関東地方整備局における 工事事故の発生状況と対策について

(前)国土交通省関東地方整備局企画部技術調査課

さ え き よ し と も
課長補佐 佐伯 良知

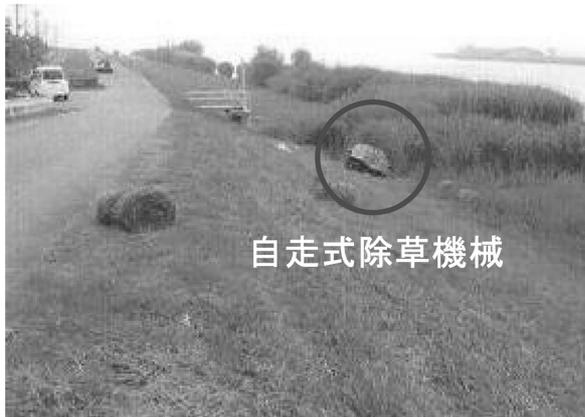
除草作業において, 作業員が刈草の集草作業を行うため, 自走式梱包機に乗り込んで作業中に誤って堤防法面を機械とともに転落し, 機械の下敷きとなって被災した死亡事故です。

自走式梱包機は、牧草の集草等平坦な場所での使用を前提とした機械でしたが、現場に納入後間もない時でもあり、被災者が機械操作に十分熟練していなかったこと、および作業場所について十分な打合せが欠けていたこと、被災者のみ単独作業を行っていること等が事故の原因として考えられています（写真 1）。

写真 1 自走式除草機械による事故

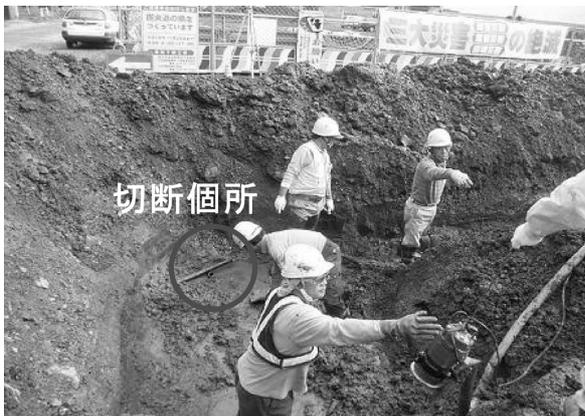
橋梁下部工事において、地盤改良時に発生する掘削残土を仮置するための釜場を掘削した際に、当

写真 2 バックホウによる埋設管損傷事故

該個所に埋設されていた水道管 40mm をバックホウのバケツで切断した事故です。

工事区域周辺は工事の段取り替え等に伴い、通行路や埋設物を切り回しており、釜場の施工計画作成に当たり、元請けと十分調整されていなかったことや、埋設物の有無や位置について元請け業者から下請け業者に十分周知していなかったことが原因と考えられています（写真 2）。

埋設管等の損傷防止については、整備局における18年度の重点的安全対策として注意喚起を行っているところですが、埋設物の存在意識がないまま工事を進めたり、実際の現地と管理記録との相違等に起因しているものが見られますが、埋設物が想定される場所においては、十分な記録確認や試掘等慎重な施工が求められます。

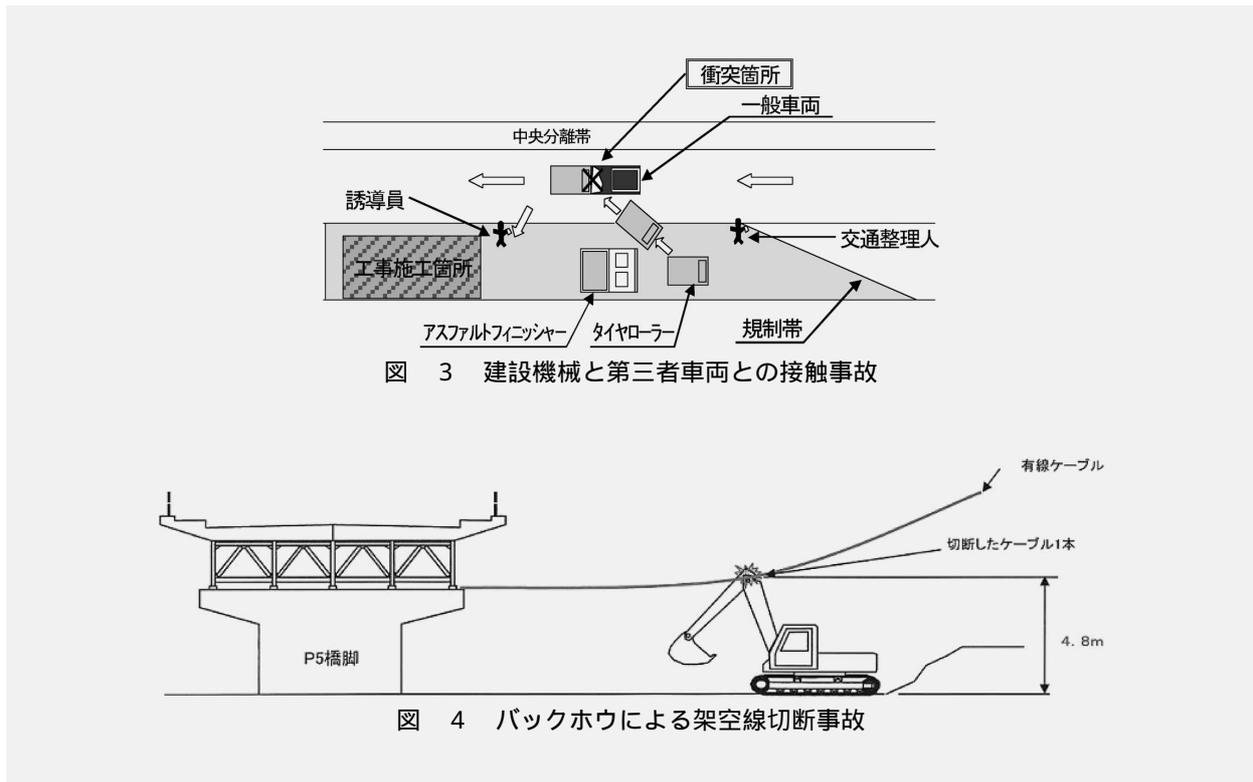
舗装工事の施工に際し、駐機していたロードローラーを規制帯内で転圧場所に移動することとなったが、他の重機が軌道上に配置されていたためやむなく規制帯外を自走により移動したところ、一般車と衝突した事故です。

規制帯外を自走する重機の誘導が不十分だったこともありますが、当日作業内容の確認および作業の段取り、重機の配置計画等について、下請け業者との間で十分調整しておく必要があったと考えられます（図 3）。

図 3 建設機械と第三者車両との接触事故

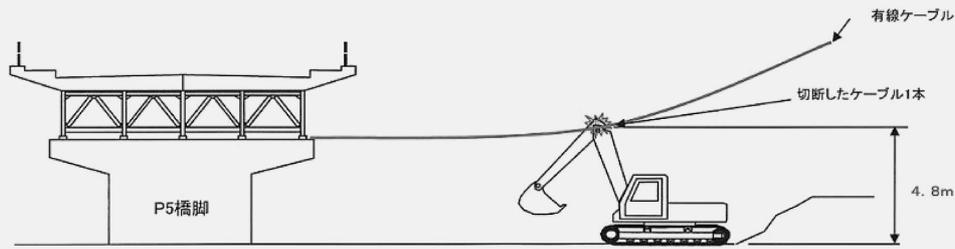
図 4 バックホウによる架空線切断事故

橋梁の耐震補強工事において、橋脚部の埋め戻し作業によるバックホウの旋回時に、アームで上空を横架していた有線ケーブルを切断したものです。

重機の誘導作業を現場の監理技術者自らがやっていることや、誘導作業を行う場所もオペレーターの死角になっていること等、不適切な点が見られました（図 4）。

平成18年度における関東地方整備局の重点的安全対策として特に留意するよう周知している事項であるだけに、目印や注意喚起の標識の設置，現場における入・退場口等に高さ確認のパーの設置，アウトリーガーの未格納を知らせるアラーム装置を付ける等の事故防止対策の実施が必要です。

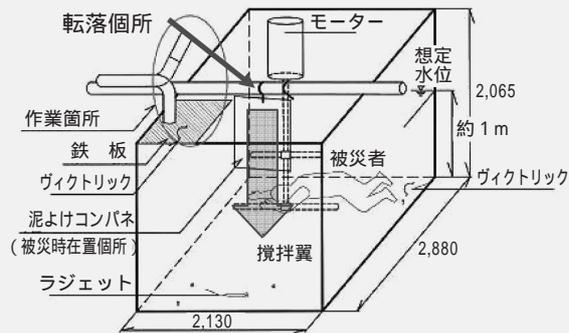
シールド工事における泥水处理ピットの上部で、配管の接続替え作業をピット上部の泥よけ板の上で行っていた作業員が、乗っていた泥よけ板がはずれたためピット内に転落しましたが、回転していた泥水攪拌翼に衣服がからんだため脱出できずに死亡したものです。

ピット内の攪拌翼は、配管接続替えの作業時は停止することとしていましたが、守られていなかったことや、高さが2m以上ある高所での作業に安全帯や手すり等落下防止の対策が十分行われていなかったことが原因と考えられています（図 5）。

図 5 泥水ピットへの作業員転落事故
