# 四国地方整備局における 事故発生状況等について

国土交通省四国地方整備局企画部技術管理課

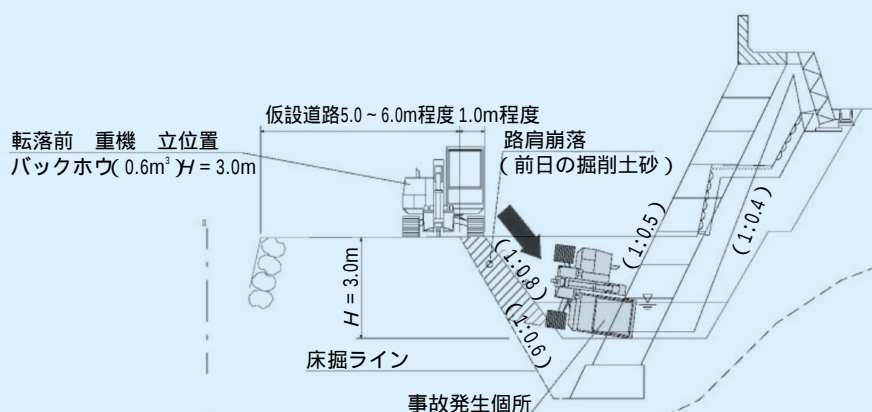
#### 【事例— 1】

クローラ（キャタピラ）を法面に平行にしていたため、路肩が崩れかけた時に退避できず、バックホウが掘削内に転落した。

（オペレーター53歳，経験12年，入場23日）

事故発生箇所 詳細断面図  
No.12 附近

- ① 掘削作業等において、バックホウのクローラ（キャタピラ）を法面に対して直角とすること。
- ② 崩落の危険がある法肩付近の作業に当たっては、法肩への立入り禁止措置を講じるとともに監視員（誘導員）を配置すること。

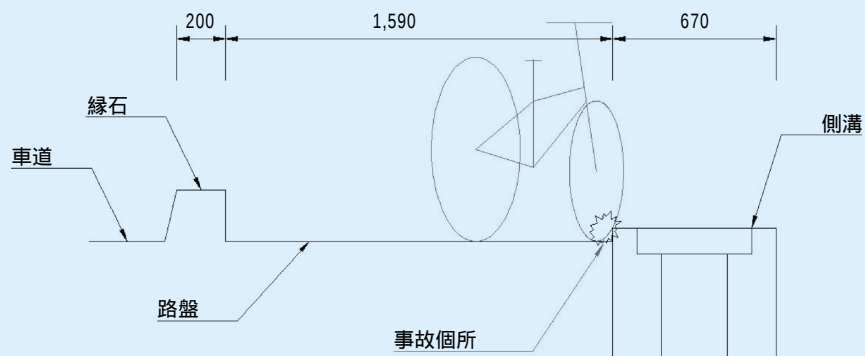
【事例— 2 】

歩道の表層を施工していない状態で交通解放していたため，側溝との段差で自転車がハンドルを取られて転倒した。

安全巡視においても段差の危険性を発見できなかった。

- ① 表層工まで施工して交通開放するのが基本であるが、やむを得ず表層工施工前に交通開放する場合には、「段差の擦付け」または、段差箇所への「立入り禁止措置」を確実に実施しておくこと。
- ② 作業員の「理解度の確認」を確実にするとともに、「油断，軽視」を防ぐため，危険性認識のための【教育・訓練】を徹底すること。

安全対策について工事関係者が十分理解できているかを確認して，事故防止に対する意識を向上させる必要がある。

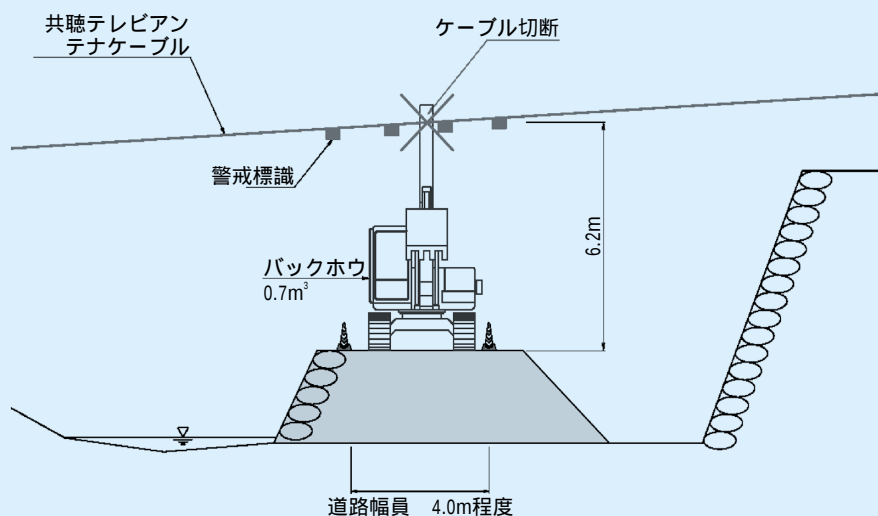
【事例— 3 】

元請会社は上空線があることは認識して，上空線に警戒用の旗を付けていたが，下請のオペレーターが上空線に気付かず，ブームを上げたまま走行したため上空線を切断した。

（オペレーター41歳，経験17年，入場182日）

安全対策について工事関係者が十分理解できているかを確認して，事故防止に対する意識を向上させる必要がある。

上空線に対する注意看板を地上に設置することも検討が必要。

現場条件によっては，上空線の前後に門型のガードを設置すると効果が高い。

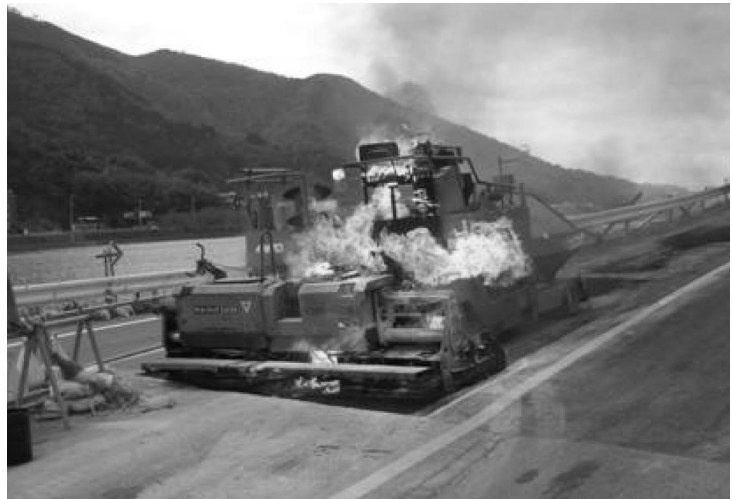
【事例—4】

アスファルト舗装施工開始直後にアスファルトフィニッシャーから火災が発生し、消火活動のために現道交通を一時全面通行止めにして消火した。

アスファルトフィニッシャーのガスホースが、交換基準を大きく超えて使用されていたため、損傷してガス漏れを起こしたことにより火災が発生したもの。

メーカーの基準では「1年ごとに交換」となっていたものを、3年9カ月間交換していなかった。

- ① 安全に関する作業員の「理解度の確認」を確実にするとともに、「油断，軽視」を防ぐため，危険性認識のための【教育・訓練】を徹底すること。
- ② 工事の計画段階で，作業の安全について十分検討しておくこと。
- ③ 使用する機械・装置類の整備状況を確認し，重要部品の交換時期の把握等を確実にし，よく整備してから使用すること。

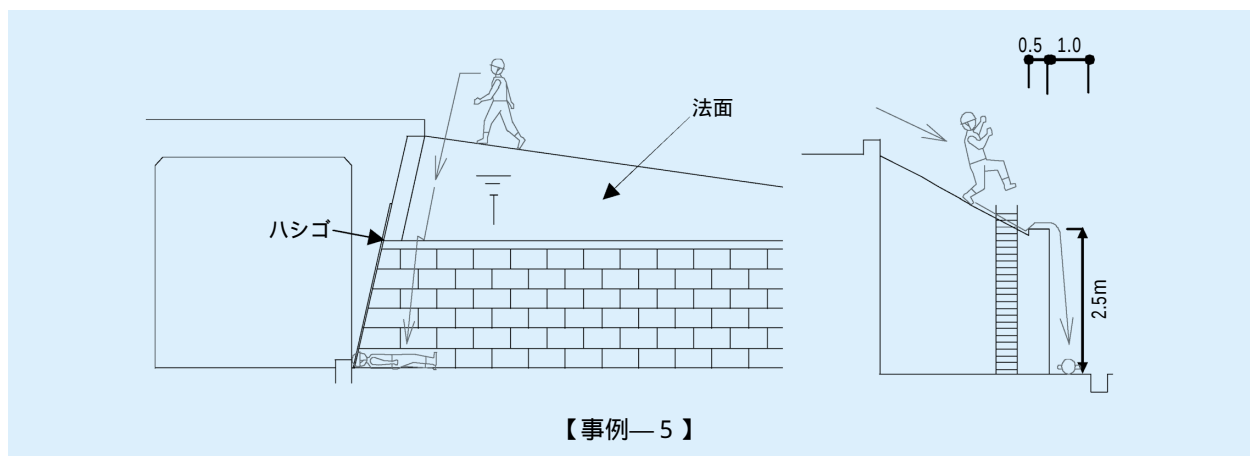
【事例—5】

別作業のために立てかけてあったハシゴを見た被災者が，近道をしようとして盛土法面を降りる途中でバランスを崩して擁壁下に墜落した。安全通路が設置されておらず，危険箇所への立入り禁止措置も取られていなかった。

（被災者67歳，経験26年，入場1日）

- ① 安全に対する作業員の「油断，軽視」を防ぐため，危険性認識のための【教育・訓練】を徹底すること。
- ② 安全通路・昇降設備を確実に設置すること。

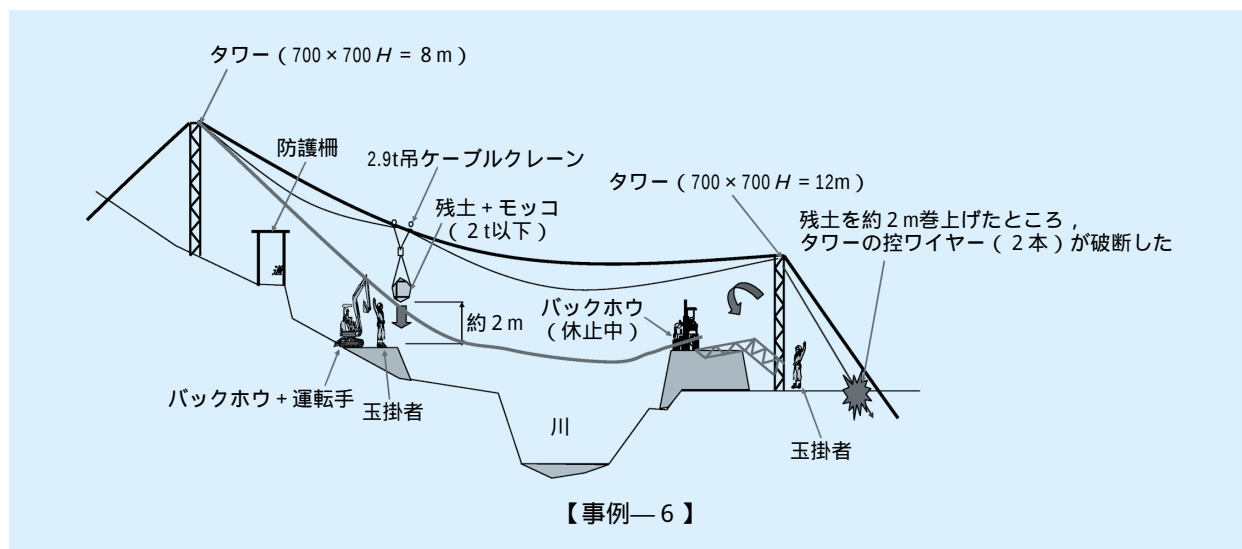
#### 【事例—6】

ケーブルクレーンのタワー固定用控えワイヤーの強度不足および固定方法が不適切であったため，アンカーコンクリート表面で控えワイヤーが破断してタワーが倒壊した。

アンカーコンクリートの表面を土砂で埋め戻していたため，破断するまでワイヤーの変状が確認できなかった。

- ① 安全に関する作業員の「理解度の確認」を確実にするとともに，「油断，軽視」を防ぐため，危険性認識のための【教育・訓練】を徹底すること。
- ② 工事の計画段階で，作業の安全について十分検討しておくこと。

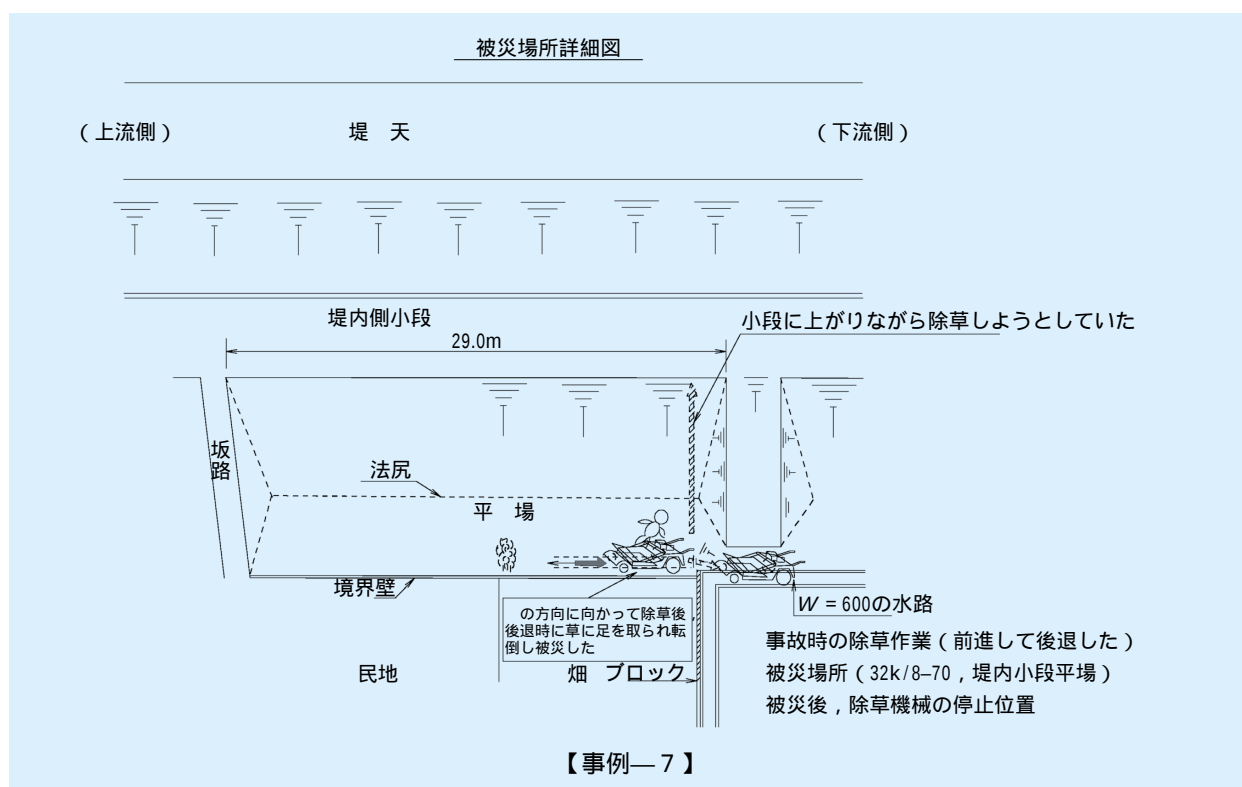
#### 【事例— 7 】

ハンドガイド式草刈機での除草作業において、刈羽の回転を止めずに後退しようとした時に、作業員が草に足をとられて転倒し、草刈機が被災者の足の上を通過した際に刈羽によって足を負傷した。

(被災者72歳、経験37年、入場67日)

移動時には危険な刈羽の回転を止めておくべきであった。
