# 工事事故発生防止に向けた取り組み

国土交通省北海道開発局事業振興部工事管理課

### 3. 工事事故事例紹介

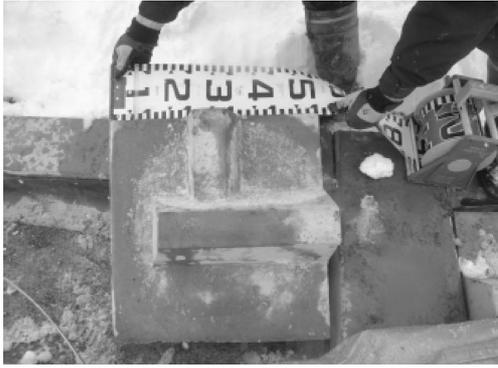
河川護岸工事において、25tラフタークレーンにて護岸用の大型連節ブロックの設置作業を行っていた。被災者(1次下請)は、ブロック設置作業を行っていたが、クレーンで移動してきたブロック(重量約80kg)のバランスが悪いことに気づき、いったん仮置きして吊り直そうとした。作業場所近くに仮置きしようと吊り金具の上部に手をかけた際に、ブロックが吊り金具から滑り落ち(高さ約50cm)、被災者の右足甲から指先にかけて当たり負傷した。被災者は前日着用していた安全靴が乾いていなかったため、普通の長靴を

作業に使用した吊り金具はあらかじめ用意してあった専用の金具とは異なるものであった(専用金具は、ブロックに氷が付着していたため装着が困難であったため、たまたま現場にあった別の金具を使用したもの)。

右第2足指挫傷, 伸筋腱損傷。休業20日。

写真 1 落下したブロック

- ・専用吊り金具の使用を徹底する
- ・玉掛け前にブロックの氷をガスバーナーで完全に溶かす
- ・地切り時に再度吊り荷の安定を確認する
- ・安全靴の着用を徹底する

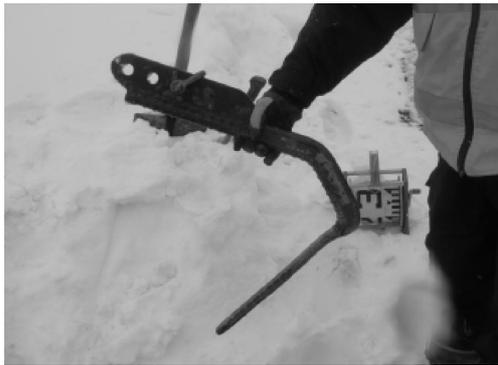
写真 2 専用金具の代用で使用した吊り金具

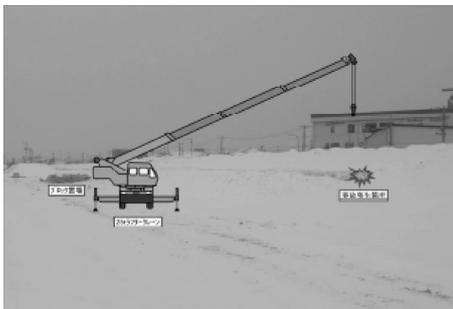
写真 3 積雪のある中での施工であった

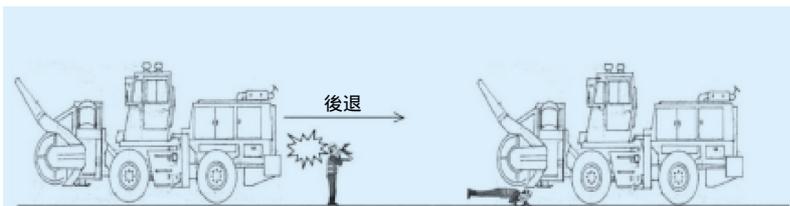
事故当時、維持除雪工事の一環として、国道の峠部のトンネル手前の駐車帯においてロータリー除雪車により雪堤を造作する作業を行っていた。被災者(1次下請: 交通誘導員)は、駐車帯の入口で一般車の進入を監視していたが、午前中の作業終了の指示を無線で受けたため、本線の片側交通規制を解除するために無線交信していた。その際に、除雪車の巻き上げた雪が風で強く舞ったた

め、被災者は風に背を向けたところ、除雪車にも背を向ける格好となり、後退してきた除雪車に気づかず轢かれた。

除雪車には助手が同乗しておらず、オペレーターから見て被災者は死角になる位置にいた(図

図 6 事故の概略のイメージ

死亡。

- ・助手の同乗の徹底
- ・誘導員配置位置の徹底(死角に入らない)
- ・オペレーターと誘導員との間の連絡方法として、トランシーバーを携行させ、前進・後進の着実な連絡を徹底
