# 中国地方整備局管内の 工事事故発生状況と事故事例

国土交通省中国地方整備局企画部

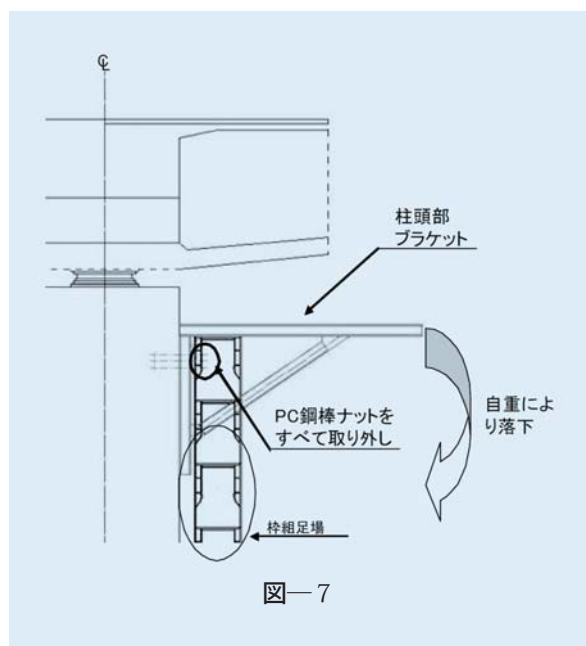
片持張り出し式架設工法において橋脚柱頭部のブラケット解体中に、ブラケット材（2.3t×2組）が落下。足場上で作業していた作業員2名が足場上から落下し、死傷した（図-7、写真-1、2）。

- ・ クレーンでブラケットの荷を受ける前にブラケットのナットをすべて撤去していた。
- ・ 施工計画書、作業手順書ではブラケットの解体手順が不明確であった。
- ・ 別の二次下請け業者が下請け契約にない緊張解放作業を行っていた。

- ・ PC鋼棒の緊張解放後、クレーン作業までナットはすべて残す。
- ・ 橋脚ごとの作業条件を踏まえ、写真・図面を用いて理解しやすい作業手順書に改善。
- ・ 緊張・解放作業を含めた危険作業には元請け社員が立ち会い、作業内容、安全確認を行う。

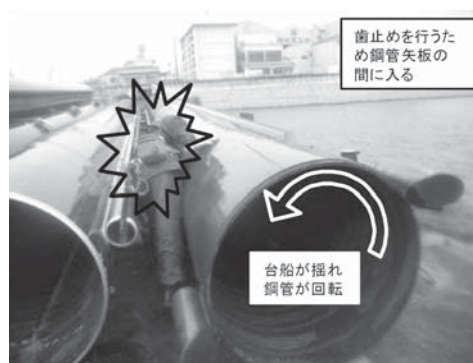
写真-3

鋼管矢板施工のため、台船上に仮置きしていた鋼管矢板（L=17.5m）を横移動し、作業員が鋼管矢板の回転防止の歯止めを行うため鋼管矢板と鋼管矢板との間に入ったとき、台船の揺れにより鋼管矢板が回転し作業員が負傷した（写真-3）。

作業手順書を遵守せず、下請独自の判断により

作業を行い、鋼管矢板と鋼管矢板の間に入ったことにより発生した。

- ・台船上での横移動を行わないよう運搬レイアウトの変更。
- ・台船上は整理整頓を行い吊り込み作業に支障がないようにする。
- ・歯止めは台船に資材をつり込む前に固定した状態にする。

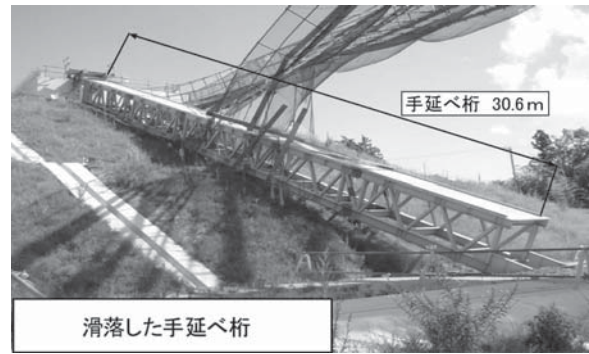
写真—4

架設桁架設の施工中に、手延べ桁と架設桁を地組みした後に送り出す施工手順を、手延べ桁のみを送り出した後に架設桁を地組み送り出す手順に変更して施工を行っていたところ、手延べ桁の送り出しスピードが速く、慣性力で桁が制止せず橋台前方に滑落した。このため、手延べ桁後方にフックをかけていたクレーンが引き込まれて転倒

し、桁が滑落した（図—8、写真—4）。

逸走防止装置を設置し桁を送り出す施工手順としていたが、逸走防止装置を設置せず、手延べ桁の送り出し作業を行った。

- ・現地の判断で作業手順等の変更を行わない。
- ・情報の共有化のため、終礼時に元請け、下請けの主任技術者、作業主任者を交え、翌日の作業手順の再確認を行う。

- ・新規作業開始時に現場で実施する作業手順周知会の実施手順を追加強化する。
- ・社内パトロールを強化し、施工計画書や作業手順書に沿った適正な方法で施工されているかを監視する。

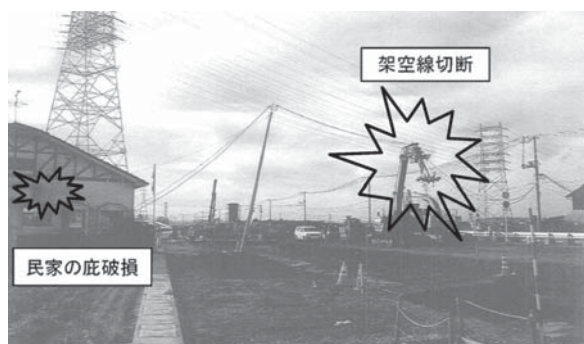
写真—5

バックホウに取り付けていた地盤改良機のアタッチメントを交換するため、移動させた際、ブーム（ $H=7.5\text{m}$ ）が工事区域内を横断していた上空の架空線（ $H=6.0\text{m}$ ）と接触し架空線を切断し、近接家屋の庇を破損した。

アタッチメント取り外しは、元請けから取り外し場所を指示されていたにもかかわらず、独自の判断で別の場所へ移動させようとした。

- ・作業前に全員で架空線、埋設物の位置を現地を確認。
- ・色違いのコーンに架空線注意のステッカーを貼り架空線下に並べた。
- ・架空線に三角表示マークの設置。
