# 九州地方整備局における工事事故防止の取り組みについて

国土交通省九州地方整備局企画部技術管理課  
か げ ひ で き  
課長補佐 鹿毛 英樹

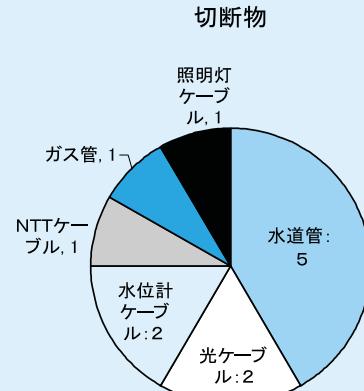
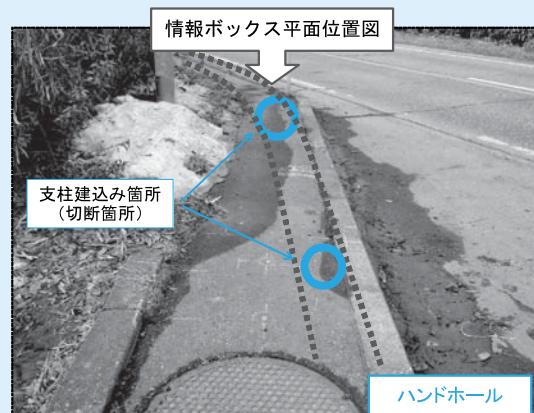
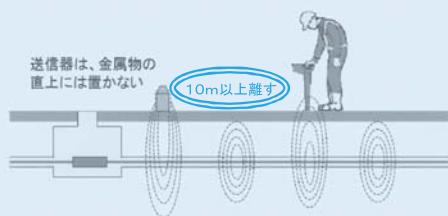
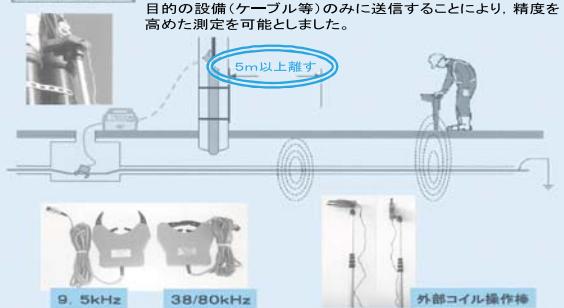
図-7 光ケーブル切断事故事例

### 【事故概要】

- ガードパイプ支柱立て込みにおいて、深さ40cmの位置に情報ボックスがあると思い込み、深さ40cmの位置まで試掘を行い、その後、深さ1.65mまで打ち込み機により支柱を打ち込んだところ埋設してあった情報ボックスを破損し、光ケーブルを切断した。

### 【事故原因】

- 「地下埋設物件の事故防止に関する特記仕様書」を遵守せず、試掘確認および施設管理者への立会を行わなかった。
- 探査機による測定方法が悪く(送信器と測定器を10m以上離していなかった)、正確な想定結果が得られていなかった。

この事故では、ガードパイプの支柱立て込み前に、探査機で確認していたにもかかわらず切断していたために、事故後に再度、探査機の使用方法の確認を行い、送信器と探査機の距離を注意事項どおりに適切に守って調査したところ、光ケーブルの現位置を確認できた。

この光ケーブルの切断事故では、約3千人の利用者に影響が出るという社会的に大きな事故を起こしてしまったが、探査機の使用方法を間違えなければ防げた事故である。

- ハンドホール内の入線位置を必ず確認し、台帳との整合を図り、埋設位置が不明瞭な場合は必ず試掘を行い、埋設物を確認した上で施工する。

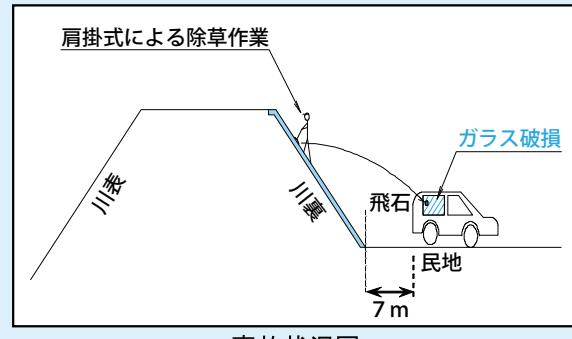
事故状況図

### 【事故概要】

- 堤防法面(川裏側)を肩掛式により除草終了後、除草作業箇所に隣接している店舗店員より連絡があり、確認したところ、隣接店舗に駐車中の車両の後部右側ガラスが破損しているのを確認した

### 【事故原因】

- 事前調査による保護対象物の確認がなされていなかった
- 施工計画書の記載事項を遵守せず、第三者被害の恐れがある現場で飛散防護対策の徹底と周知がなされていなかった

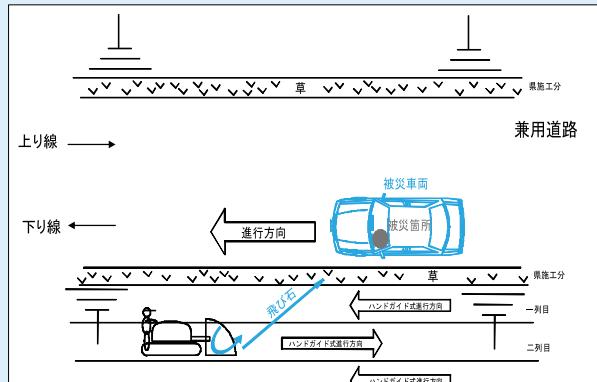
事故状況図

### 【事故概要】

- 堤防川表法面(勾配1:1.8 法長11m)の堤防天端肩から3m付近の場所をハンドガイド式草刈り機で除草中に石をはね、堤防天端道路を通行中の普通乗用車のフロントガラスを損傷させた

### 【事故原因】

- 除草機械の機能等(除草刃の回転方向)について、オペレータの認識不足があった。(刈刃を逆回転することにより飛石を減らすことが可能)
- 作業手順書を作成していなかった
