東北新幹線の被災状況と復旧

東日本旅客鉄道株式会社設備部
まつ お しん じ しもやま たかし
 課長 松尾 伸二・課長 下山 貴史

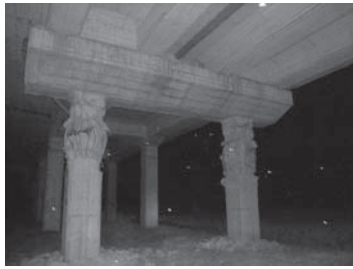
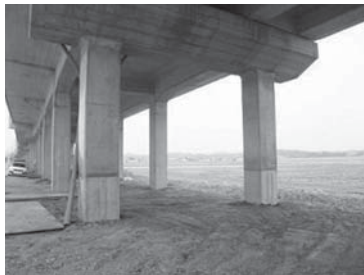
写真—1 高架橋柱の損傷と復旧

写真—1 に3月11日の本震で被災した水沢江刺

～北上間の高架橋柱の損傷および復旧後の状況を示す。本高架橋は、4径間のRCラーメン構造である。高架橋の端部柱に被害が大きく、軸方向鉄筋のはらみ出し、内部コンクリートの剥落が発生した。この損傷は、曲げ降伏した後地震動の繰返しにより断面内のコンクリートが損傷したものと推定される。

これらの高架橋柱や橋脚は、応急復旧として、ひび割れにエポキシまたはアクリル樹脂を注入し

て、鉄筋を再配置した後、無収縮モルタルにて断面修復を行い、被災前と同程度以上の性能に回復した。なお、高架橋柱や橋脚の被災箇所は、引き続き鋼板巻き等の耐震補強を行うとともに、高架橋については、被災した高架橋柱と同じブロックの柱も鋼板巻きなどの耐震補強を行うことで本復旧としている。

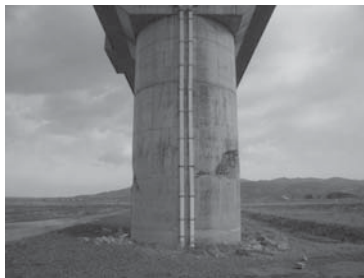
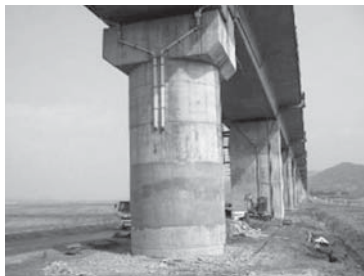
写真—2 橋脚の損傷と復旧

写真—2 に3月11日の本震で被災した一ノ関～水沢江刺間の橋梁の橋脚の損傷および復旧後の状況を示す。PC桁を支える円形橋脚（直径4.5m、高さ約15m）の軸方向鉄筋

の段落し部付近からひび割れおよびコンクリートの剥落が生じたものである。

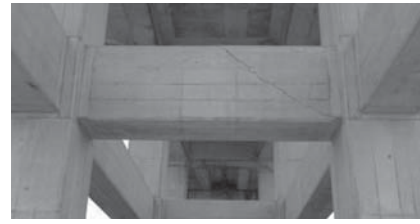
写真—3 高架橋中層梁の損傷と復旧

写真—3に3月11日の本震で被災した郡山～福島間の高架橋中層梁の損傷および復旧後の状況を示す。線路直角方向の中層梁にひび割れが生じた

ものである。復旧の考え方は、中層梁の耐力を増加させないこととし、ひび割れにエポキシまたはアクリル樹脂注入、および無収縮モルタル等による断面修復を行った。

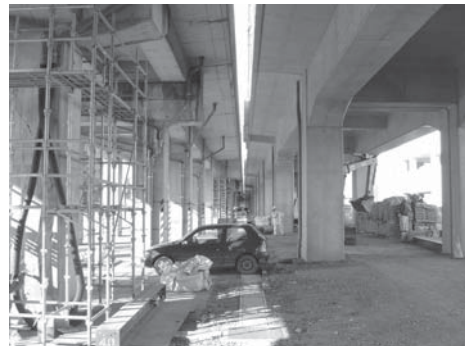
写真—4 高架橋柱の損傷

写真—4に仙台の南、東北本線長町駅付近の新幹線と在来線のRC高架橋の状況を示す。1983年開業の東北新幹線の柱には前述のような被害が生じたのに対して、写真右側の2006年に使用開始した東北本線の高架橋は微細なひび割れ程度で、新しい耐震基準で建設された高架橋の耐震性能の有効性が検証されたと考えている。

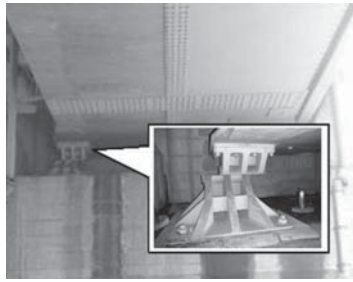
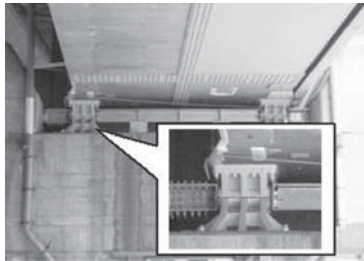
写真一五 橋桁のずれ・支承部の損傷と復旧

写真—5に3月11日の本震で被災した仙台駅構内にあるスパン73mの合成桁橋の支承部の損傷および復旧後の状況を示す。ピン支承と呼ばれる固

定側の支承は、ピン中央部の切り欠きと上下支承の突起のかみ合わせにより水平力に抵抗しているが、ピン中央部が破損し、線路直角方向に約200

mm移動していた。復旧は、ジャッキを用いて桁を元の位置に戻すとともにピンを設置して、支承の両側にあるコンクリート壁から支承を押さえる移動制限装置を新設した。

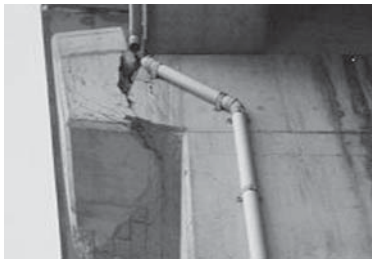
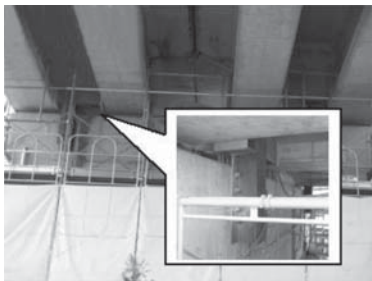
写真一六 RCサイドブロックの損傷と復旧

写真一六に4月7日の余震で生じた仙台～古川間の桁式高架橋のRCサイドブロックの損傷および復旧後の状況を示す。RC桁が線路直角方向に動いてRCサイドブロックを破損したと考えられる。復旧は、ジャッキにより桁を元の位置に戻し、応急復旧として桁中央部に新たに鋼製ストッパーを構築した。本復旧については、破損したRCサイドブロックを撤去し、鉄筋を再配置してコンクリートに打替えるとともに、桁中央部に設置した鋼製ストッパーを抱き込むようにRCによるストッパーを構築した。

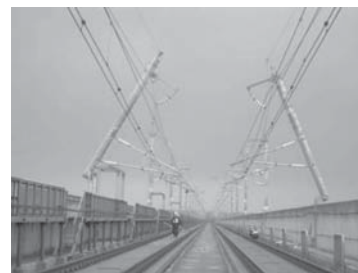
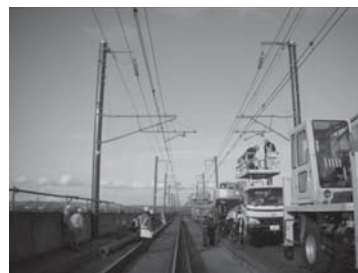
写真一七 電化柱の損傷と復旧

今回の地震では、高架橋や橋梁上の電化柱が多く折れたり傾いたことが被害の特徴であった。山陽・東北・上越新幹線の電化柱は高さ12m程度のPC製が大半であるが、1978年の2月と6月に発生した宮城県沖地震で建設中の東北新幹線の電化柱が同じ場所で折れたことを契機に、その後の電化柱は、砂基礎と呼ばれる投げ込み式の基礎となり電化柱の周りに砂を詰めている。高架橋や橋梁

上で電柱の揺れが増幅されることに対して、電化柱基礎部に配置された砂による大きな減衰効果を期待しているものである。なお、兵庫県南部地震以降は高架橋や橋梁上では、鋼製の柱が採用されている。写真一七にPC製電化柱の損傷および復旧後の状況を示す。復旧は、損傷状況に応じて鋼管柱への取替えや基礎の砂を撤去して柱を起こして再度砂を充填する、などの補修を行った。

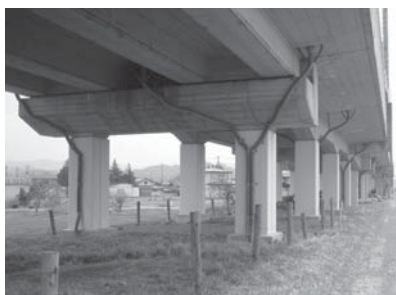
写真一八 鋼板巻き耐震補強箇所の状況

写真一八に鋼板巻き耐震補強が実施された高架

橋の状況を示す。特に大きな損傷は発生しておらず、耐震補強の効果が確認された。
