# 工事事故発生防止に向けた 取り組み

国土交通省北海道開発局事業振興部工事管理課  
たむら けいいち  
工事評価管理官 田村 桂一

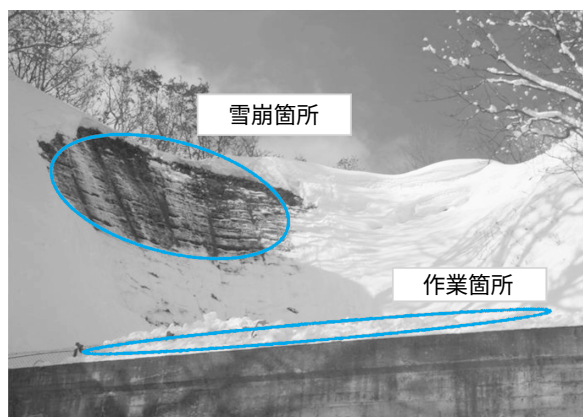
写真－1

道路維持工事において、トンネル坑口上部にある雪庇が落下し車道に影響がでないように、法面下部にポケットを確保のため監視員1人、作業員5人、計6人で作業を行っていた。事故発生時の状況について、数日前から作業前日まで真冬が続いており、作業当日は気温が上昇していた。また、事故発生箇所については、過去に雪崩が発生した履歴もなく、作業前には雪庇を目視により、確認していたが、気温上昇により、突発的に雪崩が発生し、トンネル上部の奥行き10mの平場で作業していた作業員4人中2人が雪崩に押し出され、作業員Aがトンネル脇に、作業員Bがトンネル上部から7m下の車道に転落した事故である。

- ・作業員A：胸部挫傷，腰部挫傷（休業0日）
- ・作業員B：右大腿骨近位部骨折，骨盤骨折，顔面骨骨折，全身打撲（休業59日）

- ・雪崩に巻き込まれる恐れがある箇所では作業を行わない

- ・高所作業を行う場所では確実に落下防止の処置を講ずること
- ・再度，安全教育を作業員に徹底すること
- ・トンネル上部の作業についても安全を考慮した作業手順書を作成し周知すること

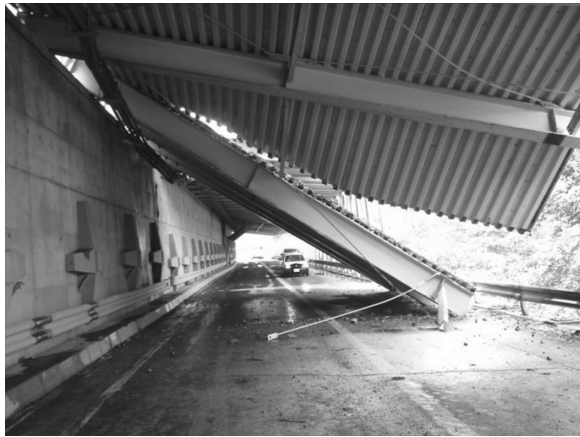
写真-3

20tブルドーザの作業が完了し，機材センターへ輸送中，対向車から10tダンプが走行してきたため左側路側へ車体を寄せたところ，ブルドーザの排土板がシェットの支柱に衝突し，10tダンプと後続車3台に接触した。また衝突によりシェットの支柱が倒壊したため，頂版が崩壊し通行止めとなった。

今回の事故は車両の幅等の最高制限を超えていたにもかかわらず，受注者が下請け業者に依頼したことで間違いのないと思い込み，確認を怠ったこ

とにより発生した事故である。

- ・車両4台破損
- ・一般国道40号通行止め

- ・安全大会を実施し、搬送車両の規格・寸法、通行許可、経路、期日、積荷の規模を書面により事前説明を行い、受注者が立会いし確認する。
