都市ガスの復旧について

仙台市ガス局経営企画課
くさか さとる
企画係長 日下 智

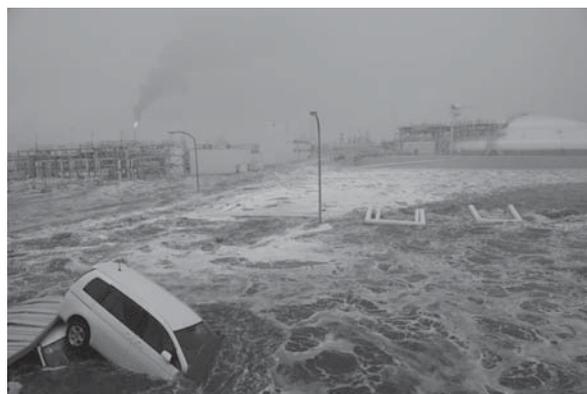
写真一 津波に飲まれる港工場の車

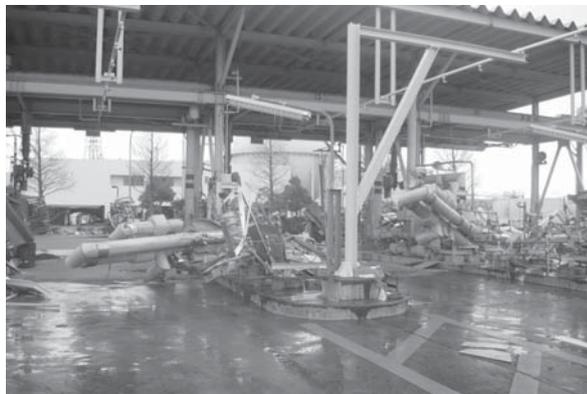
写真一2 LNG出荷設備

出荷を制御する装置と建屋が流失した。また，出荷用LNG配管が基礎ごと流されて破損した。

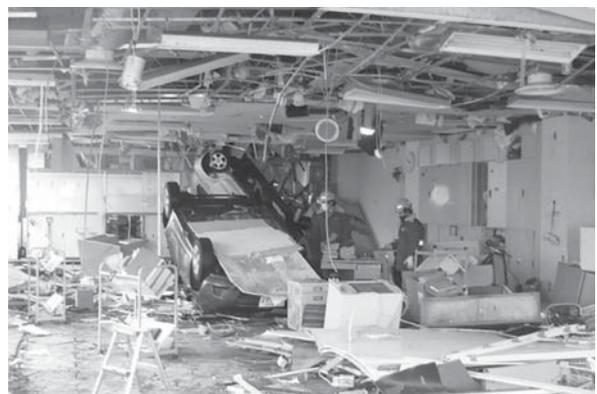
写真一4 事務所1階

事務所コントロール棟は，1階天井を超える高さの津波が流入し，執務室は損壊し，備品や機材

が流失した。LNG船入船時の監視棟であるバスセンターは，1階部分が外壁ごと損壊し，バー

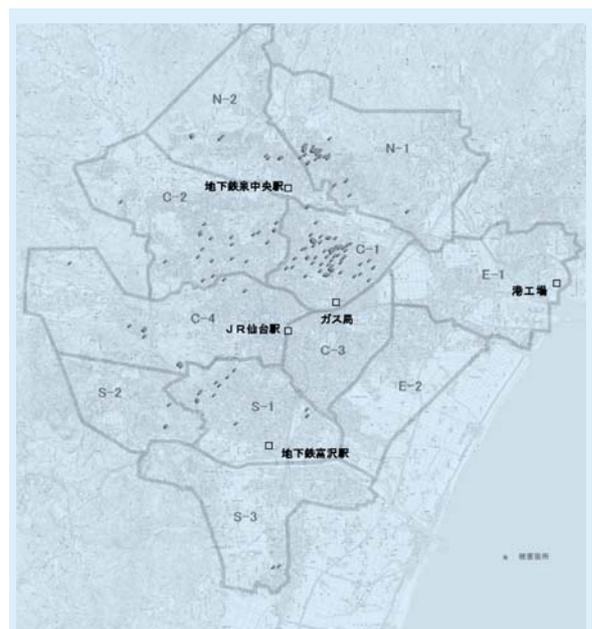
図一 2 ガス本支管被害箇所図

低圧本管の被害については、ポリエチレン管や鋼管では発生しておらず、鋳鉄管の抜け出し防止機能がない継手部からの漏えいが27カ所あった。このうちほとんどが継手部の緩みによるものであり、一部継手抜け出しによるものもあった。

支管の被害については、ポリエチレン管や鋳鉄管では発生しておらず、鋼管のねじ接合による継手部からの漏えいが112カ所、機械的接合による継手部からの漏えいが28カ所の合計140カ所あった。漏えいのほとんどは、ねじ接合部の折損、亀裂によるものであった。

供給区域内における本支管の被害箇所分布図は、「ガス本支管被害箇所図」のとおり。被害は主に昭和40年代から50年代初めにかけて丘陵地を切盛土して造成された団地の白ガス管のねじ接合部に集中している。ねじ接合による白ガス管は造成地だけでなく旧市街地にも埋設されていたが被害はほとんどなく、地盤によって被害状況が大きく異なる。

経年管入替計画については、今回の震災によるガス漏えい等の被害の著しい区域の入替を重点的に実施する計画（計画実施期間：平成23～29年度の7カ年）に見直した。また、その後も引き続き地域的な連続性を持った復旧順位で対策を進め、災害に強い導管網の構築を目指す。

ポリエチレン管は、その優れた耐震性、防食性から今回の震災においても被害がなく、早期のガス復旧に寄与した。今後も安全・安心にガスをお使いいただくため、今回の震災によるガス管の被害の大きかった地区のポリエチレン管への入替を優先して行うとともに、他の地区においても計画的な入替を行っていく予定である。

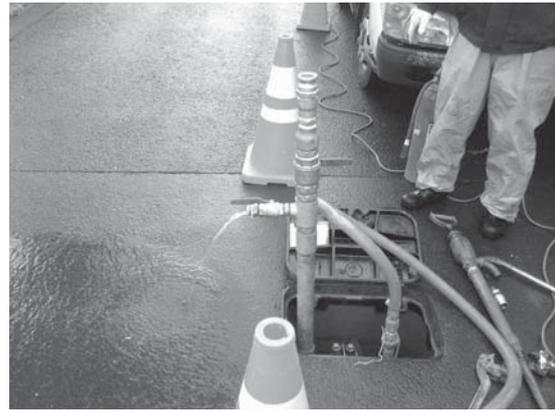
写真—5 ガス管への差水抜き作業

今回の震災による本支管の修繕箇所については、復旧隊等により、一時対応としての修繕は完了しており、修繕箇所のリストアップと計画的な順位付けも終了している。現在は、適切な本修繕工事を継続して行っているところである。また、ガス管に水が入った箇所の調査・修理を継続的にいき、支障箇所の改善を図っていく。

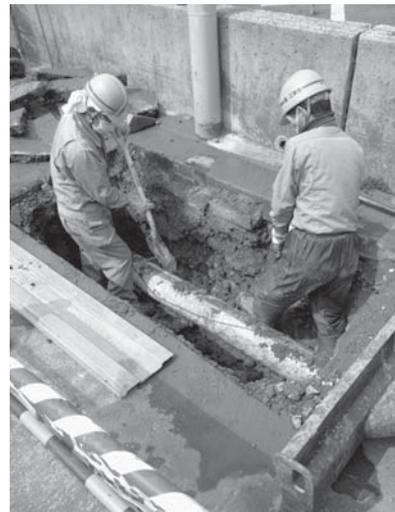
写真—6 ガス管修繕現場
