北陸地方整備局管内の工事事故発生状況と事例について

国土交通省北陸地方整備局企画部
 みやがわ みのる
 工事検査官 宮川 実

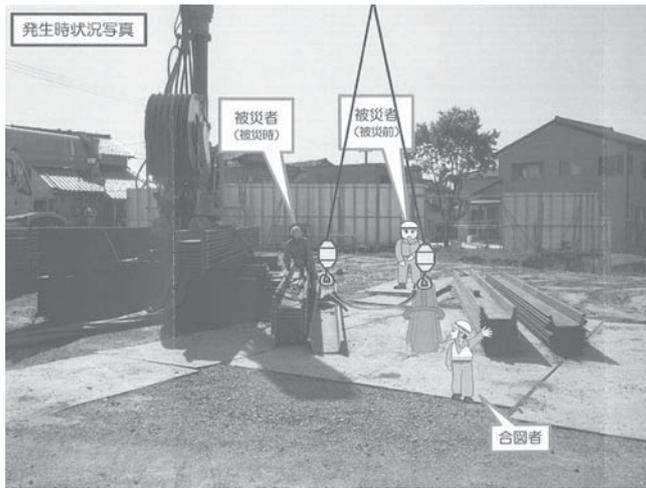
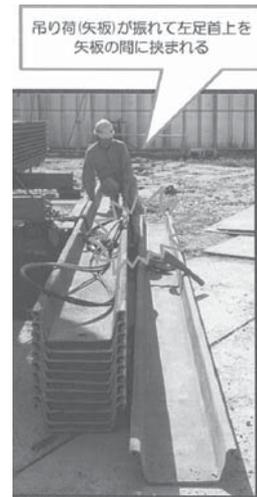
- ・事故区分：取扱運搬
- ・工事概要：橋梁下部工事
- ・事故概要：鋼矢板をクレーンにより移動作業中に、吊り荷が横ぶれし、玉がけ作業をしていた作業員が仮置きしてあった矢板と吊り荷の矢板に左足を挟まれ、左足足首の骨折により、3カ月の休業となった。
- ・事故原因：◆クレーンブームが吊り荷の真上になかった。
◆クレーンと吊り荷の間に機械があり、目視できなかった。
- ・防止対策：◆合図者がブーム位置を確認し合図をすること。
◆クレーンオペレータの視界を妨げないこ

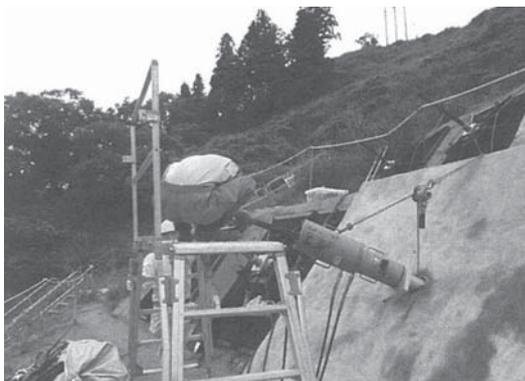
写真三 作業状況

- ・事故区分：転落
- ・工事概要：地すべり対策工事
- ・事故概要：法面アンカーを緊張するため、可変式足場の上にしゃがんでアンカーのヨリを戻す作業を行っていたところ、可変式足場の1脚が突然収縮して傾き、バランスを崩した作業員が高さ1.6mの可変式足場により転落し、その際に左腕を強打し骨折した。
- ・事故原因：◆施工計画にない、可変式足場を使用していた。
◆可変式足場の始業点検を実施していなかった。
- ・防止対策：◆法面作業においては、親綱・安全帯の使用を徹底。
◆予定外作業が発生した場合、施工計画を検討し作業を実施することを徹底。

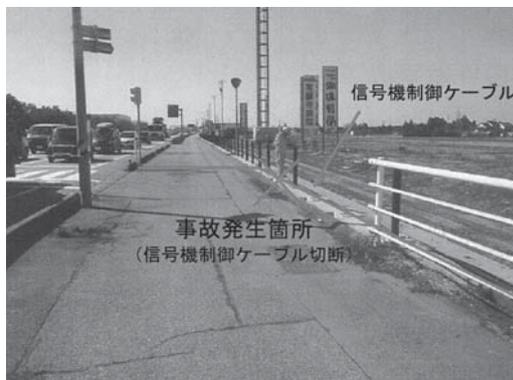
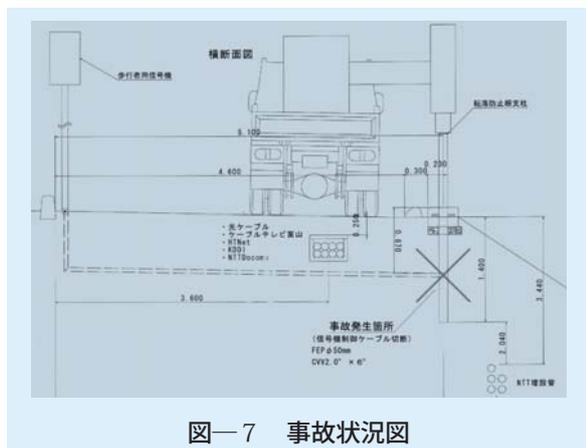
- ・事故区分：埋設物損傷
- ・工事内容：防護柵設置工事
- ・事故概要：防護柵の支柱打設を建柱車にて作業中に、信号ケーブルを打ち込んだ支柱により切断し、車道信号が45分間点滅し、歩行者

灯具が5時間にわたり消灯した。

- ・事故原因：◆試掘箇所では埋設シートがなかったため、最後まで確認しなかった。
- ◆隣接箇所の作業で埋設物に支障がなかったことから、安全と判断した。
- ・防止対策：◆埋設物を台帳で確認した場合、埋設物箇所を試掘により確認することを徹底。
- ◆埋設物のもれがないか確実にチェックすること。

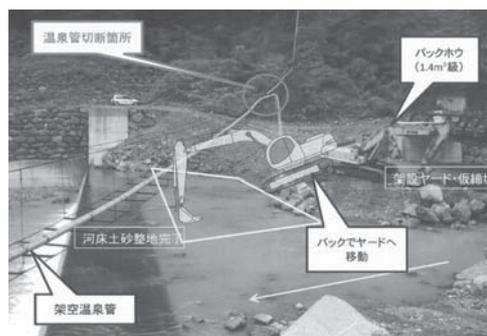
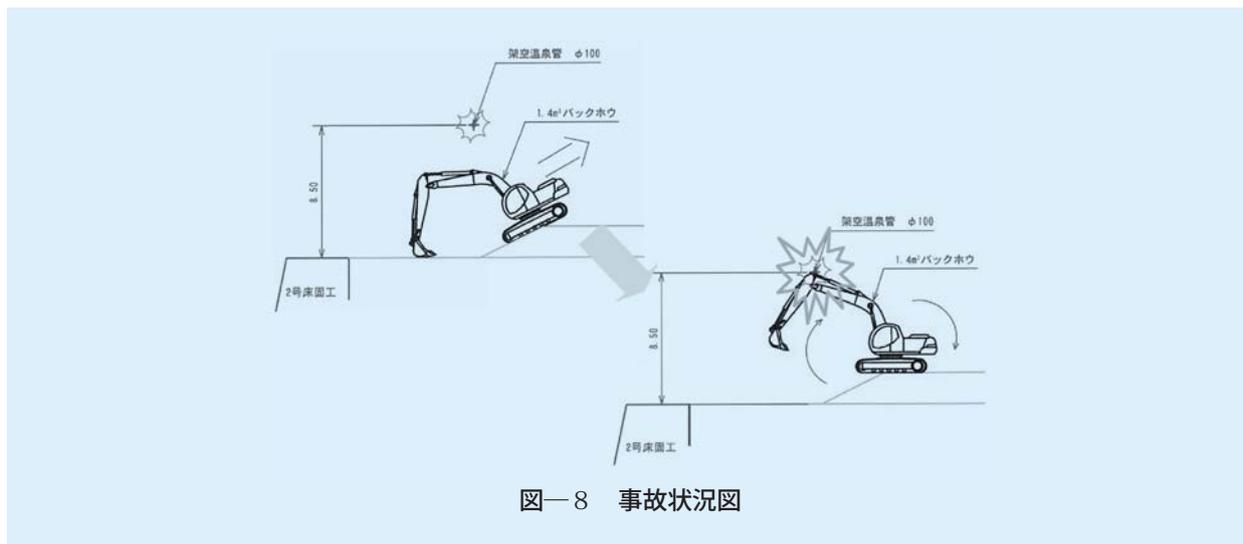
- ・事故区分：地上物件損傷
- ・工事概要：床固め工事
- ・事故概要：仮締切の撤去作業をバックホウ(1.4m³)にて、河床面で行っていたが、作業が終わり、一段高いヤードにバックホウがバックで斜面を上がり、ヤード面に着いた際、バックホウのアームが温泉配管に接触し、5時間半にわたり、温泉が断水した(ホテルの営業は休止中であった)。
- ・事故原因：◆後退での機械移動のため、作業床の確認が不足。
- ◆温泉配管の位置表示をしていなかった。

- ・防止対策：◆重機は、前進での移動を原則とする。
- ◆上空支障物の明示（三角巾等の取り付け）。
