中国地方整備局管内の 工事事故発生状況と事故事例

国土交通省中国地方整備局企画部
きし べ あきかず
技術検査官 岸部 明和

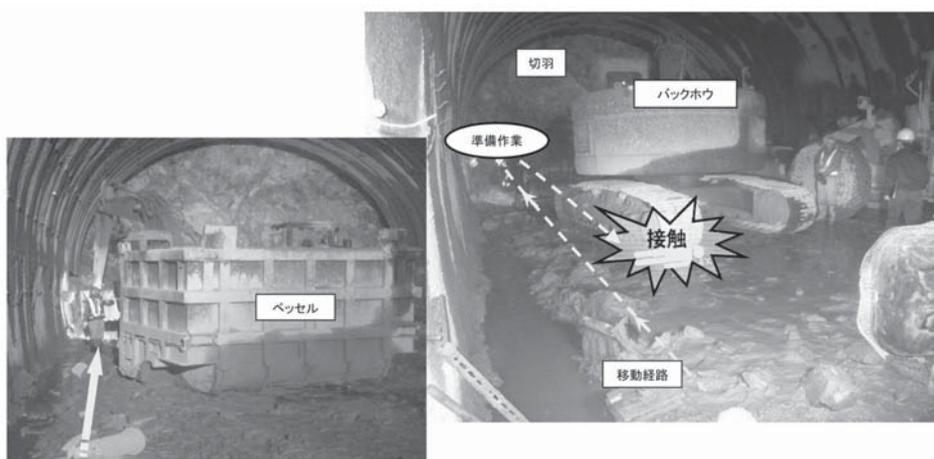
写真一1

トンネル工事のずり出し作業中、後方の待機場所にいた坑内作業員が支保工建て込み作業の準備をするため、切羽方向にタイロッドを運び始めそ

の後、待機場所に戻る途中で切羽側から後退してきた、ずり集積作業中のバックホウ（0.7m³）のクローラーに轢かれ死亡した（写真一1）。

- ・ずり出し作業中に、本来立ち入るべきでない区域に作業員が立ち入り、作業を行った。

- ・作業員の待機場所を決めカラーコーンで明示。
- ・オペレーターとの連絡のため、下請の安全巡視員を各班1名常駐。
- ・具体的な安全作業手順書を作成し、現地訓練の実施。
- ・元請の安全専任者を配置。

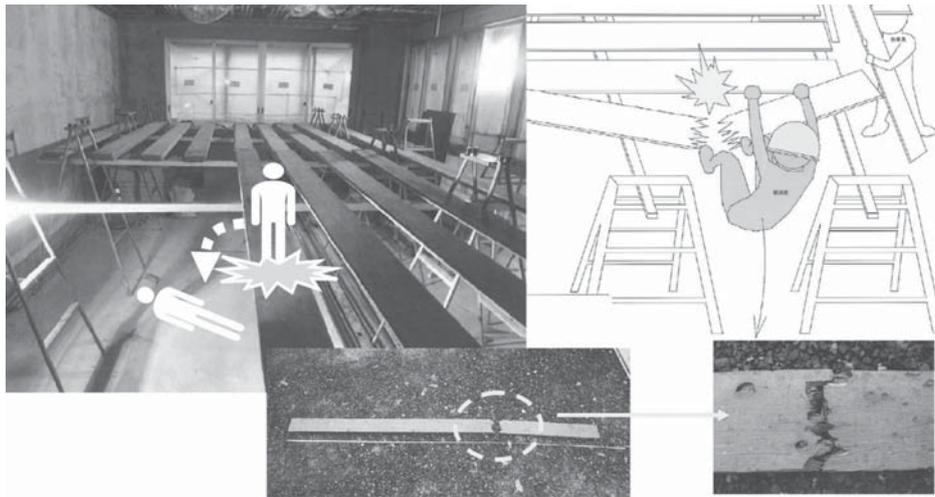
写真一2

管理棟の建築工事現場において、作業員が天井足場の組立のため足場を移動していたところ、道板が折れ、約1.5mの高さから転落し負傷した（写真一2）。

- ・道板に古傷があったもので、仮設資材の搬入時および使用時に十分な点検が行われていなかった。

- ・新たな道板に交換（木製またはアルミ製）し、搬入時点検を確実に行う。
- ・足場組立時に再度、使用仮設材の点検を実施。

- ・木製道板を使用する場合は2枚敷きにする。

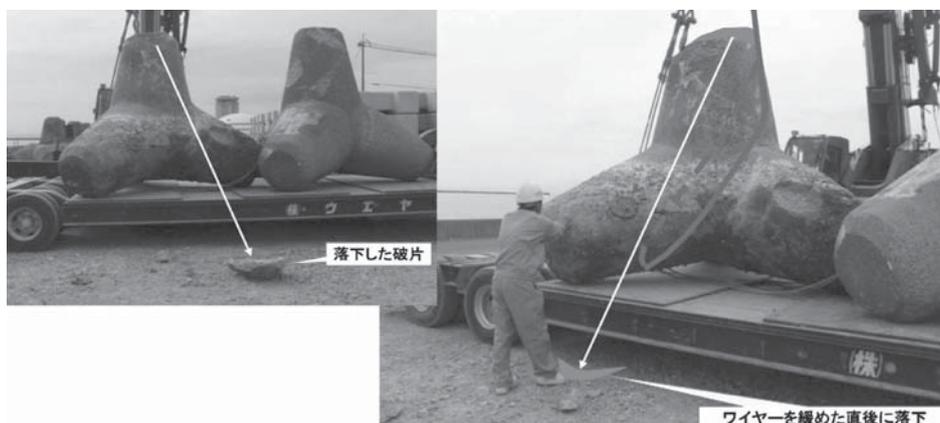
写真一3

撤去した既設テトラブロックを仮置き場所からトレーラーに乗せ替える際、吊り込み用ワイヤーを緩めた直後にブロックの頂部の一部が欠落し、ブロックが回転することを防止するため手で押さえていた作業員の足に落下して負傷した（写真一3）。

- ・撤去したブロックは昭和50年頃に海岸部に設置されたものであり、劣化していた可能性があった。
- ・吊り込み中、または、着地時に何らかの原因でブロックが破損し、ワイヤーで締め付けられていたものが、緩めた直後に落下した。

- ・トレーラーに積み卸しする際に、回転防止のため作業員がブロックを押さえていた。

- ・玉掛け前に入念な損傷調査の実施。
- ・玉掛け用三つ又を使用し、吊り荷の調整を実施。
- ・玉外し時には十分な離隔をとり、安全確認後接近する。
- ・衝撃緩和のため、トレーラー荷台に古畳を敷設。

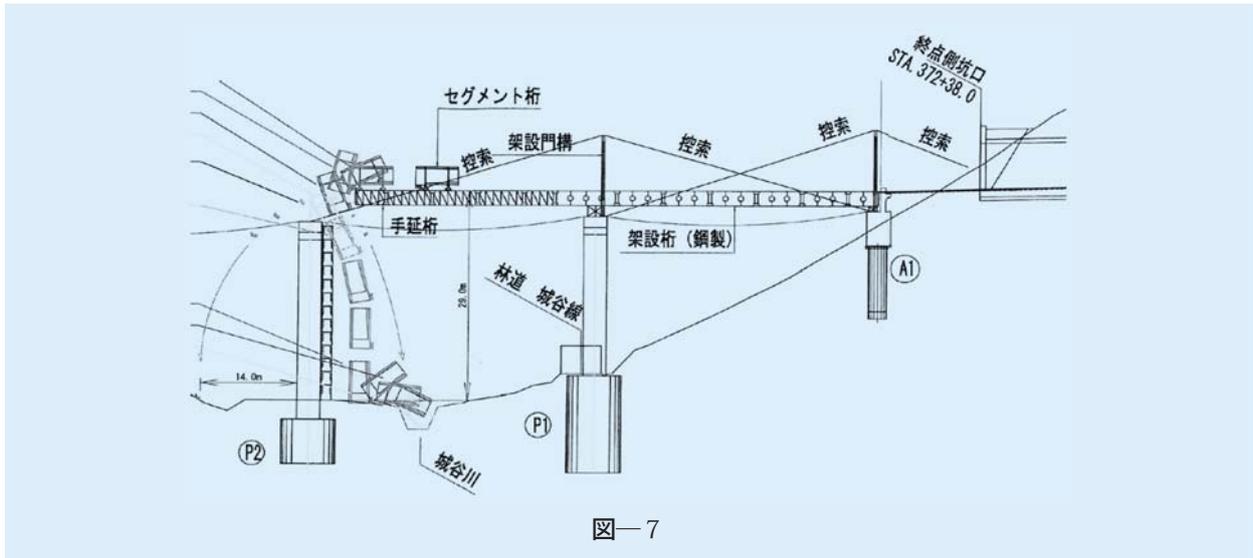
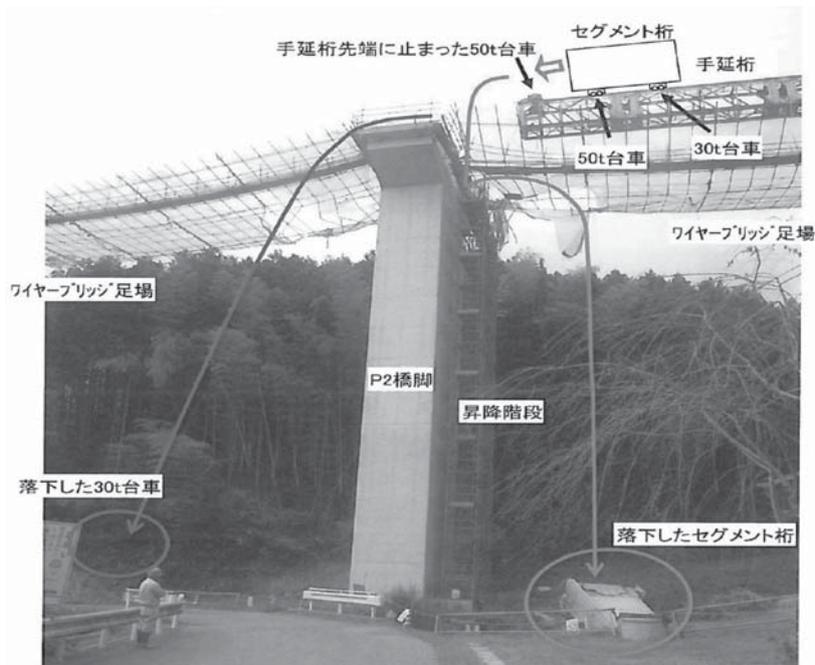
PCコンポ橋主桁の組立作業において、セグメント桁（ $L=5.6\text{m}$, $W=20\text{t}$ ）の荷卸し後、主桁の接合位置まで移動させ連結ボルトを緩めたところ、桁を乗せたままの台車が動き出し、軌条を逸走して橋脚に接触し、橋梁の下を流れる普通河川の護岸付近に落下した。接触した橋脚上端部に切

り欠きが発生し、落下により河川の護岸および河床インバートに損傷を与えた公衆災害事故（図一七，写真一四）。

自走台車と桁を乗せた移動台車の切り離しを行う際に、作業員が移動台車に車止めが設置されていると思い、連結ボルトを緩めた。

- ・逸走防止のため、レールストッパーの設置。
- ・逸走防止設備の設置状況を下請監視人と元請社員が確認。
- ・監視人の増員。

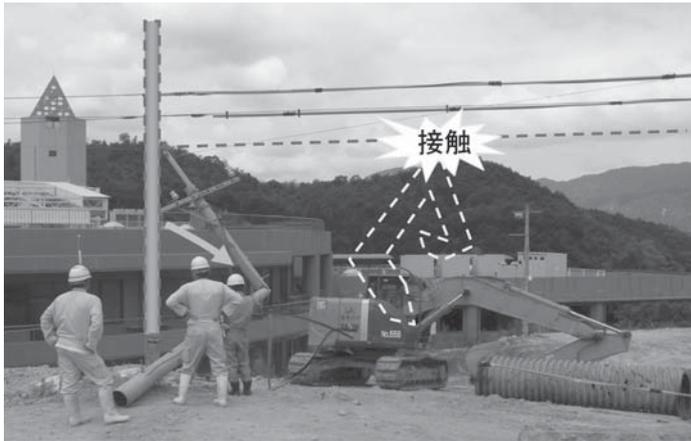
写真—5

渓流保全工事の現場において、資材積み込み作業のため、バックホウを資材置き場に移動する際、ブームを架空線に接触しない高さまで下げず通過したことにより、ブーム上部が架空線（パン支線）に接触し電柱が倒壊した公衆災害事故。

今回の事故においては、電線を切断していないため、停電等の発生はなかったが、電柱復旧のため、100世帯で約30分の作業停電が生じた（写真一五）。

オペレーターは架空線の存在について認識していたが、次の作業に気をとられアームを十分に下げないまま走行した。

- ・ 架空線の予告標示および位置標示を架空線の前後に設置。
- ・ スパン支線の高さを上げ、高さ制限予告として赤旗標示を設置。
- ・ 見張り員を配置し、架空線の下を通過する場合は誘導に従う。
- ・ 安全教育の実施。
