# 九州地方整備局における工事事故発生防止の取り組みについて

国土交通省九州地方整備局企画部技術管理課  
よしむら しゅんいち  
 課長補佐 吉村 俊一

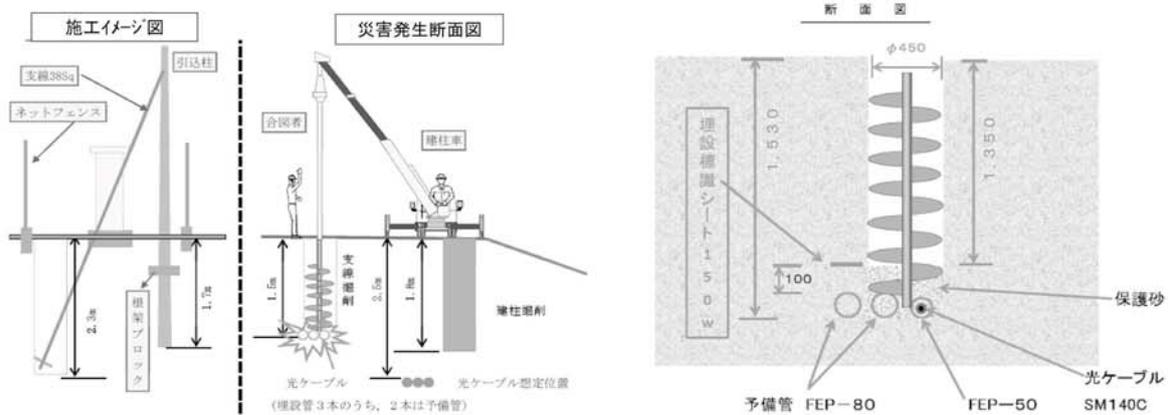
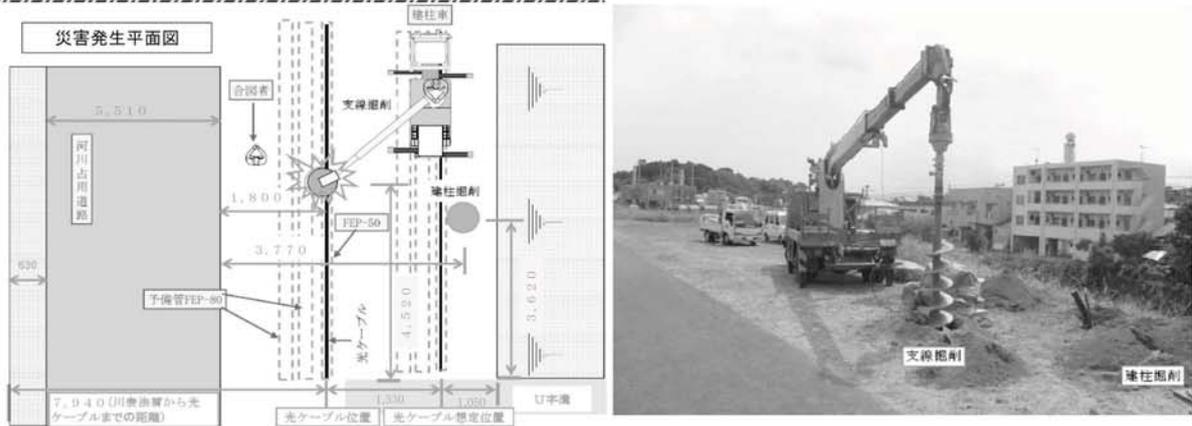
河川堤防の腹付け箇所に電柱を設置する際に、謝って河川管理用光ケーブルを切断する事故が発生した。

関連土木工事施工業者から入手した光ケーブル敷設図を信頼してしまい、試掘調査および現地確認調査を行わず工事に着手したが、光ケーブルが予定深度より浅く敷設されていたため、ケーブルを切断する事故となった。

図-4 埋設物切断事故事例	一般事故	発生日時	平成23年9月7日 10時05分	事故当事者	1次下請け
事故区分	公衆災害	年齢性別	—	職種	—
被災程度(全治)	地下埋設物切断(河川用光ケーブル)				
事故概要	電柱を設置するため、堤防天端の腹付け箇所にて、建柱車で掘削作業中、1.5m程度掘削時に河川管理用光ケーブルを切断				
23 事故原因等	<ul style="list-style-type: none"> <li>・工事監理連絡会で建柱施工位置が変更になった際、関連土木工事業者から入手した図面(光ケーブル敷設図入り)をもとに施工図を作成した</li> <li>その後、光ケーブル埋設位置・深さについて、試掘および現地における再確認を行わず施工に着手した</li> </ul>				
改善策等	埋設物の確認について、敷設箇所の特定を行う <ul style="list-style-type: none"> <li>・埋設物の情報を整理し、監督職員・埋設物管理者と埋設物の確認を行う</li> <li>・埋設物探査機による探査または試掘を必ず実施し、敷設状況の確認を行う</li> </ul>				
類似工事(他工事)へ活用できる対策等	<ul style="list-style-type: none"> <li>・当該事故の原因および改善策を管内工事現場に情報提供し、再度、地下埋設物の事故防止対策を徹底する</li> </ul>

再発防止対策としては、埋設物管理者との現地立ち会いを行い、埋設物の確認を行う。また、埋設物探査機による探査や試掘調査を必ず実施し、敷設状況の確認を行うこととした。

埋設物の確認について、敷設箇所の特定を行う

- ・埋設物の情報を整理し、監督職員・埋設物管理者と埋設物の確認を行う
- ・埋設物探査機による探査または試掘を必ず実施し、敷設状況の確認を行う

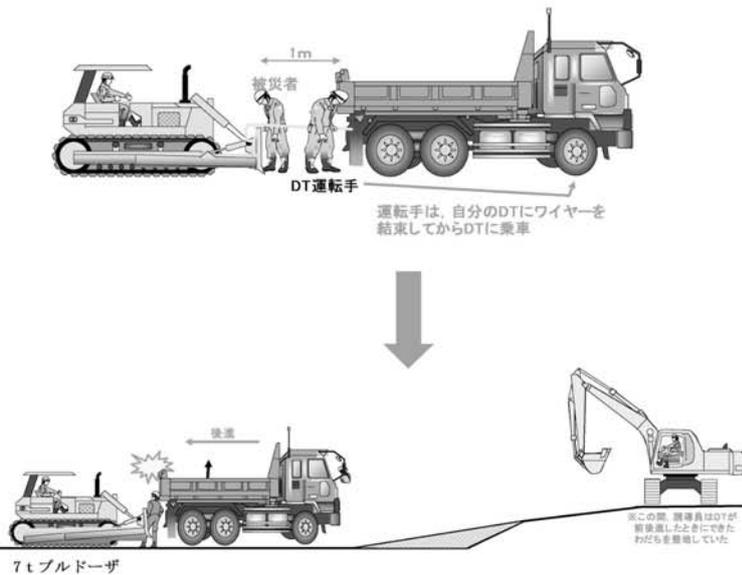
函渠工事の土運搬作業において、ダンプトラックとブルドーザに挟まれ資材搬入業者が死亡する事故が発生した。

プレロード盛土作業箇所に荷下ろしを行い現場から出る際に、ダンプトラックがわだちにはまり動けなくなり、ブルドーザにてダンプトラックを引き出す作業を行うため、後続のトラック運転手がワイヤー掛けを行っている最中にダンプトラックが後退したため、ダンプとブルドーザに挟まれ死亡した。

図-6 建設機械挟まれ事故事例	労働災害	発生日時	平成23年11月25日 10時45分頃	事故当事者	資材搬入業者
事故区分	労働災害	年齢性別	24歳 男性	職種	運転手
被災程度(全治)	死亡				
事故概要	ブレード盛土箇所に荷下ろしを行い、現場から出る際にタイヤがはまり動けなくなり、ブルドーザ(7t)にてダンプトラックを引き出す作業をするため、後続のトラック運転手(被災者)がダンプトラックから降りてワイヤーを掛けようとしたところダンプトラックが動き出し、被災者がブルドーザの排土板とダンプトラックに挟まれて被災した				
34 事故原因等	<ul style="list-style-type: none"> <li>・ダンプトラック運転手が後方を確認しないままバックした</li> <li>・ダンプトラックの誘導員が持ち場を離れてバックホウの操作を行っていた</li> <li>・ダンプトラックの進入路が明示されていない</li> <li>・不測の事態が生じたときの対応策(連絡系統)が確立されていない</li> </ul>				
改善策等	<ul style="list-style-type: none"> <li>・作業箇所にダンプトラック進入路を明示する</li> <li>・安全管理専属の職員を現場に配置する</li> <li>・今回の事例のような場合は、直ちに現場職員等に連絡をとり、その指示に従う(勝手な判断の下での行動はしない)</li> <li>・現場搬入渡し(シラス・砕石等)資材は、事前に搬入業者の運行管理者に現場の進入路等の概要説明を行っているが、ダンプ運転手に再度、周知・徹底してもらう</li> <li>・現場入口に看板を設置し搬入車両に対してさらなる周知を図る</li> </ul>				
類似工事(他工事)へ活用できる対策等	<ul style="list-style-type: none"> <li>・現場搬入渡し(シラス・砕石等)資材は、事前に搬入業者の運行管理者に現場の進入路等の概要説明を行っているが、ダンプ運転手に再度、周知・徹底してもらう</li> </ul>

いたこと。後続のダンプ運転手が勝手にワイヤー掛け作業を行ったこと。ダンプ運転手が安全確認を行わずにダンプを後退させたことが複合的に重なり事故が生じたものである。

再発防止対策としては、各自が勝手な判断で行動することなく、現場代理人の指示に従うよう周知した。また、ダンプ運転手が現場内の誘導に従い資材の受け渡しができるよう看板等の設置を行うこととした（図—6 参照）。
