関東地方整備局管内の工事事故 発生状況と対策について

(前) 国土交通省関東地方整備局企画部技術調査課
わたなべ みのる
課長補佐 渡辺 稔

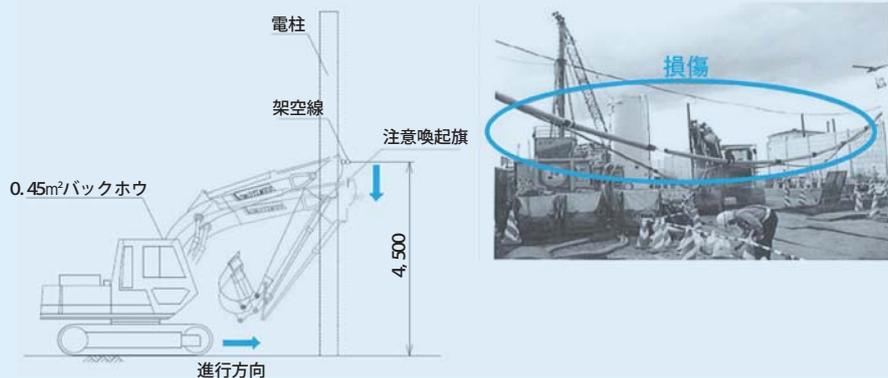
図一5 事故発生状況

NTTの架空線に触れ、慌ててアームを下げた際に架空線を下方に引っ張り損傷させた公衆損害事故（図一5）。

架空線の事故防止対策として、高さを明示するための三角旗や注意喚起を促す看板が設置されていたが、施工計画書等に記載した誘導員の配置がなされていなかったことが原因。

- ① 全作業員に対する安全教育の周知徹底
- ② 架空線に近接して使用するバックホウは、架空線近接警報システムを装着
- ③ 重機進入禁止バリケードの設置

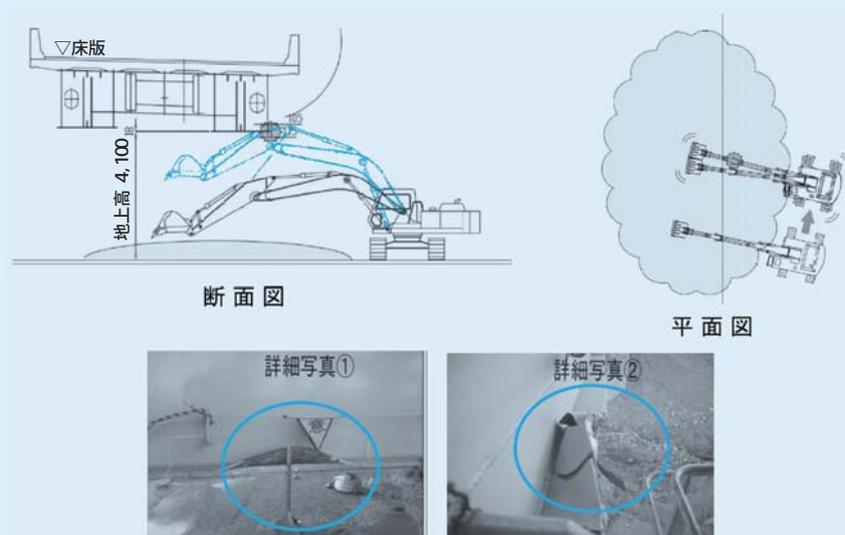
図一6 事故発生状況

桁高さ4.1mの橋梁の下をバックホウで土砂撤去作業をしていたところ、アームを伸ばしな

がら横移動した際、地盤に5%程度の勾配があったためバックホウが不安定（天秤状態）になり、アームが桁下フランジに接触し損傷させた公衆損害事故（図一6）。

作業手順書、作業指示書では0.2m³のバックホウを使用することになっていたが、現場では0.7m³大型のバックホウが使用されており、作業員に指示が徹底されていなかったことが原因。

- ① 作業指示が徹底されるよう安全教育の周知徹底

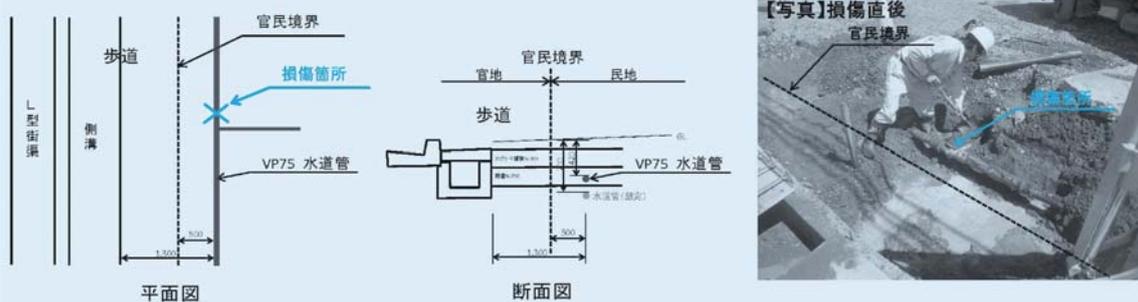
図一7 事故発生状況

歩道改修工事において、水道管が埋設されて

いることは台帳等から確認していたが、埋設深については試掘等で確認せず機械掘削を行ったため水道管を損傷させた事故（図一7）。

掘削箇所の近傍に深さ70cmの制水弁があったことから、当該箇所も同様の深さに水道管があると思い込み、50cmまで機械掘削しても影響ないと判断し作業を行ったところ、実際は深さ40cmの箇所に水道管があったため、損傷させてしまった事故。

- ① 試掘の実施
- ② 機械掘削と人力掘削の併用（深さ35cm以上は人力掘削）
- ③ 専任の見張り員を配置

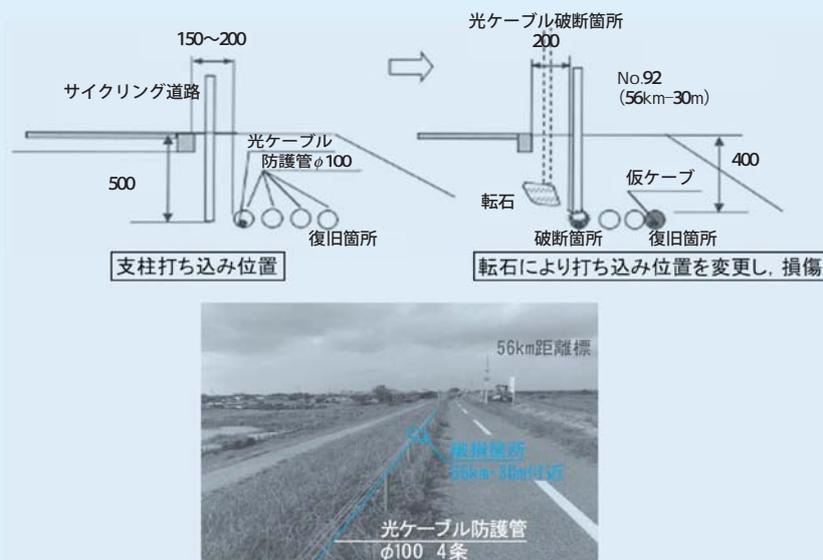
図一8 事故発生状況

堤防天端において工事範囲を区切るための仮囲いを設置中、単管パイプを人力により打ち込んでいたところ、光ケーブルの防護管および芯線を損傷させた事故（図一8）。

作業に当たり、試掘を20mごとに行い防護管の位置、深さを確認していたが、事故を起こした箇所には転石があり、単管パイプを打ち込むことができなかったため、作業員自らの判断で打ち込む位置をずらしたことから防護管に当たり損傷させた。

- ① 支障物等が確認された場合は、必ず職長・元請け職員と打ち合わせを行うことを徹底
- ② 作業計手順書に異常時の対処方法を記載し、作業員に周知徹底を図る。

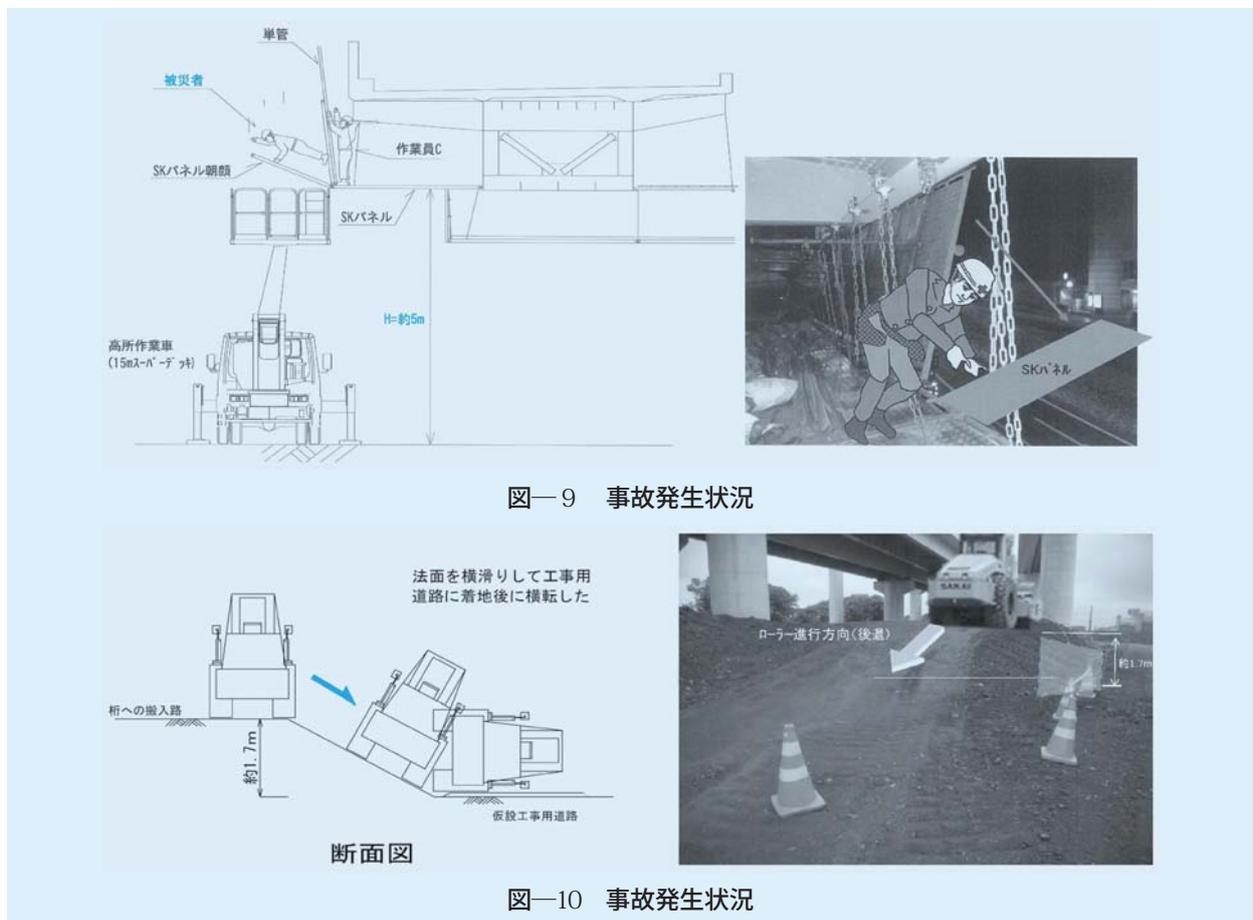
作業員2人で足場解体作業中、1人の作業員が朝顔の脱落防止ピンを抜いたとき上部の連結ジョイントが外れ、車道側に倒れかけたところ、別の作業員がパネルをつかみ、パネルの重量によりそのまま車道側に倒れ込んで、約5m下の車道に落下した事故(図-9)。

被災者は、高所作業車デッキ上へ撤去パネルを降ろし、次のパネル撤去位置へ移動した直後であったため、一時的に安全帯を外していた。また、足場上を移動する作業にもかかわらず親綱が張られていなかった。

振動ローラで盛土の転圧作業を行っており、盛土端部(法肩)を後退した時に後輪タイヤが脱輪し、法面を滑落し転倒した事故(図-10)。

盛土端部での転倒の危険性の認識および後方確認が不十分であったこと。また、作業手順書に建設機械等の災害防止についての具体的な事項が記載されていなかった。

- ① 親綱の設置
- ② 作業員の配置・役割分担を含め、全作業員に教育を徹底
- ③ 監視員を増員し、高所作業車上と足場上の監視を強化

- ① 盛土端部にカラーコーンを設置し、注意喚起を図る
- ② 誘導員の配置
