# 土木紀行

## 重要文化財「石井閘門」 の補修方針について

### 宮城県石巻市

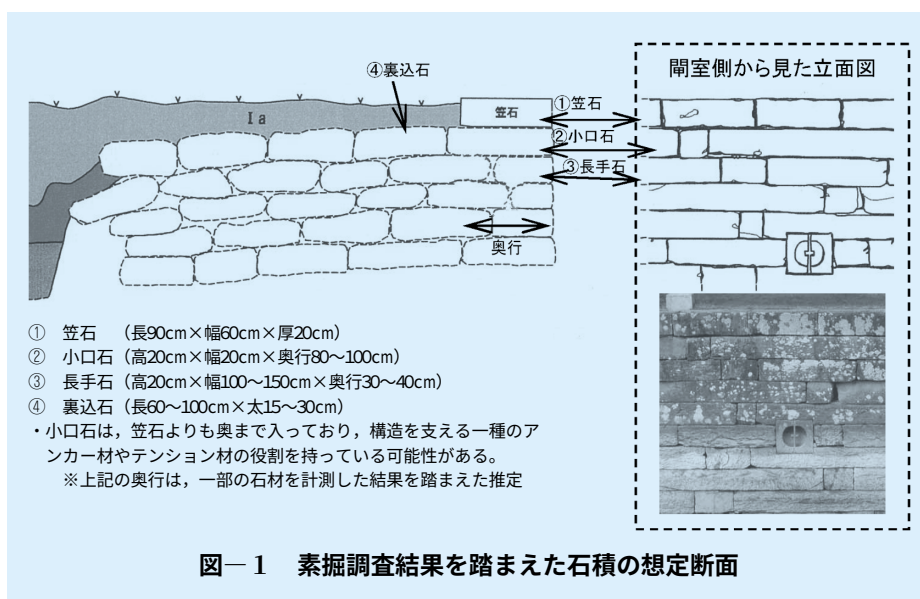
井内石積の背後は、長60～90cm・幅20～40cm程度の角張った裏込材が2.5m（笠石部分を含むと3.0m）ほど整然と敷き詰められており、空隙は小さい井内石や玉砂利および粘性の強い土で充填されていました。

噛み合わせもよく内部摩擦が大きいことから、石材が組み合わさることにより一体化した構造物として捉えることができる状態でした。

また、石積の高さと厚みの比率は、1.5：1程度の安定した形で、表面の井内石に亀裂などが見られるものの、構造体としては健全であると考えられました。

図－1 素掘調査結果を踏まえた石積の想定断面

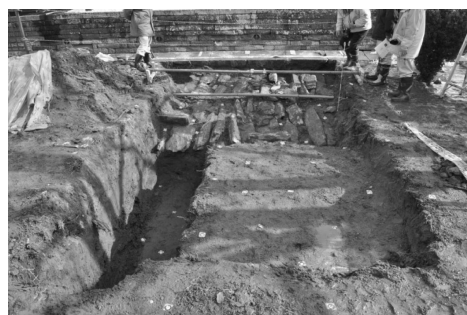
写真－2 素掘調査の全景

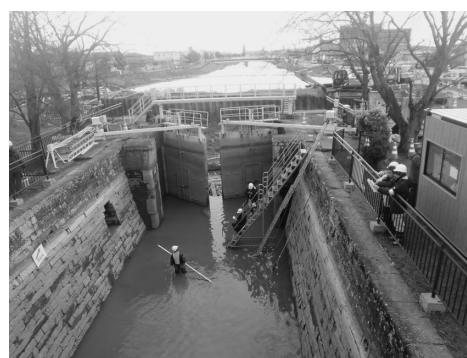
写真－3 水抜き調査の実施状況
