# 中央自動車道笹子トンネル天井板落下事故 に関する調査・検討委員会報告書の概要

## 天井板落下原因の把握と再発防止策について

国土交通省道路局高速道路課  
なかがみ よういち  
 課長 中神 陽一

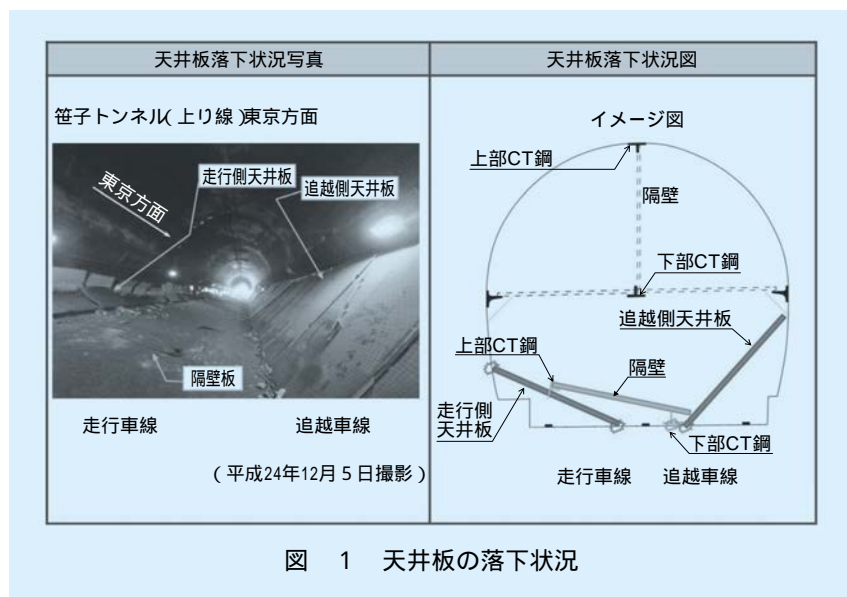
図 1 天井板の落下状況

平成24年12月2日、午前8時03分頃、中央自動車道笹子トンネルの上り線で、東京側の入口から約1,150m付近において、トンネル換気のために設置されている天井板および隔壁板等が約140mにわたり落下（図1）。同区間を走行中の車両3台が天井板の下敷きになるなどにより巻き込まれ、うち2台で火災が発生。この事故による人的被害は死者9人、負傷者2人（注：平成24年12月4日消防庁調べ）という、わが国において例を見ない重大事故が発生した。

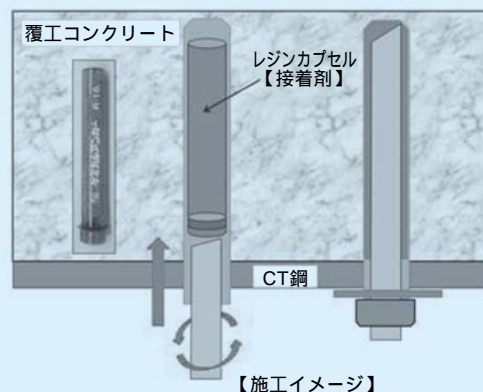
図 4 接着系ボルト

鋼ごとに16本のトンネル天頂部接着系アンカーボルト（以下「天頂部接着系ボルト」という）と両端の受け台で支える構造であった（図 3）。接着剤の種類としては、不飽和ポリエステル系の樹脂が使用されていた（図 4）。

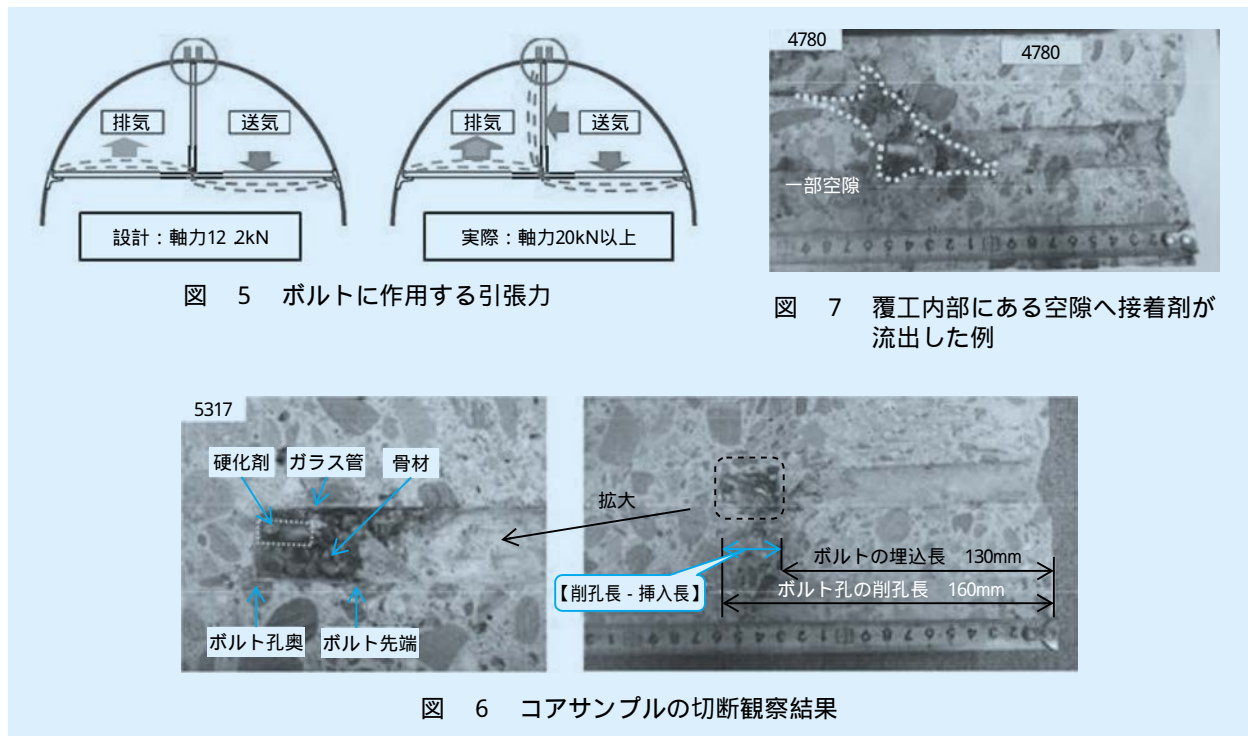
図 5 ボルトに作用する引張力

当時の設計では、天頂部接着系ボルトへの引張力は、天井板や隔壁板等の重量、ならびに換気装置稼働時の鉛直方向の風荷重が作用するとして、1本当たり最大12.2kNと見込まれていた。しかし、委員会で当時の設計を再現し、風荷重のシミュレーションを実施した結果、隔壁板に作用する水平方向の風荷重により、ボルト1本当たりさらに8kN程度の引張力が加わり、実際には20kN程度が作用するという計算結果を得た。これは本来、設計において考慮すべき大きさであった（図 5）。

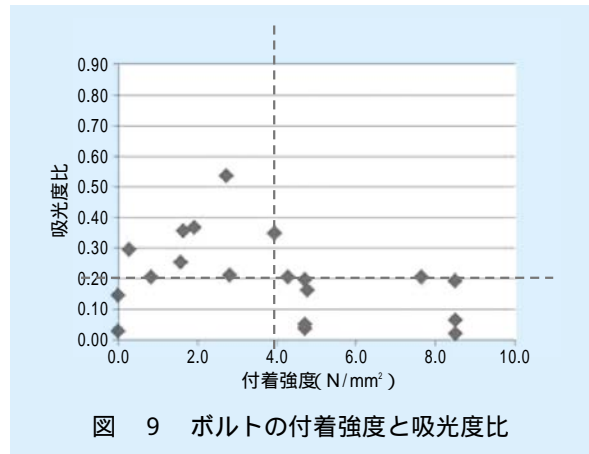
図 9 ボルトの付着強度と吸光度比

さらに、絶対的な程度は小さいものの、接着剤樹脂には加水分解の進展が見られ、引抜試験との結果と併せて分析したところ、付着強度が4.0kN/mm<sup>2</sup>よりも小さい場合には、加水分解の程度を表す吸光度比が0.2を超えるデータも複数見られた（図 9）。また、接着剤内部を電子顕微鏡で観察した結果、無数の微細な内部亀裂や空隙が観察された（図 10）。
