# 近畿地方整備局管内における 事故発生状況と事故防止の 取り組みについて

国土交通省近畿地方整備局企画部技術調査課  
たなか はるただ  
 課長補佐 田中 春唯

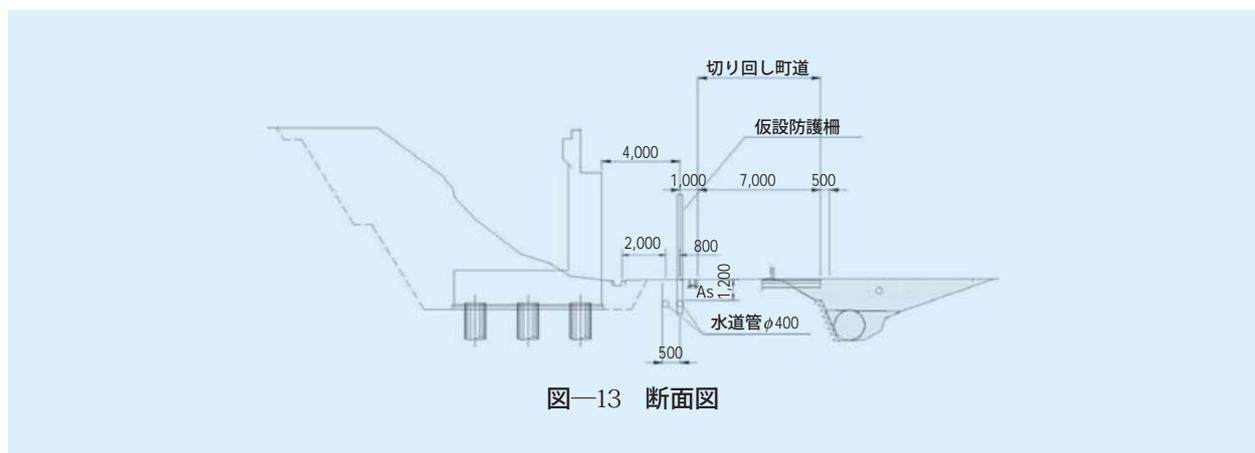
図-13 断面図

(1) 地下埋設物事故について (公衆災害事故)  
(図-13, 写真-1)

- 工事概要：橋梁下部工事
- 事故概要：仮設防護柵基礎の掘削中（ダウンザホールハンマ工法）に誤って町道の路側に埋設されていた水道管φ400を損傷した。
- 事故原因：受注者は、道路管理者との協議で、口頭で「町道に光ケーブルはあるが、他の埋設物件はなかったはず」と聞いて埋設物件がないと思ひ込み、書面(管理台帳等)での確認および予想される埋設物管理者との協議を怠っていた。
- 防止対策：埋設物管理者と現地立会いを行い、現場で書面により埋設物の有無を確認する。試掘、探査を行い位置、深さを確認して、現地に明示する。

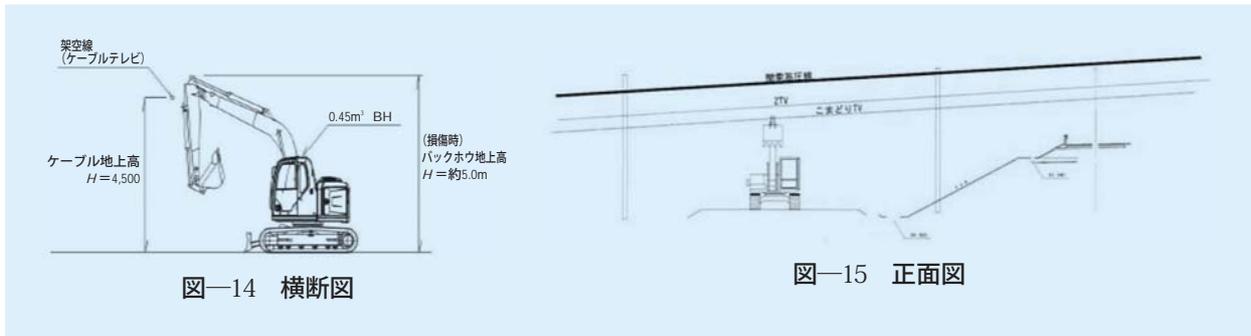
図一14 横断面

(2) 架空線事故について (公衆災害事故) (図-14, 15, 写真-2, 3)

- 工事概要：道路改良工事
- 事故概要：現場内に集積していた補償木の積込運搬に当たり、借地した作業ヤード内においてバックホウ0.45m<sup>3</sup>級を自走により移動させたところ、アームが上げたままになっていたため、架空線に接触し、ケーブル切断および関西電力の電柱を破損させた。
- 事故原因：当該電柱および事故箇所は、受注者自ら借地した範囲であり、本来の施工範囲については、占用企業者との協議、防護設備を実施していたが、借地については接触防止対策（保護管、監視員等）を実施していなかった。
- 防止対策：借地内も含め現場内の占用物件等の管理者と協議を行い、占用物件の明示・防護を行う。

架空線近くの作業については、監視員を置いて作業を行う。

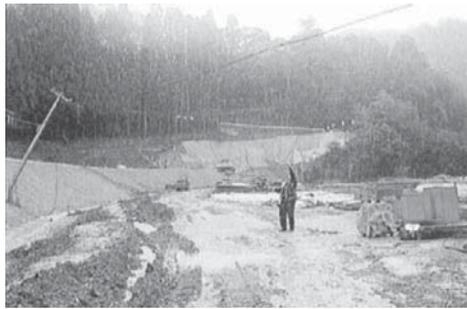
写真一2 架空線が引っ張られ電柱が折れる

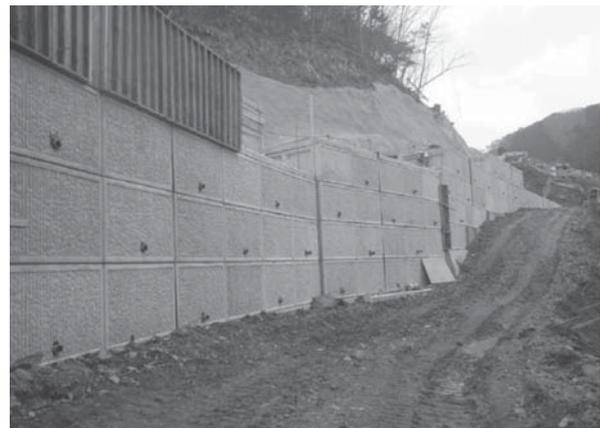
写真一4 現場状況写真

(3) 転落事故について (工事関係者事故) (図一16, 写真一4)

- 工事概要：道路改良工事
- 事故概要：ブロック積み擁壁の天端コンクリート型枠の仮建込みとして、擁壁背面より型枠パネルを固定する作業を行っていたが、強風にあおられ型枠ごとブロック前面の3m下の地面に墜落した。
- 事故原因：ブロック積み擁壁の山側(作業側)に

落下防止用親綱が設置されていたが、移動の際に安全帯を親綱から取り外した状態であった。擁壁前面側に足場が設置されていなかった。

- ・防止対策：ブロック積み擁壁前面に足場を設置。

風速監視および強風による作業中止基準を策定。

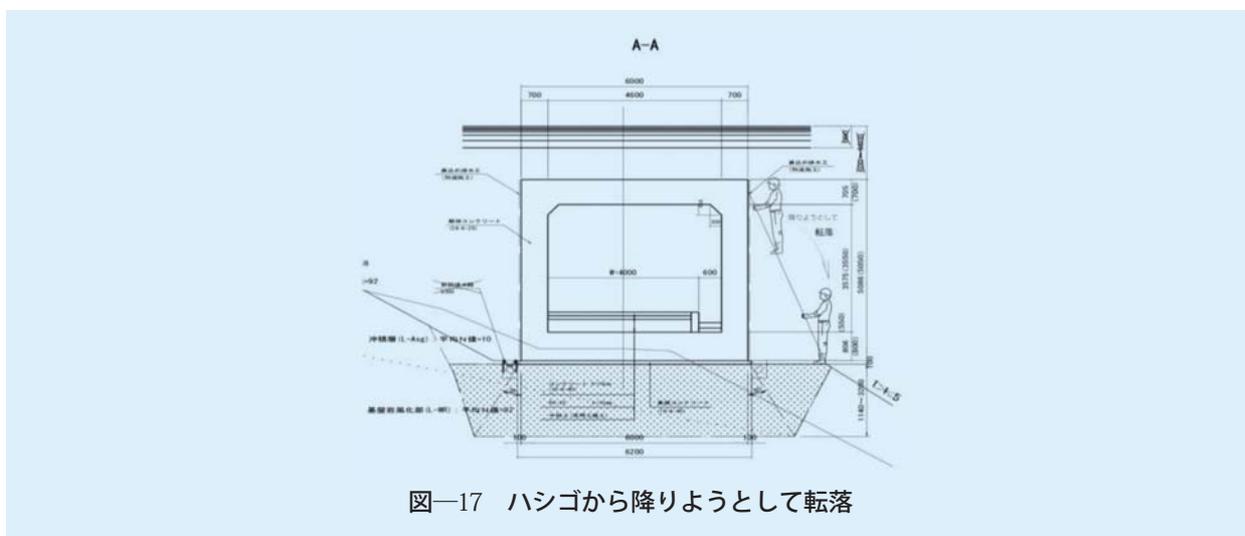
- ・工事概要：道路改良工事
- ・事故概要：ボックスカルバートの側面にハシゴを掛けて、コンクリート壁面に垂直方向の透水マットを設置後、隣接の同様作業箇所に向かうためハシゴを降りようとしたときに高さ約3mの位置から転落した。
- ・事故原因：ボックスカルバート本体の施工足場は解体されていたため、作業計画書とは違う方法（ハシゴでの作業）で、作業を行った。

図—17 ハシゴから降りようとして転落

- ・防止対策：変更時の作業計画を安易に考えず、作業計画を見直し安全に施工できる方法で作業を実施。

高所作業について、高所作業車か足場による作業の徹底。

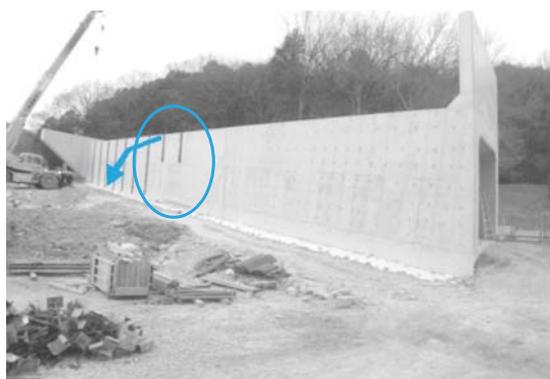
写真—5 現場状況写真

(4) 安全性を確保せずに作業をして起きた転落事故（工事関係者事故）（図—17、写真—5）
