九州地方整備局管内における 事故防止対策

国土交通省九州地方整備局企画部技術管理課 課長補佐 よしむら しゅんいち
吉村 俊一

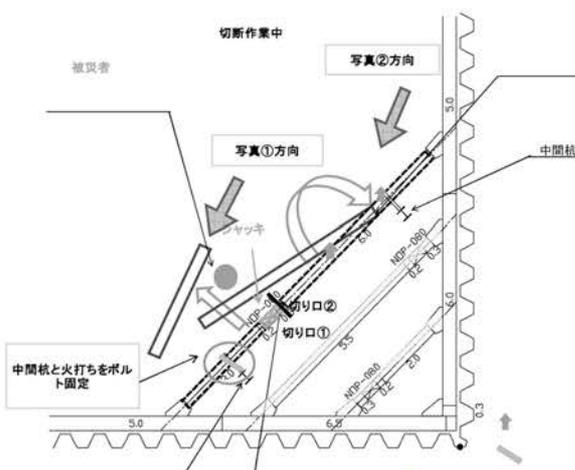
事故調査要因分析の結果、施工計画書どおりに作業が行われておらず、通常設置作業時の作業工程を撤去時はそのまま逆作業の手順を踏むことが原則であるが、作業の都合上、支保工や火打ちの撤去順番を変えてしまったことが主な要因である。作業中にトラブルが発生したら、作業を一時中断し工事最終責任者に連絡し、関係者で打ち合わせを行い適切な作業を行うよう改善策を立てた (事例 1)。

事故種類	労働災害	発生日時	平成24年6月5日 16時40分	事故当事者	3次下請け
事故区分	労働災害	年齢性別	27歳男性	職種	とび工
被災程度(全治)	左前腕開放骨折(全治8週間)				
事故概要	P9橋脚土留工の2段目支保工解体中、火打ちがジャッキを緩めても外れなかったため、部材をガス切断して外そうとしたところ、切断した部材がはじき飛び、被災者の左前腕に直撃した				
事故原因等	<ul style="list-style-type: none"> ・施工計画どおり施工していなかった ・応力の大きい土留部材(火打ち)を最後に撤去した ・土圧がかかっているのが分かっているながら、具体的な対処を行わず切断作業を行った ・土留部材(火打ち)の跳ね止めを設置していなかった ・土留支保工作業主任者が直接、指揮を行っていなかった ・土留部材(火打ち)の撤去に際し、ジャッキによる除圧ができなかった場合について、作業手順書に記載がなかった。 				
改善策等	<ul style="list-style-type: none"> ・土留部材(火打ち)の取り外しは、応力の大きい内側から取り外す ・盛替ジャッキを設置し、応力を分散してから除圧する ・部材切断時は部材の跳ね止めを設置する ・作業主任者が直接指揮する ・作業手順書に部材切断を作成する ・作業中にトラブルが発生したら、作業を一時中断し工事最終責任者(監理技術者)に連絡し、関係者で打ち合わせを行い、適切な作業を行う 				
類似工事(他工事)へ活用できる対策等	土留支保工を施工する施工業者に対し、事故再発防止に向けた安全管理に対する再教育を実施し周知徹底を図り、今後の類似工事事故の再発防止を図る

切断作業中
写真①方向
写真②方向
ジャッキ
中間杭
切り口①
切り口②
中間杭と火打ちをボルト固定
被災者

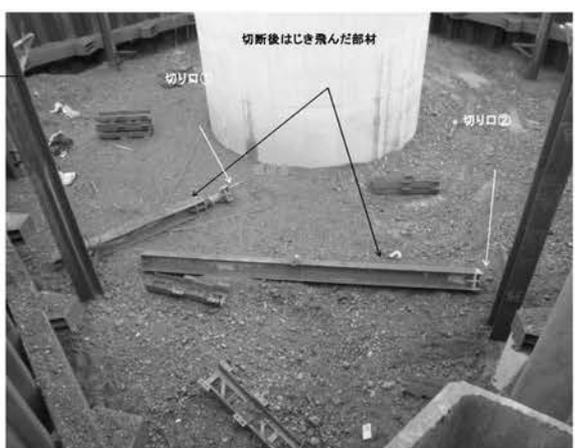
切断後はじき飛んだ部材
切り口①
切り口②

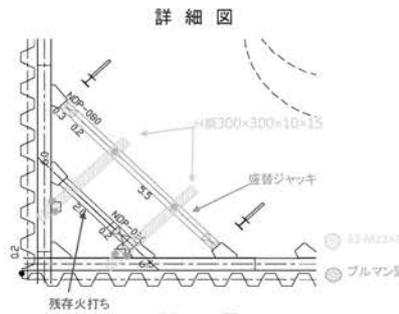
詳細図

残存火打ち

③部材切断時は部材の跳ね止めを設置する

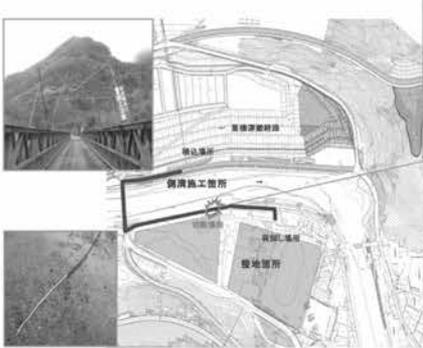
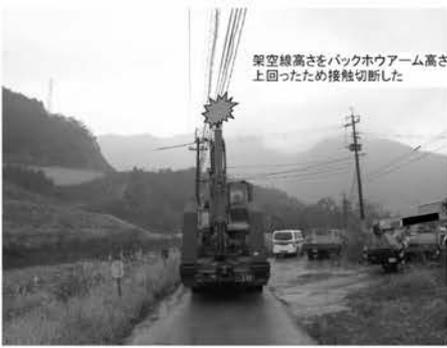
事故調査要因分析の結果、バックホウを積み込む際、アームが折りたたまれていると錯覚し、架空線を通過できると思い込んだまま移動してしまったことが主な要因である。運搬時には荷積みの高さを必ず確認するとともに、運搬時の単独作業の禁止を徹底した (事例 2)。

事故種類	一般事故	発生日時	平成24年12月21日 17時02分	事故当事者	1次下請け
事故区分	公衆災害	年齢性別	-	職種	-
被災程度(全治)	九州電力の管理用ケーブル切断				
事故概要	側溝施工箇所から約280m離れた整地箇所へバックホウ(0.45m ³ ブレーカー装着)を運搬する中で、ブームを完全に格納しないまま積み込み運搬したため、運搬経路途中(約200m走行した地点)の九州電力の管理用ケーブルに接触し切断				
事故原因等	<ul style="list-style-type: none"> ・積み込みしたときにアームが折りたたまれていると錯覚し、架空線を通過できる高さだと思い込んでいた ・積み込んでから出発前に高さの確認をしなかった ・次の工程(コンクリート取壊し)を考え、あせって運搬した ・誘導の形態、連絡系統が今回は不徹底だった ・次の工程を優先してしまい、運搬作業を軽微なものとして取り扱ってしまった 				
改善策等	<ul style="list-style-type: none"> ・運搬に関わる作業手順書を新規に作成し、積み込み～検尺～誘導員配置～運搬～荷降ろしまでを事前に教育(試走)を行って作業を習慣付ける ・運搬時の連絡系統を確立し単独作業の禁止を徹底する ・新規入場者教育時には現地での架空線位置確認を含めた教育を行う ・安全訓練時に現地での架空線位置確認と運搬訓練を行う ・運搬時に架空線直近には誘導員を配置し、注意喚起の明示(看板、のぼり旗)を運転手の目の高さになるように設置する ・工所用仮橋の高さ制限ゲートは縦断方向に連結し、接触時の「揺れ」が運転手に認識できるようにする 				
類似工事(他工事)へ活用できる対策等	<ul style="list-style-type: none"> ・全入退場口の点検および高さ制限装置の設置状況確認 ・主任監督員を通じて事故事例を情報提供し、再発防止の指導徹底を行う ・管内緊急現場代理人会議の実施

架空線高さをバックホウアーム高さが上回ったため接触切断した

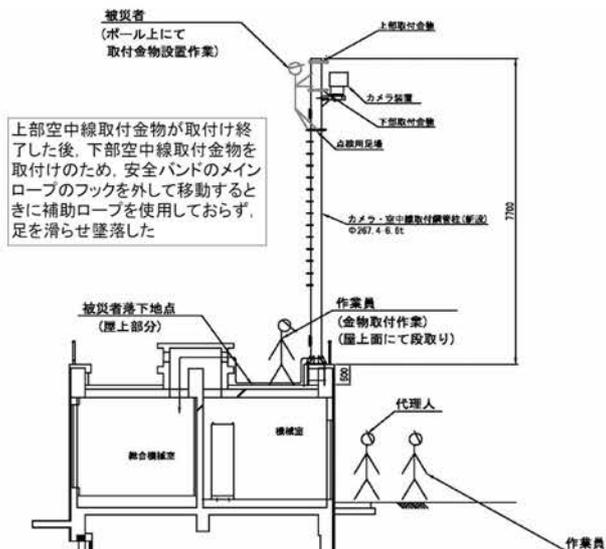
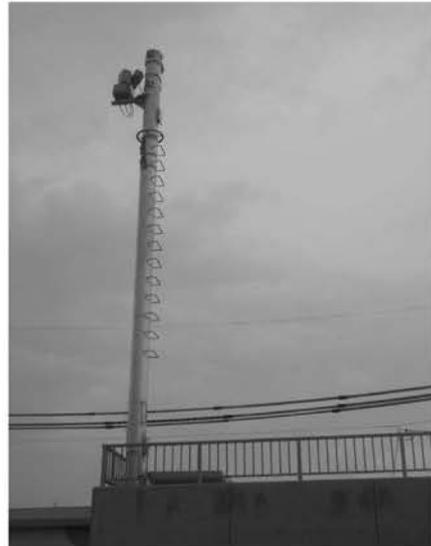
事故種類	労働災害	発生日時	平成24年5月22日11時27分	事故当事者	1次下請け
事故区分	労働災害	年齢性別	65歳男性	職種	通信工
被災程度(全治)	出血性ショック(死亡)				
事故概要	観測所建家屋上のポールで無線アンテナ取付金具を取り付ける作業中、安全バンドのフックが外れた状態で建家屋上に落下した				
事故原因等	上部空中線取付金物が終了した後、下部空中線取付金物を取付けのため、安全バンドのメインロープのフックを外して移動するときに補助ロープを使用しておらず、足を滑らせ墜落した				
改善策等	<ul style="list-style-type: none"> ・高所作業では、安全バンドのメインロープと補助ロープを必ず使用して、どちらか一方のフックが常にかかっている状態で移動することを高所作業を行う作業員に対して教育を行い徹底させる ・高所作業の際は、安全監視専任の監視員をつけ、下記の監視項目について正しく行えているか監視し、作業員に対して「声掛け、指示等」の注意喚起を促す <ul style="list-style-type: none"> ア) 移動時にメインロープ、補助ロープどちらか一方のフックがかかっているか イ) 安全バンドのフックをかけている位置は安全バンドベルトより高い位置であるか ・ポール下部に「墜落注意」の表示を行い、柱上作業前に作業員に注意喚起する 				
類似工事(他工事)へ活用できる対策等	・高所作業では、安全バンドのメインロープと補助ロープを必ず使用して、どちらか一方のフックが常にかかっている状態で移動することを徹底させる

2段上部の取付金具が終了した後、下部の取付金具の取付けのため、安全バンドのメインロープのフックを外して移動するときに予備の安全帯を使用しておらず、足を滑らせて落下したことが要因である。
