足場上における 高所作業中の転落事故事例

国土交通省北陸地方整備局富山河川国道事務所

2. 事故発生の概要

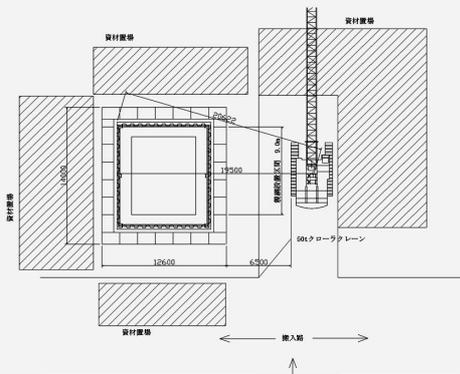
図 1 クレーン設置状況（平面）

平成17年10月12日（水）17時20分頃ケーソン基礎工の鋼矢板を使用した止水壁設置作業を行っていた作業員が、足場上を移動する際に足場上の資材につまずきバランスを崩して足場上から8.8m下の地面に墜落し死亡する事故が発生した。この足場は災害発生の5日前の安全ミーティングでクレーン作業時にクレーンブームが足場と接触するとの意見が専門工事業者よりあり、打合せ検討の

結果、最上段部一面の足場手摺の一部を撤去し、安全帯を使用するための親綱を設置した状態であった。事故発生時には被災者はガスバーナーを手に持ち、安全帯は親綱に掛けていなかった。

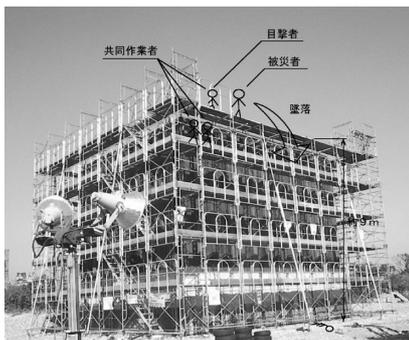
写真 1 事故発生状況

- ① 被災者が LP ガスバーナーと重量のあるプロパンガスボンベを手に持った不安定な状態で移動し、さらに安全帯を着用していたが使用しなかった。
- ② 当日の作業上、不必要なパレットを片づけず災害発生まで仮置きしていた。
- ③ 安全帯、親綱使用に関して朝礼・災害防止協議会等で関係各社および作業員に指示はしていたが、作業員末端までが理解していたかの確認は十分ではなかった。
- ④ 危険予知活動において安全帯を使用すると記載され、本人もサインをして守っていなかったことは KYK が形骸化していたと思われる。
- ⑤ 被災者は入場 4 日目であり、また当該作業を開始してまもなく災害が発生したことから、被災者は作業的にはまだ慣れていない状態であった。
- ⑥ 作業員同士が互いに安全帯を使用しない等の

- ⑦ 手摺の代わりに親綱を設置することで安全は確保されるとの思い込みからクレーン作業能力までの詳細検討を怠った。
