松本砂防事務所における 砂防関係施設の長寿命化への 取り組み状況

国土交通省 北陸地方整備局 松本砂防事務所

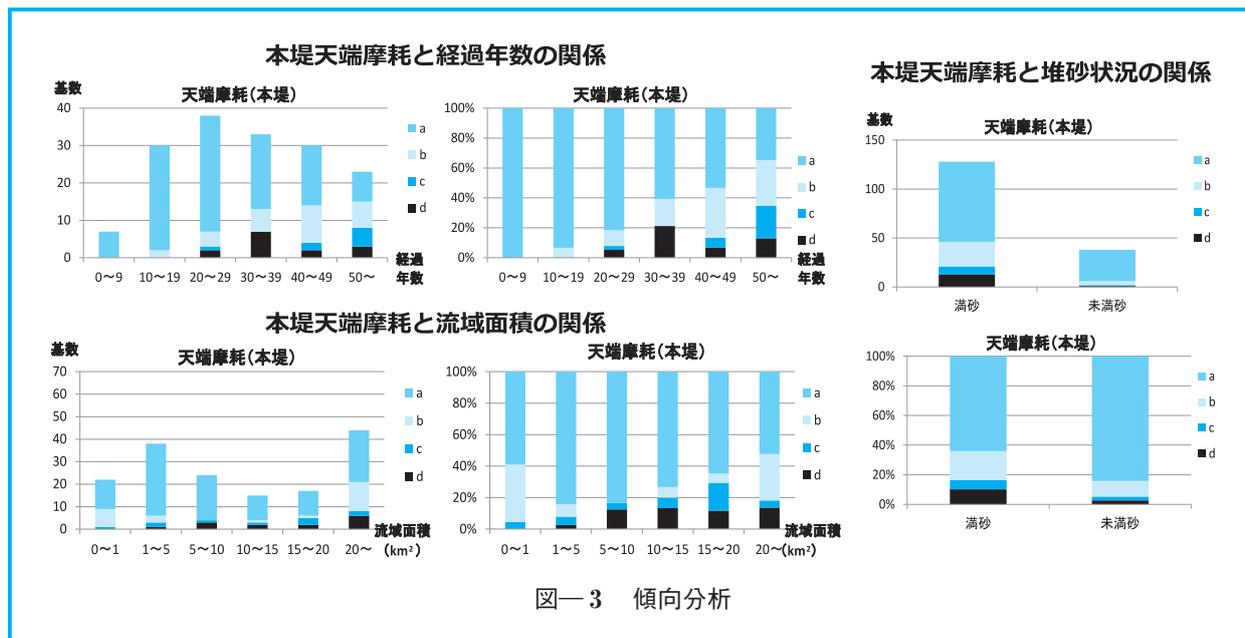
図—3 傾向分析

施設の形式や構造・構成材料での損傷状況はそれぞれ異なり(図2)、また、地勢的要因によっても特徴が見られている。例として通常のコンクリート砂防堰堤を大別すると、姫川流域は天端摩耗、ひび割れ、基礎洗掘で変状が多く見られ、信濃川水系梓川は基礎洗掘に大きな変状がなく、信濃川水系高瀬川は全体的に変状が少なかった。これらから、変状の種類ごとに経過年数や流域面積、勾配など、変状に影響を与えると考えられる設備諸元等との関係性を整理した(図3)。

整理した結果から、大きく3つの事項に分類して要因とした。1つ目は経過年数が天端摩耗と袖部のひび割れ、基礎洗掘に影響を与える要因と考えられること、2つ目は流域面積が大きいほど天端摩耗が進行している傾向を示すことから、流域

面積が天端摩耗に影響する要因と考えられること、3つ目は堆砂状況が満砂状態になると天端摩耗と基礎洗掘が進行していることから、堆砂状況が天端摩耗や基礎洗掘に影響を与えていることがわかった。

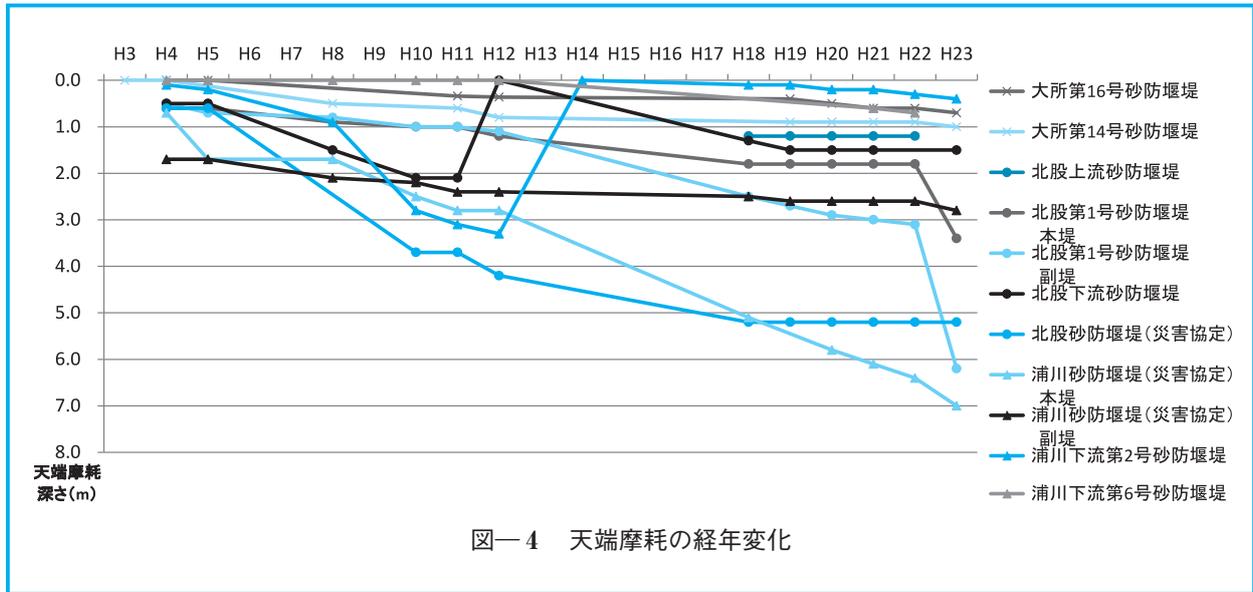
も多かった部位である。基礎洗掘は進行すると堤体の安定性に直接影響を与えることから重大な損傷である。第二に「破損・欠損、亀裂」で、特に袖部に目立つ損傷である。袖部損傷が大きくなれば、流水が水通し断面を流下しなくなり、前庭部に重大な影響を与えかねない。第三に「水通し天端の摩耗」で、摩耗深が水通しの保護部材（高強度コンクリートやグラノリシックコンクリート等）を超えると一気に損傷が進むことがわかっている（図一4、写真一1）。天端の摩耗は流水の集中を招き、堤体の安定性に重大な影響を与える基礎洗掘を助長することとなる。
