北海道開発局における 工事事故発生防止に向けた取り組み

国土交通省 北海道開発局 事業振興部 工事管理課

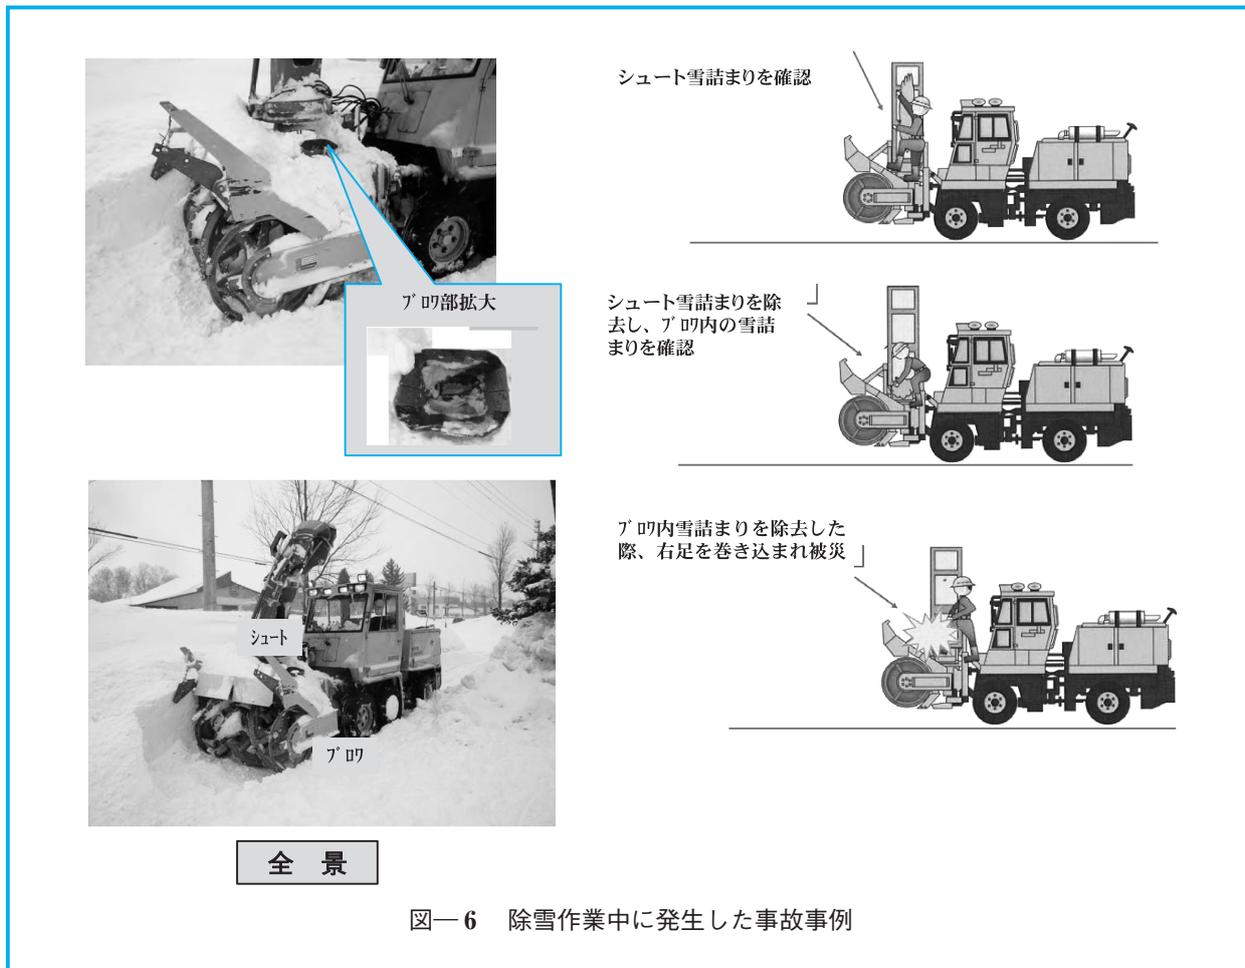
図一六 除雪作業中に発生した事故事例

(1) 除雪作業中に発生した事故事例 (図一 6)

小型除雪車による歩道除雪作業中に、シュート(投雪部)上方に雪が詰まったので除去作業を行った。その際、ブロワ(投雪装置)部分にも雪が詰まっていたため右足で落としたところ、ブロワに右足を巻き込まれ被災した事故である。なお、雪詰まり作業時はエンジンを停止しておらず、ブロワも回転していた状態であった。

- ・作業員：右前足部デグロービング損傷，不全切断，右足Lisfranc関節部離断術後（休業60日）

- ・小型除雪車のエンジンを停止しておらず，更にブロワの回転停止を確認せずに雪詰まり処理を行った。
- ・装備された専用のスコップを使用せずに，足で雪詰まりを解消しようとした。
- ・これまで数回の雪詰まり処理に際して，ブロワの停止を行っていたため，事故発生時も停止していると思い込んでいた。

- ・雪詰まりの除去作業を開始する前にお互いに声

を掛け合い、エンジン、オーガ、ブロウが確実に停止していることを確認してから作業を開始する。

- ・ 装備されていた専用スコップの設置位置を見直し、すぐに取り出せる位置にする。
- ・ ローター装置の停止だけではなく、エンジンを確実に停止するよう除雪車の鍵にセーフティコードを接続し、鍵を抜かない限り運転席から降りられないようにする。

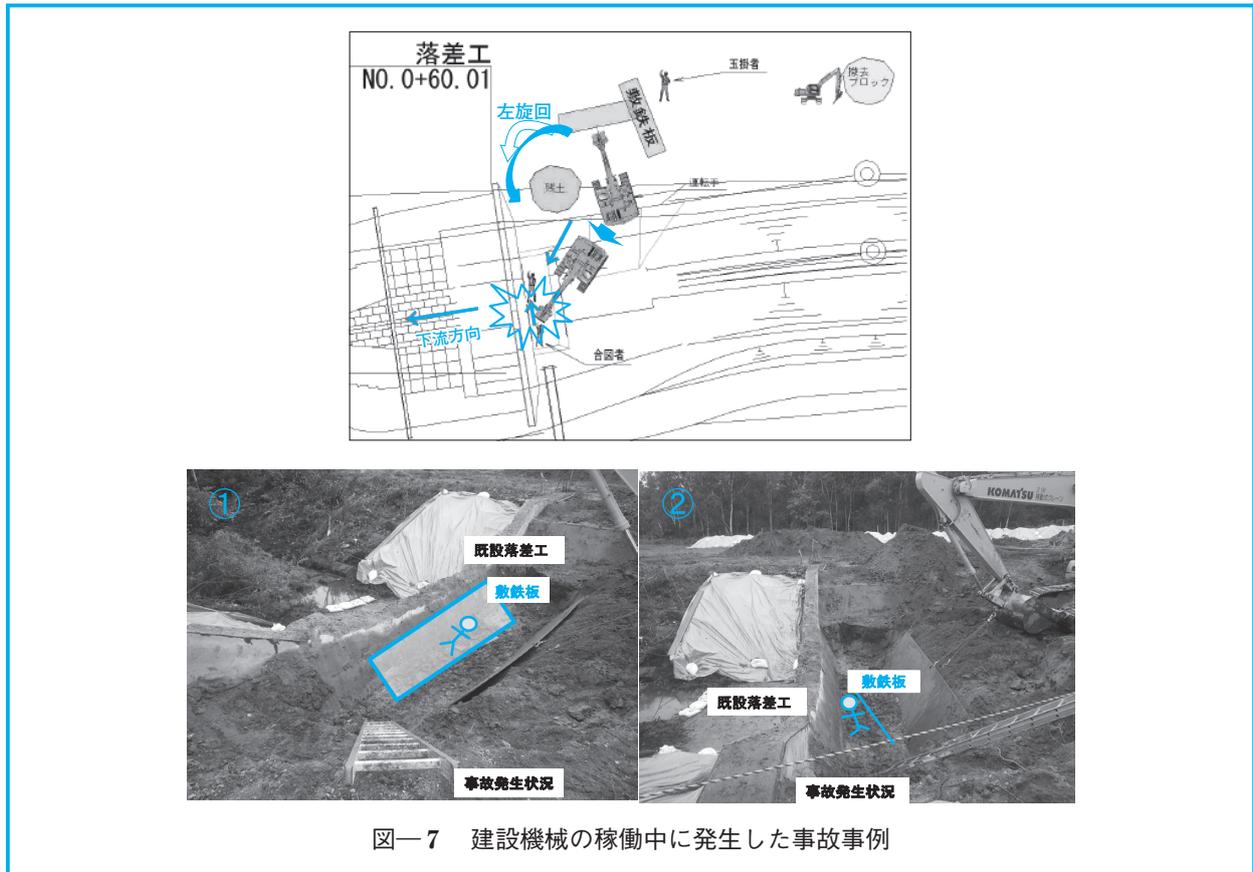
図一七 建設機械の稼働中に発生した事故事例

排水路工事の現場において、既設構造物（落差工）の取り壊しを行うに当たり、ブレイカー足場兼コンクリート飛散防止対策として、落差工手前に敷鉄板を設置するため、バックホウ（クレーン仕様）で敷鉄板を吊り上げ旋回したところ、バック

クホウ（クレーン仕様）の設置面が崩れたことから、バックホウが落差工方面に滑り出し、落差工手前にいた作業員が敷鉄板と既設落差工の間に挟まれ被災した事故である。

- ・ 作業員：死亡

- ・ バックホウ（クレーン仕様）による作業において、重機の配置位置や地盤支持力の確認及び安全対策が不足していた。
- ・ 作業員各自において、自身の役割認識が薄く、バックホウ（クレーン仕様）の動作による危険が予知できたにもかかわらず、合図者及びオペレーターともに回避行動を怠った。

- ・バックホウ（クレーン仕様）の作業時は、重機配置計画箇所の地盤調査を実施し、強度不足時は、敷鉄板等で補強し、法肩に近い場合は十分離れた水平部に配置する。
- ・重機等接近時に反応する警報装置付きヘルメットを各作業員に装着させる。
- ・重機の運転手・合図者等は、同時通話無線機で作業確認を行う。
