鉄筋・型枠組立並行作業における 挟まれ事故事例

内閣府沖縄総合事務局開発建設部技術管理課 施工管理官 ちねん ひろし
知念 弘

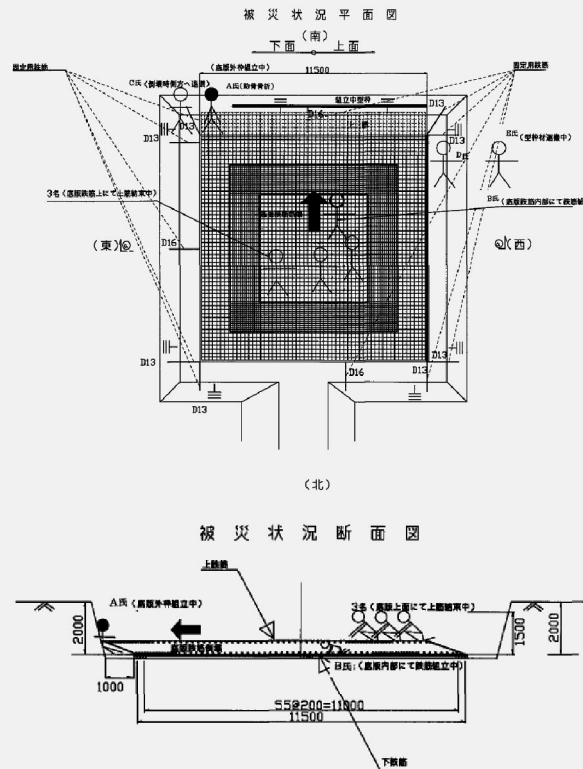
図 2 被災状況概要図

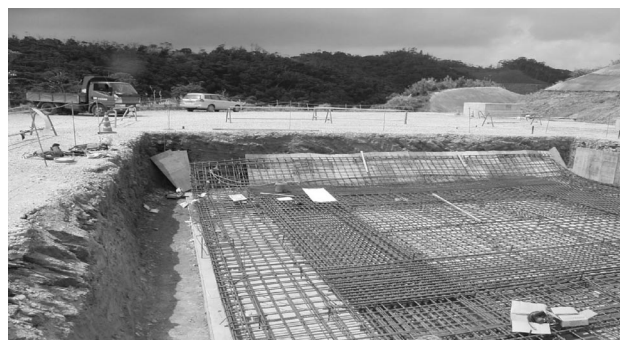
型枠組立作業を行う3次下請業者は、新規入場者のため新規入場者教育、作業手順周知会実施後型枠組立作業を開始した。被害者は南側で外枠の組立作業を行っていたところ、組立中の鉄筋が倒れ背面掘削面と鉄筋で胸を挟まれ肋骨4本を骨折するだけがを負った（写真 1）。

写真 1 事故現場(鉄筋の倒れた状況)

事故の直接的な原因としては、鉄筋組立に際し底盤鉄筋が自立していない状態で、鉄筋組立作業と並行して行っていた型枠組立作業で、底盤鉄筋を支えていた振れ止め筋の大半を撤去したことが原因であった。

当該作業の基礎工の鉄筋組立作業の作業手順を見直し、鋼材による支持架台を設置して鉄筋組立作業を行うことしました（写真 3）。

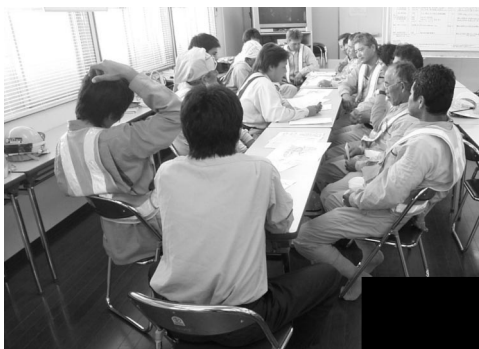
写真 2 作業手順見直しおよび周知会実施

全工種の作業手順書を現場状況に応じたものに見直しを行い、該当作業員へ作業内容、方法を周知し理解させてから作業を行うことを徹底しました。また、作業変更を行う場合には、上位業者と打ち合わせることとし、作業員が独自で判断しないことを徹底しました（写真 2）。

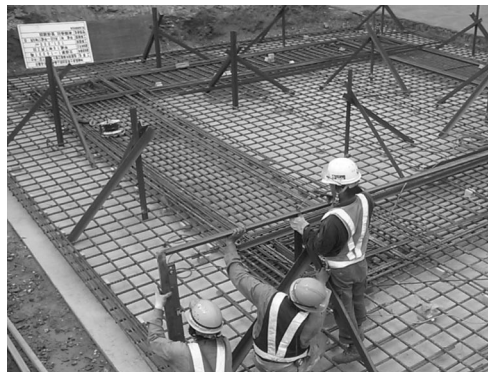
写真 3 鉄筋架台設置状況
