橋梁上部工架替工事における 落橋事故事例

国土交通省九州地方整備局企画部技術管理課 課長補佐 やまぐち えいひこ 山口 英彦

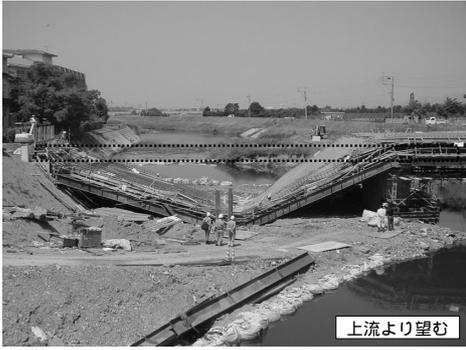
写真 1

平成17年5月28日、中央橋脚上より左右両岸の橋台方向へ向け、コンクリートポンプ車2台を用いて床版コンクリート打設を開始していました。コンクリート打設は、1日で終了する計画として作業を実施していましたが、両径間とも中央の支保工付近までコンクリートを打設し終えた段階（全体量の約70%）で、橋台（A1）側径間中央部に構築していた仮設支保工が突然崩壊し、径間中央部が折れ曲がった状態で施工中の上部工が落橋しました。また、コンクリート打設作業を行っていた作業員10名が、上部工より滑り落ち負傷したものです。

打撲症 8 名，切り傷 2 名の計10名でいずれも軽傷。

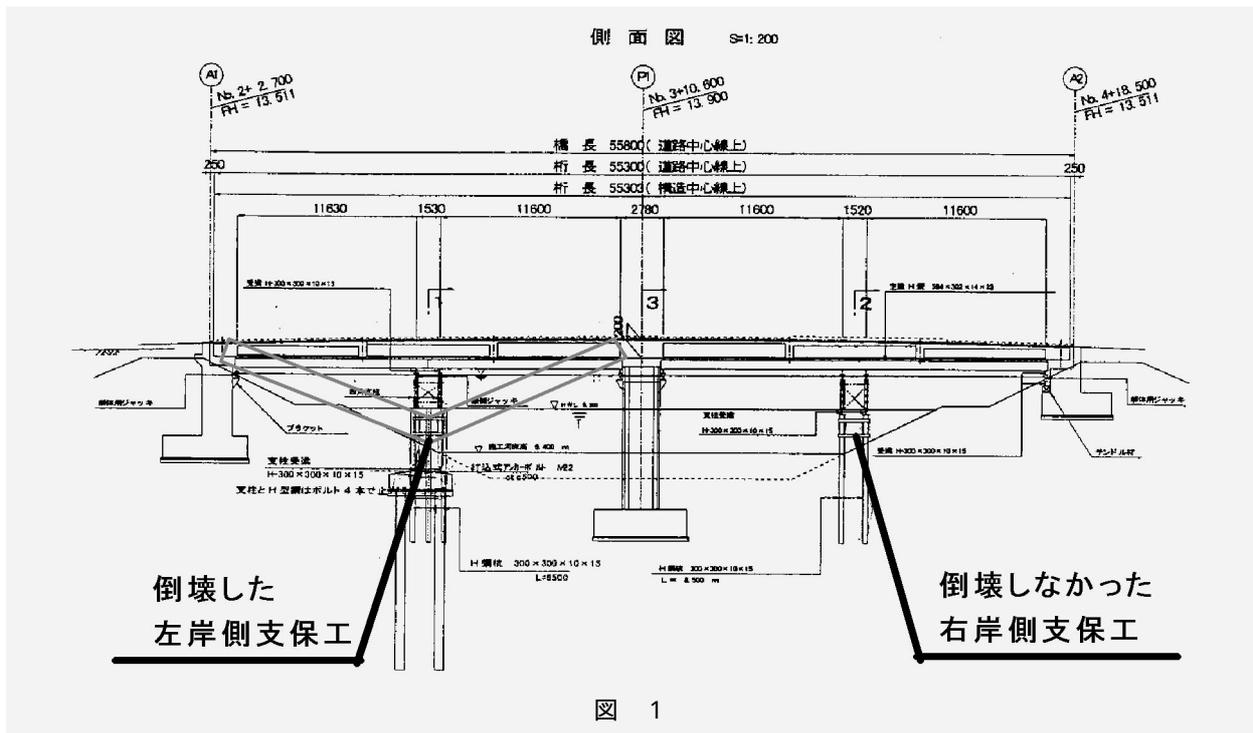
図 1

当該工事では、2径間それぞれの中央部に支持点を構築し、H形鋼を主梁とする単純支持構造とした支柱式支保工を採用し現場打功法としていま

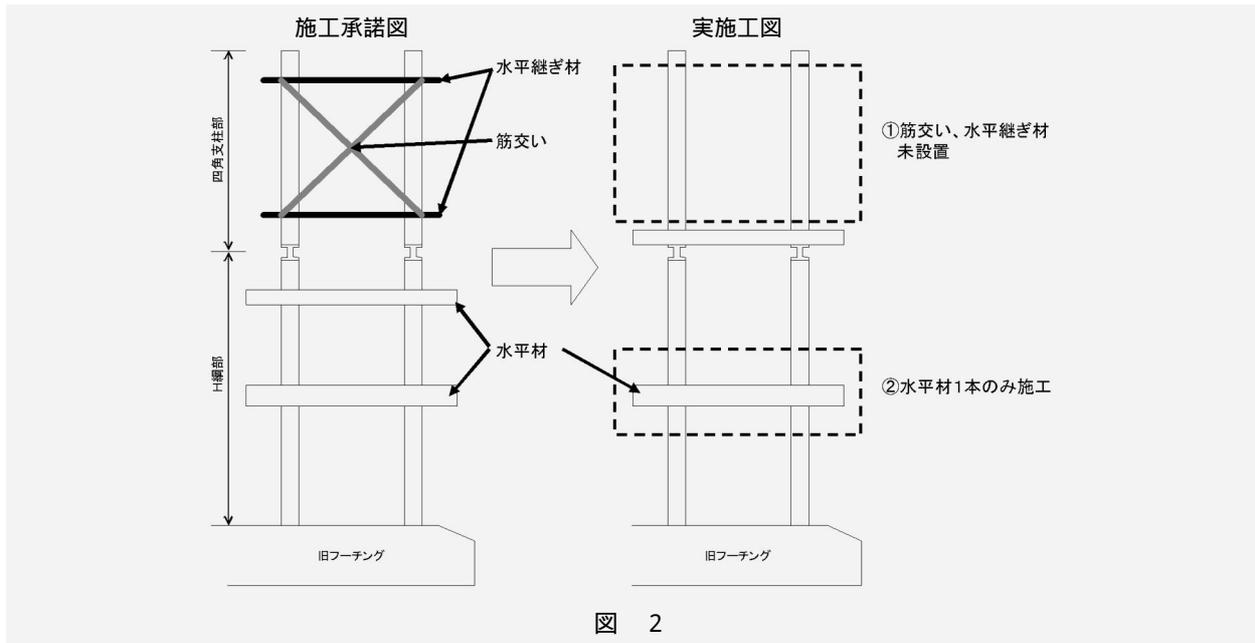
契約締結後、請負業者は仮設図を基に仮設支保工の施工承諾図を提出していましたが、施工段階では、この施工承諾図どおりに実施せずに、支保工の筋交い等の部材を省略して施工したために、コンクリート打設中に上部工の荷重に耐えられず支保工が倒壊したものです。

- ① 左岸側支保工において、施工承諾図で図示の設置すべき橋軸方向の「筋交い・水平継材」のほとんどが未設置であることを確認しました。
- ② H鋼部の橋軸方向水平材1本のみ施工（施

工承諾図では上下2本配置)であることを確認しました。

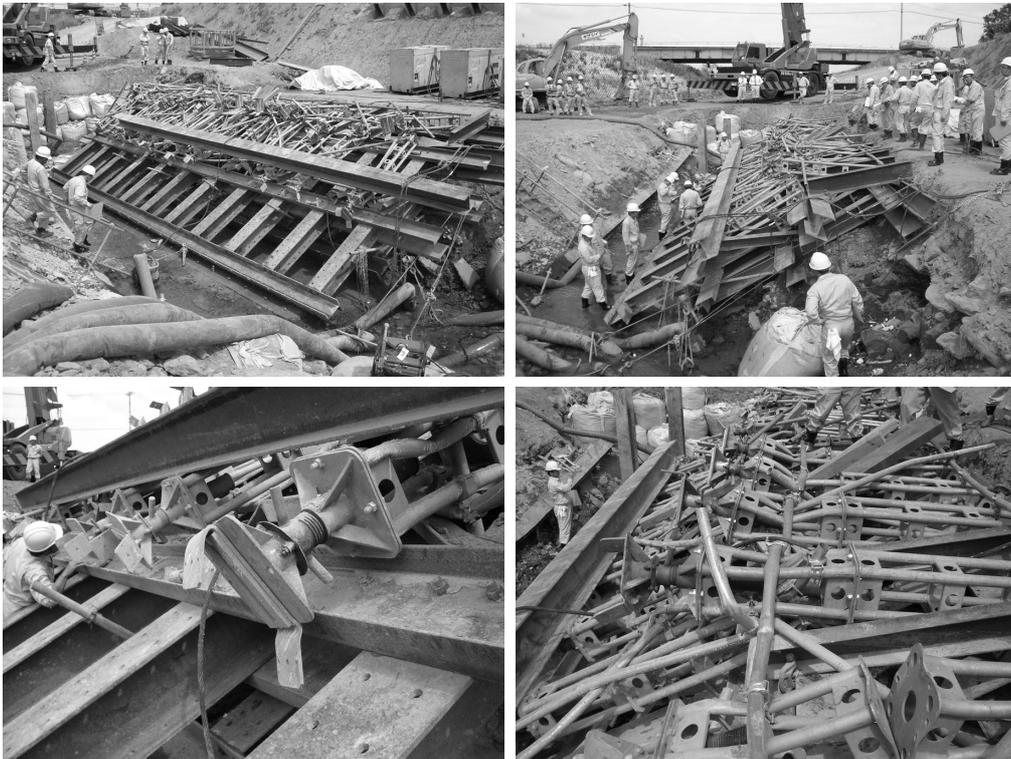
- ・倒壊した左岸側支保工のH鋼部と四角支柱部との接合部に設置した「H鋼ウェブ」が座屈もしくは曲げ破壊により「倒壊」に至るのを確認しました。
- ・倒壊しなかった右岸側支保工条件, また倒壊し

た左岸側支保工の施工承諾図どおりの条件では, 双方とも倒壊しない結果を併せて確認しました。
