# 熊本地震から早期復興に向けて ～長陽大橋ルートの開通と ICT 技術を用いたモニタリングの活用～

国土交通省 国土技術政策総合研究所 社会資本マネジメント研究センター  
熊本地震復旧対策研究室 主任研究官

国土交通省 九州地方整備局 熊本復興事務所 副所長

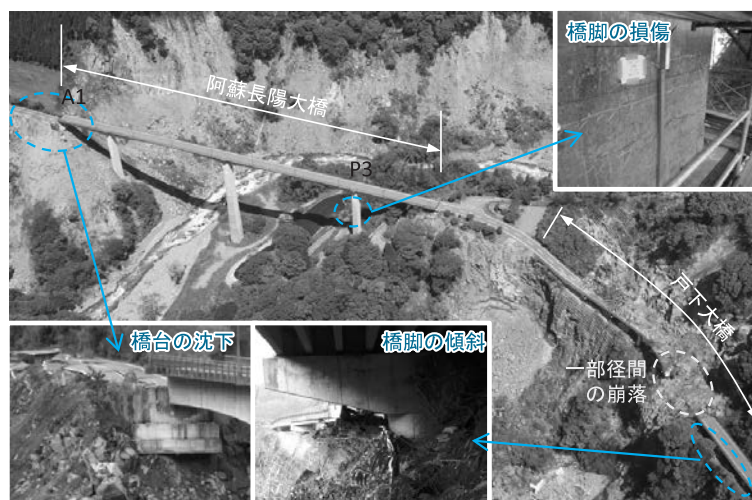
写真-1 長陽大橋ルートの代表的な損傷

長陽大橋ルートには、南阿蘇村が管理する阿蘇長陽大橋と戸下大橋の2つの橋がある。両橋は、熊本地震により、写真-1に示すような大きな損傷が生じた。阿蘇長陽大橋のA1橋台は、斜面が崩れたことで約2m沈下した。また戸下大橋は、橋梁の上側の斜面が崩落して、一部区間は上部構造と下部構造が流出するとともに、下部構造が傾くなどの損傷が生じた。地震の揺れによる影響だけでなく、斜面変状の影響により損傷が生じており、復旧にあたってはこのような地盤変状等の不確実性の高いリスクが橋に及ぼす影響を軽減する観点が重要であった。

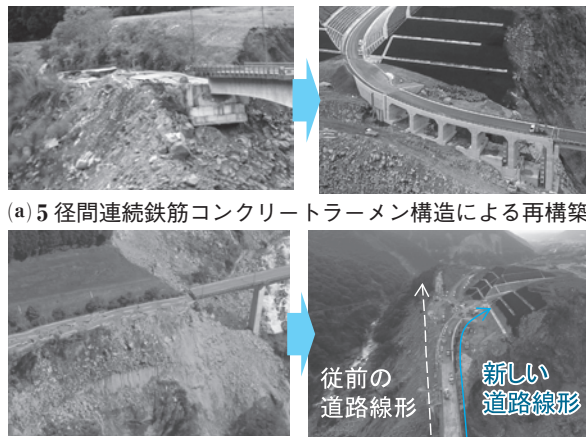
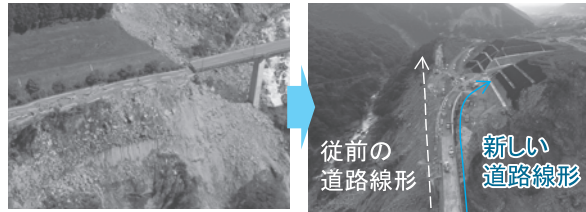
写真－2 阿蘇長陽大橋 A1 橋台の復旧

橋長276m、PC4径間連続ラーメン箱桁橋の阿蘇長陽大橋は、斜面が崩れA1橋台が大きく沈下した。上部構造はPCラーメン橋であり、桁端部を支持する橋台前面側の平面的な位置を変更することは困難であるが、斜面変状のリスクを抑えるため、支持層の位置の見直しを行った。支持層の見直しに際しては、被災後の地盤の破壊性状の観察結果も踏まえ、橋台位置だけでなく、その周辺についても範囲を広げて調査を行う等、地盤調査を慎重に行った。

(a) 5 径間連続鉄筋コンクリートラーメン構造による再構築

(b) 道路線形の見直し

そして、不安定となった地盤は掘削除去した上で、再び大規模な地震が発生し斜面が変形しても構造全体が変位しにくく、仮に全体的に変位が生じても構造安全性を保持し、できるだけ通行機能が保持されるように配慮する観点から、構造全体が一体で挙動できるような極めて剛性の高い連続ラーメン構造で再構築した。また、橋台前面の斜面は、再度崩れるリスクを抑えるため、アンカー

阿蘇長陽大橋アプローチ部の道路の復旧においては、側方の斜面の変形や崩落が生じたことから、斜面の変形・崩落の影響を受けにくくなるように、斜面から離れる方向へ道路線形の見直しを行った（写真－2）。

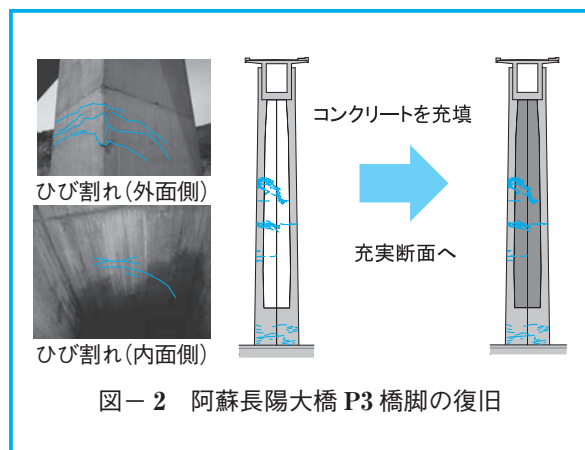
図－2 阿蘇長陽大橋 P3 橋脚の復旧

P3 橋脚では、調査の結果、中空断面となっている中間高さ位置に断面を貫通するひび割れが生じていることがわかった（図－2）。国総研・土研に蓄積されている中空断面 RC 橋脚の地震時損傷メカニズムに関する研究成果を踏まえると、貫通ひび割れが生じている中空断面ではコンクリートによるせん断抵抗機能が失われている状態と評価され、これを回復させるための補修が必要とな

った。そこで、今回の復旧では、中空部に流動性の高いコンクリートを充填し、充填したコンクリートでせん断抵抗機能を回復させることとした。その上で、炭素繊維巻き立てを併用し、耐荷力の回復とともに変形性能の改善を両立させることを復旧設計の方針とした。

なお、中空部へのコンクリートの充填により自重が増加するため、慣性力の増加や基礎への影響についても照査をし、本橋では悪影響が生じないことを確認している。

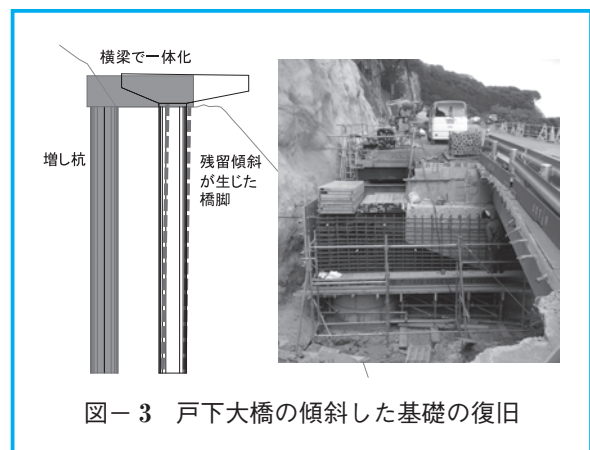
図－3 戸下大橋の傾斜した基礎の復旧

戸下大橋は、橋長 380 m、単純プレテンション桁構造であり、橋面より上方の斜面の崩落により、一部径間の上部構造と 1 基の橋脚が崩落した。その崩落した径間は、仮橋により応急復旧した。その他の一部の橋脚では、調査の結果、残留傾斜が生じている状態であった。国総研・土研に蓄積されている既設基礎や RC 柱部材の水平耐力や変形能に関する知見を踏まえると、1.0 度以上の傾斜が残留している橋脚については、当初保有していた水平耐力が低下していることが懸念される状態と考えられた。一方で、地中部の基礎には一定の耐荷性能が残存していると考えられたことから、現有耐荷力を保持させたまま、十分に性能を有する基礎を山側に増設して一体化させることで、全体としてより信頼性の高い構造となるよう復旧した（図－3）。

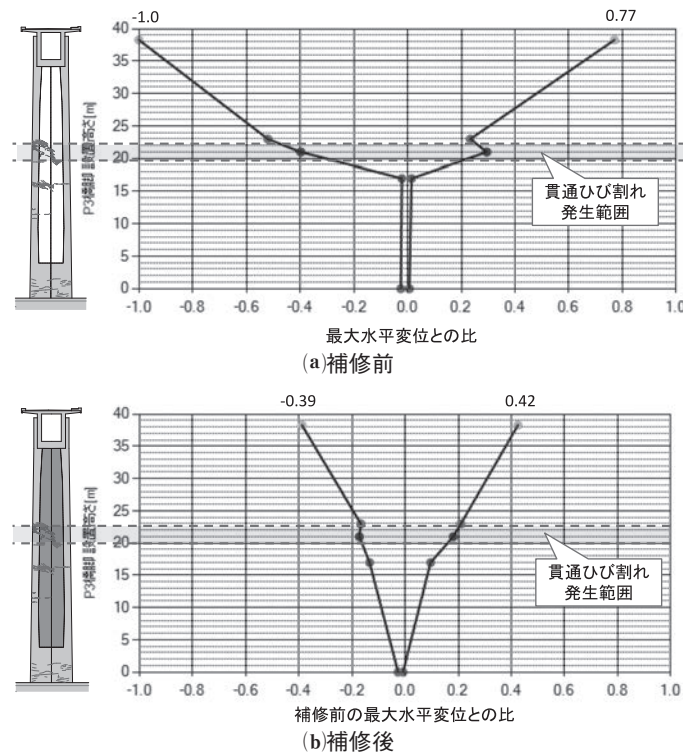
図ー6 コンクリートの充填による橋脚の振動モードの変化  
(作図協力：モニタリングシステム技術研究組合 RAIMS)

図-6は、計測結果の一例として、段差から車両を落下させて橋に振動を与えた時のP3橋脚に生じる水平変位の高さ方向分布を、コンクリートを充填する前後で比較して示したものである。横軸は、橋脚に生じた水平変位の値を補修前の状態

コンクリートの充填前は橋脚中間高さ位置を基点としたような振動モードとなり、それより下の断面では振動による水平変形がほとんど生じていない。このような振動モードとなるのは、ひびわれの貫通によってその断面のせん断耐力が低下している状態であるためと考えられる。一方、コンクリートを充填した後は、橋脚基部を基点とした振動モードに移行しており、貫通ひび割れが生じた断面での水平変位の急増も見られない。すなわち、充填したコンクリートがせん断力を負担していると評価することができる。なお、よりわかりやすく示すために、振動のアニメーションを作成しており、熊本地震復旧対策研究室のホームページ (<http://www.nilim.go.jp/lab/pgg/index.htm>) で公開している。
