重機事故再発防止事例

国土交通省四国地方整備局企画部技術管理課 工事検査官

2. 重機による挟まれ死亡事故

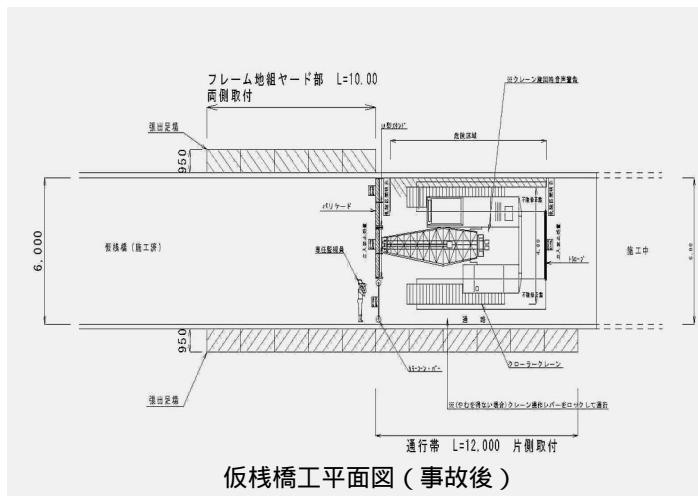
仮桟橋工平面図(事故後)

- ② 事故現場は作業ヤードが狭く、バリケードを設置するとクレーンが移動しづらいため、クレーン旋回範囲内への立ち入り禁止措置はとられていなかった。

- ・桟橋に張出し通路を設置し通行時の安全性向上を図った。
- ・クレーンの廻りに、立ち入り禁止柵を設置するとともに専任の監視人を配置した。
- ・監視人・合団人のヘルメットの色を変えるとともに腕章もつけ目立つようにした。
- ・クレーンの旋回時において注意を喚起する音声警告装置の設置。

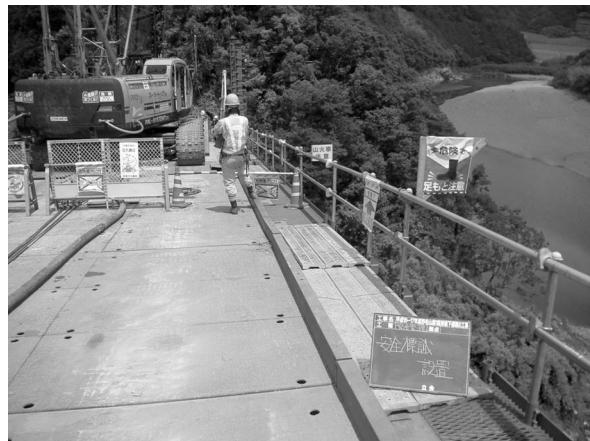
通路の設置と専任の監視人配置状況

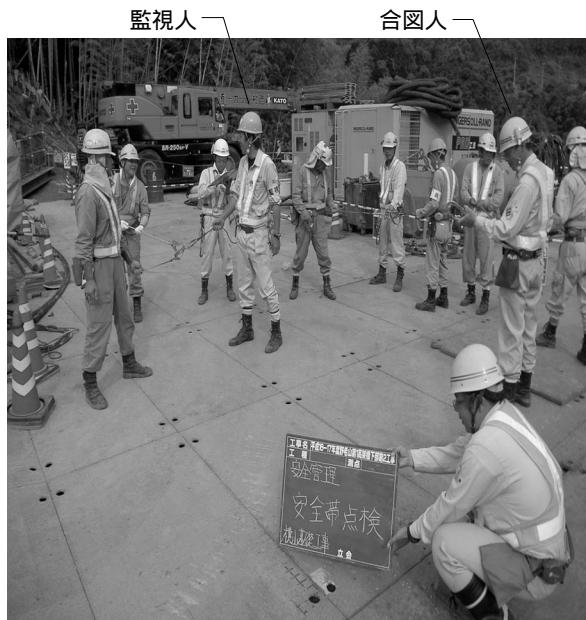
(監視人は緑のヘルメットに腕章)
(合図人は、青のヘルメットに腕章)

合図人，監視人の服装の状況

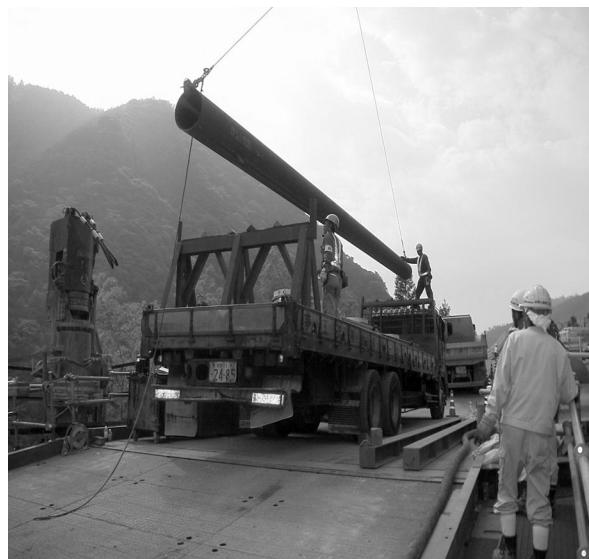
合図人の配置状況

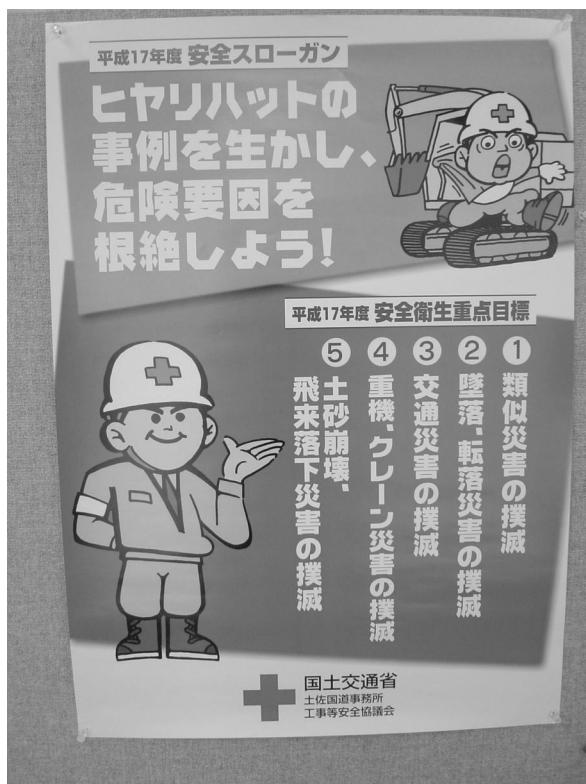
安全協議会のポスター掲示例
