# 自治体支援 呉市「仁方隧道」 直轄診断 トンネル施設の直轄診断は全国初

国土交通省 中国地方整備局 道路部 道路保全企画官 ふじはら ひろゆき  
藤原 浩幸

仁方隧道は、1938年（昭和13年）に建設され約80年が経過し、高齢化が進んだ施設となっている。平成30年9月に実施された定期点検では、覆工の一部に構造安定性への影響が疑われる損傷や、はく落の恐れのある覆工コンクリートの分離塊が確認され、トンネル利用者の被害防止のため、FRPネット貼り付けによる緊急措置が実施されている。

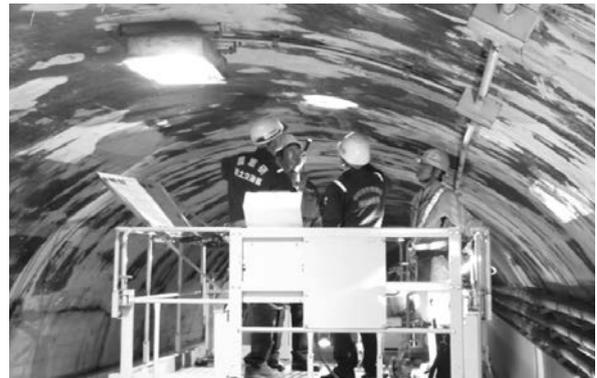
写真-2 直轄診断（覆工の損傷状況確認）

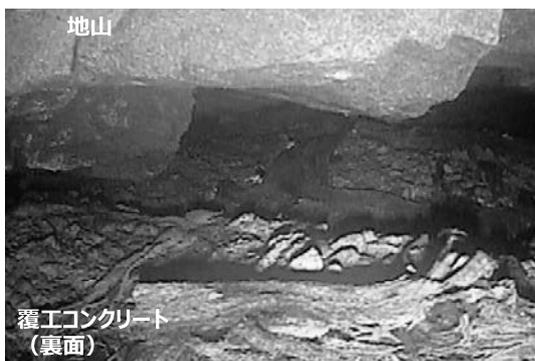
なお、覆工コンクリートのコア抜き箇所からのスコープ調査では、地山の大きな崩落の痕跡は確認されず、比較的安定した地山に建設されたトンネルであると考えられる(写真-4)。

ただ、覆工背面の一部の地山には亀裂の存在が確認され、また、終点側に向かっては水が集まりやすい谷地形であることから、風化による土砂化が進展している箇所も確認された。

写真-4 覆工背面の空洞

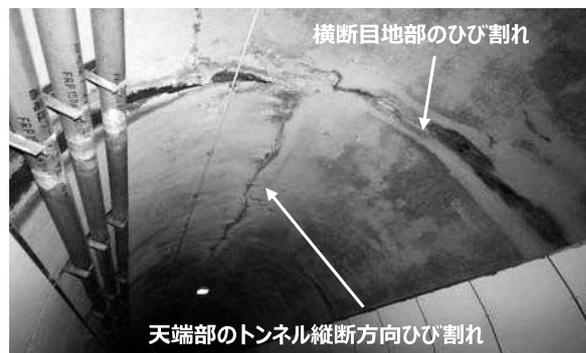
またこの補修により、その下にある覆工コンクリートの状況を直接確認することができず、損傷の程度などの詳細な把握はできてはいないが、モルタルによる補修箇所の表面には、多数のひび割れの発生を確認している。

このひび割れは、トンネル中央部よりも坑口付近に多い傾向であり、漏水を伴ったものが多い。

覆工の横断目地と想定される箇所では、トンネル横断方向に輪切り状のひび割れが発生している。また、横断方向のひび割れの間をつなぐように、トンネル縦断方向のひび割れが発生している(写真-5)。

写真-5 覆工のひび割れ発生状況

ひび割れ箇所から採取したコアを確認すると、ひび割れは覆工のコールドジョイントやジャンカ等に起因しているものと考えられる。

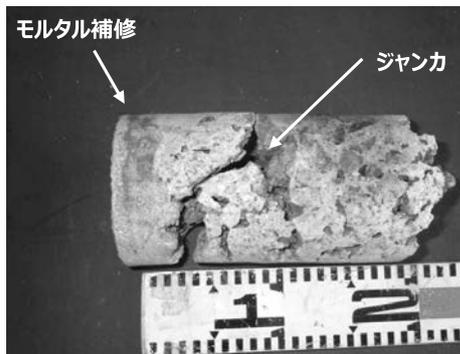
トンネルアーチ部の天端部分においては、覆工コンクリートの巻厚が最小9 cmの箇所が確認されるなど、標準的な巻厚を大きく下回る箇所が確認された。また、試料採取したコアにより圧縮強度確認をしたところ、8箇所中2箇所の試料で14 N/mm<sup>2</sup>程度となるなど、有効巻厚として判断される基準強度15 N/mm<sup>2</sup>\*を確保できていない箇所も確認された。

仁方隧道の覆工コンクリートは、建設当時のコンクリートの締固め方法では品質確保に限界があったことや劣化の進行などを勘案すれば、十分な品質が確保されていないと考えられる（写真－6、7）。

写真－6 ひび割れ箇所から採取したコア

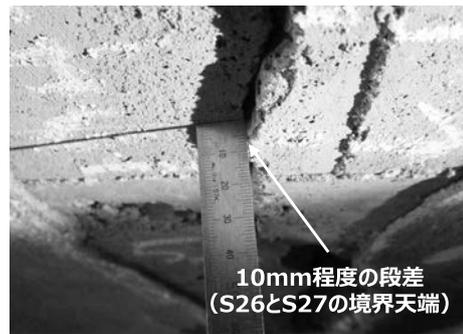
終点側坑口に近い2スパンの覆工の打ち継ぎ目地において、モルタル補修材に4～10 mm程度の段差が確認された（写真－8）。

写真－8 覆工のクラックと段差（終点側坑口部）

これは少なくともモルタル補修の後に、外力による影響で生じたものと推定される。

外力として作用した可能性がある事象として、平成13年発生の子予地震（震度5強）や、平成26年発生の子予灘地震（震度5弱）が記録されている。

段差の位置や程度、それ以外の変状状況からは、現時点では直ちに構造の不安定化につながるものとは考えにくいものの、外力の影響については定期的な観察や計測等が必要と考えられる。
