舗装補修工事における 情報通信ケーブル切断事故事例

国土交通省近畿地方整備局企画部技術調査課 課長補佐 なかむら かずみ 中村 香澄

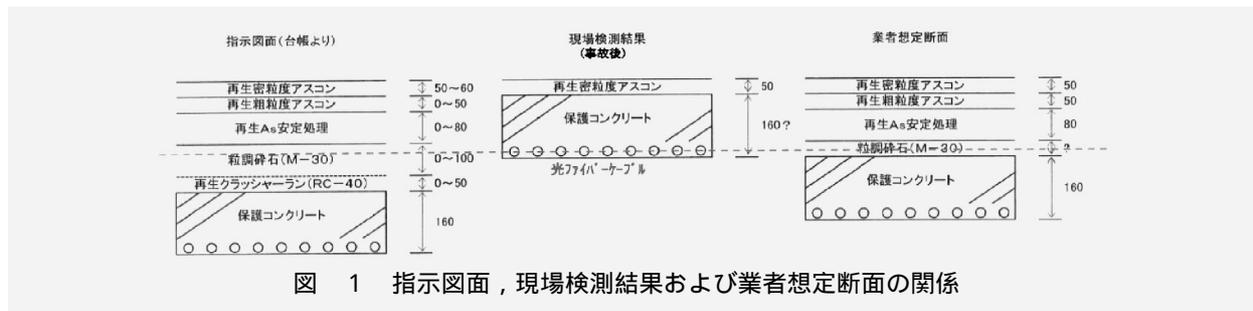
図 1 指示図面，現場検測結果および業者想定断面の関係

切断箇所は、道路排水用の横断管渠があり、表層厚5cmの下は、約16cm厚の保護コンクリートでした。この保護コンクリートの中に情報通信ケーブル（光ファイバーケーブル）が入っており、通常よりごく浅い位置に埋設されていました。事故の原因は、施工業者が、表層厚5cm、基層厚5cm、上層路盤厚8cmあると思いこみ、表層、基層および上層路盤を撤去するために約20

cm でカッター切断したことによるものです（図 1 参照）。

施工業者は，発注者から，情報ボックス台帳の平面図，断面図を受け取り，浅く埋設されていることを認知しながら，敷設深さを確認しなかったものです。
