九州地方整備局管内における 工事事故事例の紹介

国土交通省九州地方整備局企画部技術管理課

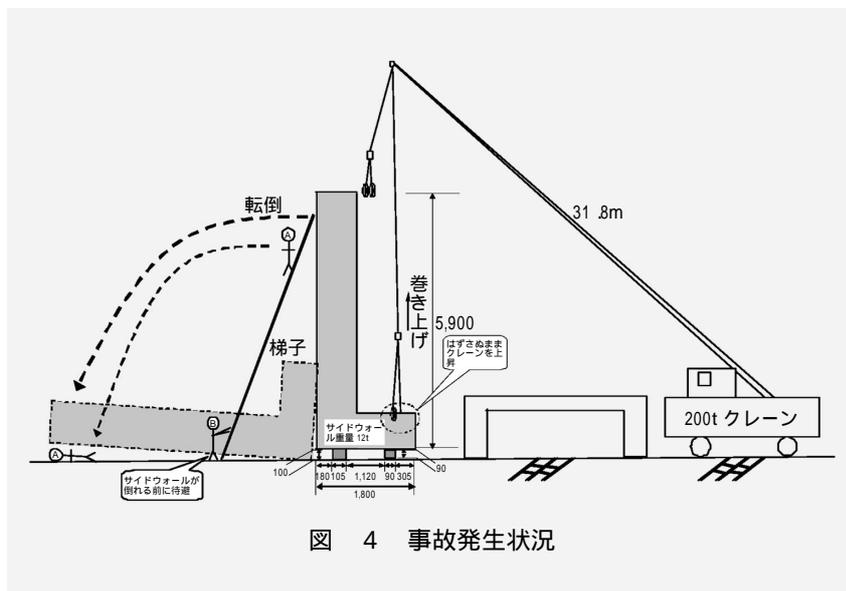
ボックスカルバート設置工事において、大型部材（約12t）を設置する作業中に、その大型部材が転倒し作業員が下敷きとなり発生した死亡事故です。

この事故は、ボックスカルバート（プレキャスト）の大型部材をトレーラからクレーンによる荷卸し作業において、仮置きした部材の頂部、底部の2カ所に主副の2系統のワイヤーの取り外しに際して、ワイヤーの取り外しが完了していない状態で、巻き上げ操作を行ったことにより大型部材が転倒したものです（図 4）。

- ・ 2カ所のうち1カ所のワイヤーが外されていない状態で、合図者でない作業員の合図によりクレーンのオペレーターがワイヤーを巻き上げた。
- ・ 底部のワイヤーを取り外す作業を行う者が頂部で作業する者のはしごを持っていた。
- ・ 巻き上げの合図は頂部の作業者が底部の取り外しが完了していないにもかかわらず行った。
- ・ 上記のように、役割分担、周知が不十分であったため、下部金具の脱着の確認がなされていなかったためと考えられる。
- ・ また、合図者以外の作業員が合図していたことが確認されるなど、クレーンオペレーターへの合図の方法、誰が合図者なのかなどが作業手順書に明確に示されていない。
- ・ さらに部材の仮置きに関する作業手順が不明確であった。
- ・ 現場代理人においても役割分担の詳細および作業内容が作業員まで十分に周知されていたかどうかについて把握していない状況にあった。

- ・ 仮置きなど主たる工事以外の作業であっても危険を伴う作業については、作業手順書を作成した上で各作業員の役割分担の明確化を図る。
- ・ 作業手順書を安全教育やKY等に活用し周知徹

底を図る。

- ・ 転倒しないような仮置き方法を検討する。

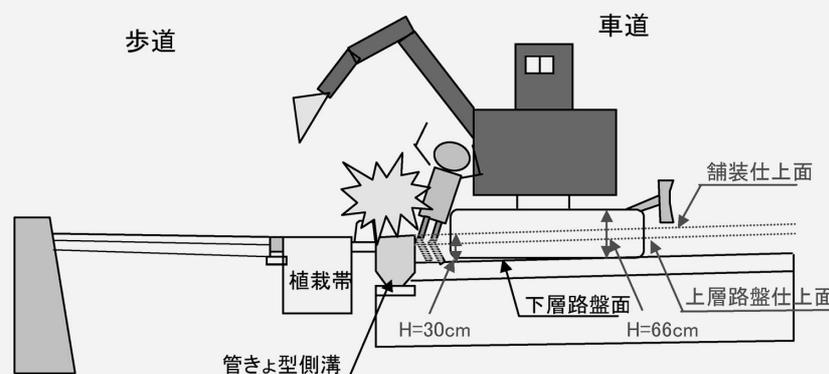
図 5 事故発生状況

道路工事の現場内で材料を小型バックホウによる小運搬作業において、設置した側溝とバックホウに挟まれ発生した死亡事故です。

この事故は、走行中のバックホウを停止させる操作を行った際に操作レバーの不具合により旋回し、横を歩いていた作業員が側溝に挟まれたものです（図 5）。

- ・ 小型バックホウおよび作業員（被災者）を誘導する誘導員の配置がなされていなかった。
- ・ 小型バックホウと接触する恐れのある範囲への立入り禁止の徹底がなされていなかった。
- ・ 運転席の足元に異物が存在し、それが操作レバーの不具合を生じさせた可能性があるとの指摘があった（運転席周りの整理整頓に不備）

- ・ 建設機械と関係する作業においては、安全を確保するため専任の誘導員（見張員）を確実に配

置する（労働安全衛生規則第158条「接触の防止」）。

- ・作業半径内への立入りの禁止を徹底する。
- ・建設機械の作業においては、始業前点検を充実（労働安全衛生規則第170条「作業開始前点検」）するとともに運転席周りは常時整理整頓の励行確認を行う。

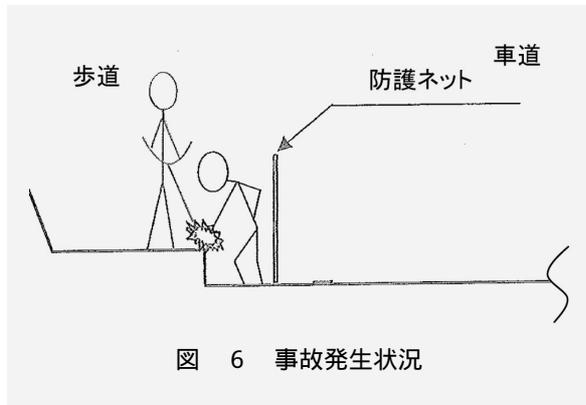
図 6 事故発生状況

歩道部の除草作業において、草刈機に巻き付いた異物除去を行う際に発生した負傷事故です。

この事故は、草刈機の刃にビニールが巻き付いたため、エンジンを停止させ除去しようとしていたところ、草刈機の使用員以外の防護ネット移動作業員が刃の回転が止まらない状況で手を出したために刃に接触したものです（図 6）。

- ・草刈機のエンジンは停止させたが、刃はまだ回転している状態で作業を行おうとした。
- ・草刈機操作員以外の者が異物除去の作業を行おうとした（防護ネット移動作業員）。
- ・作業手順書に想定される機械の異常時の対応および役割が不明確であった。

- ・作業手順書には、一般的な作業の方法はもとより想定される機械の異常を処理する際の注意事項や役割分担を明確にする。
- ・草刈機操作員以外の者は作業範囲内への立入りの禁止を徹底する。
- ・除草作業に先立ち空缶、ビニールひも等のゴミの除去の徹底に努める。
