工事が輻輳する現場において発生した転落事故の事例

内閣府沖縄総合事務局開発建設部技術管理課

本稿はその高架橋高欄設置工事における開口部からの作業員の転落事故について報告する。

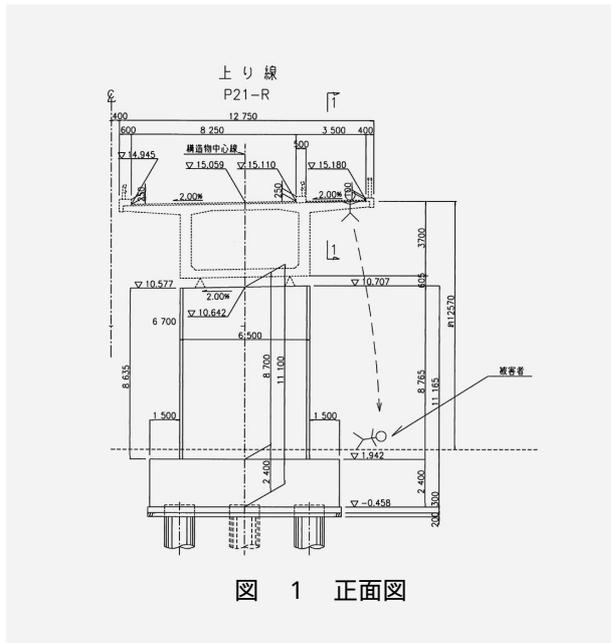
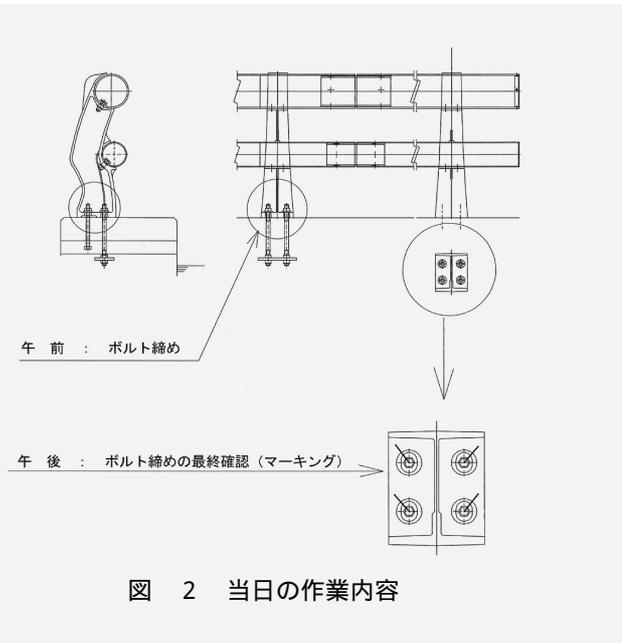
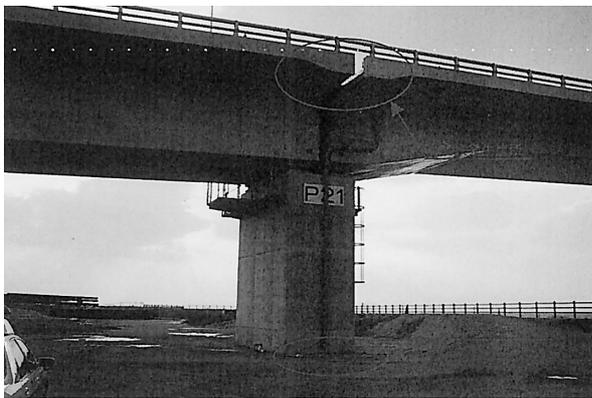
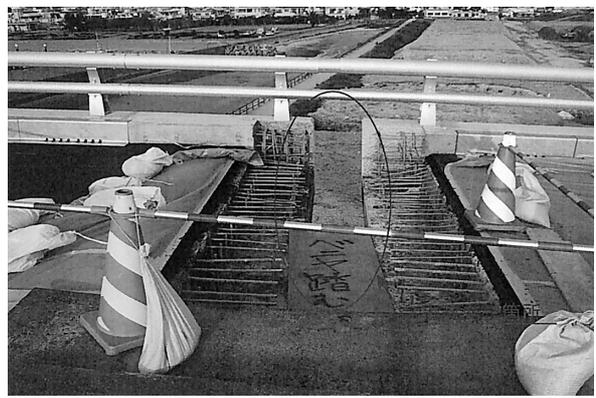
事故当日、午前中に締め付け・確認作業（締め付け後マーキング）が終了し、午後から締め付け完了マーキングの確認作業を2名で行っていた。その際1名が後方に止めていた車両の移動のために現場を離れ、残り1人が作業している最中に伸縮装置未施工区間の開口部（桁間・遊間）から13m下の地面に転落し、胸部大動脈破裂による失血により死亡したものである（図1, 2 写真1, 2 参照）。

転落・墜落防止対策として安全带を使用し作業することになっていたが、転落した作業員は高架橋上の作業で伸縮装置付近の開口部があり墜落する可能性があるにもかかわらず、安全带を使用せずに作業を行っていた。

墜落による危険の可能性があったにもかかわらず、開口部はベニヤ板 (t=5.5mm) で簡易的な養生と、カラーコーン等での立入防止策を行っていたのみで、囲い、手すり、覆い等の措置が行わ

れておらず、対策が不十分であった。これにより労働災害を発生させたとして、現場代理人は労働安全衛生法違反〔労働安全衛生法第21条、(労働安全衛生規則第519条)〕の疑いで労働基準監督署より地方検察庁に書類送検された。また、もう一方の舗装工事業者に対しては、同法違反による是正勧告で、開口部の囲い等を設けていなかったことによる勧告と施工業者間での墜落防止等の安全措置を適切に講じることの指導が出された。
