# 近畿地方整備局管内における 工事事務発生状況と 事故事例による対策 —建設機械(バックホウ)の事故例と対策—

国土交通省近畿地方整備局企画部技術調査課

### 3. 事故事例による安全対策

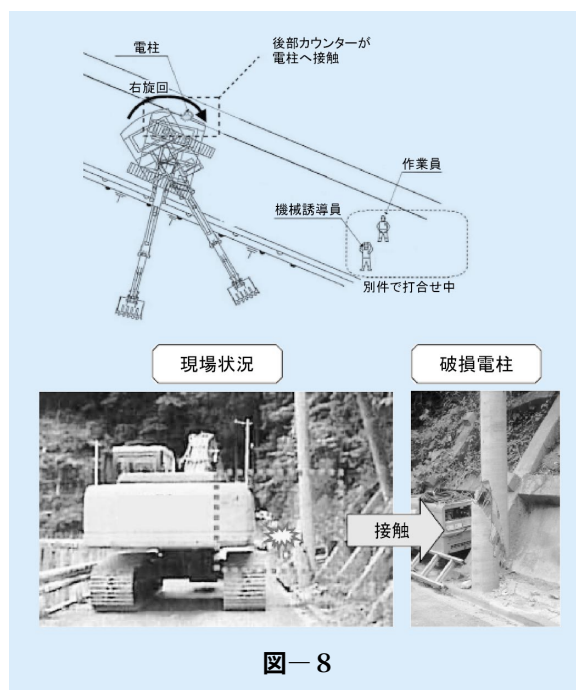
#### (1) 事例1 機械の死角での事故

バックホウが電柱に接触

【事故概要：第三者事故】

地滑り対策工事で、0.8m<sup>3</sup>級バックホウで基盤整備を行っていた。作業開始時はバックホウ後部に接触防止カバーを着けていたが、見張員を配置

していること、電柱の近くが狭いことからカバーを外して作業を行った。作業が終了したため、当該バックホウを仮置き場に移動させるために、右旋回したところ、後部のカウンターウエイトが電柱に接触し電柱が折れた。このとき、見張員は、本作業が終了したため、下請作業員と別件の打ち合わせを行っていた。

#### 【主な事故要因】

- ・バックホウの運転手は、後部に電柱があることを確認せず、また、見張員との連携確認が不足していた。
- ・見張員は、運転手との連携確認を怠って現場を離れた。
- ・運転手と見張員の双方に安全に対する意識が不十分であった。

#### 【事故防止対策】

- 作業状況に応じた作業計画を行い、運転手および機械誘導員双方の役割・安全確認の方法について教育を実施、周知徹底を図る。
- 機械を止めるまでは作業中であるという認識を持ち、気を抜かない。

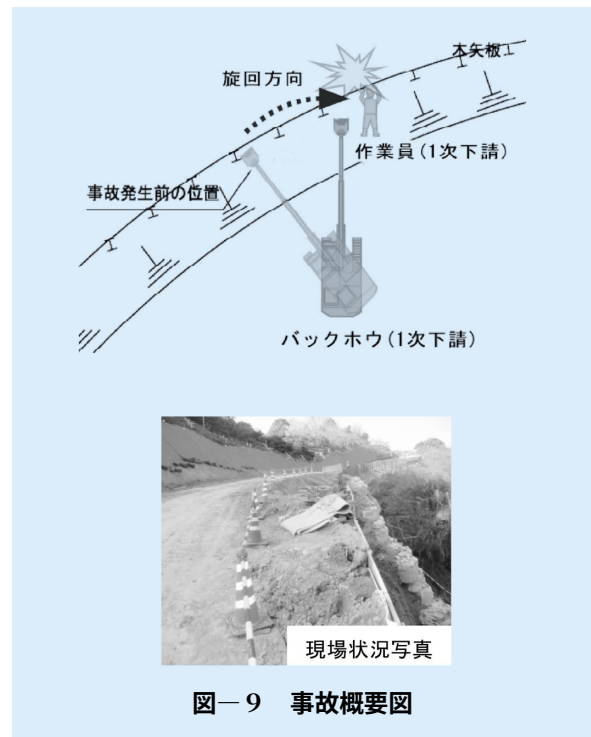
図－9 事故概要図

バックホウが作業員に接触

#### 【事故概要：工事関係者事故】

土留の横矢板工を実施している個所で、木矢板の設置が完了し埋戻作業を行っていた。運転手が確認のため降車したが、バケットを下さず、またエンジンを停車していなかった。確認後乗り込んだ際に、運転手の上着のポケットに操作レバーが引っ掛かり、突然、バックホウが旋回し、近くで作業していた作業員が横矢板とバケットに挟まれ負傷した。

#### 【主な事故要因】

- ・作業員が重機の作業範囲に入って作業を行ったこと。労働安全衛生規則第158条（接触の防止）に違反。
- ・バックホウ運転手の降車時操作の怠り、それに伴う不適切な機械操作。労働安全衛生規則第160条（運転席から離れる場合の措置）。

- ・誘導員の配置を怠ったこと。

#### 【事故防止対策】

- 運転席を離れるときはバケットを下げ、キーを抜き、走行ブレーキをかける。
- 誘導員を配置するなど、重機の作業範囲の立ち入り禁止の徹底を図る。

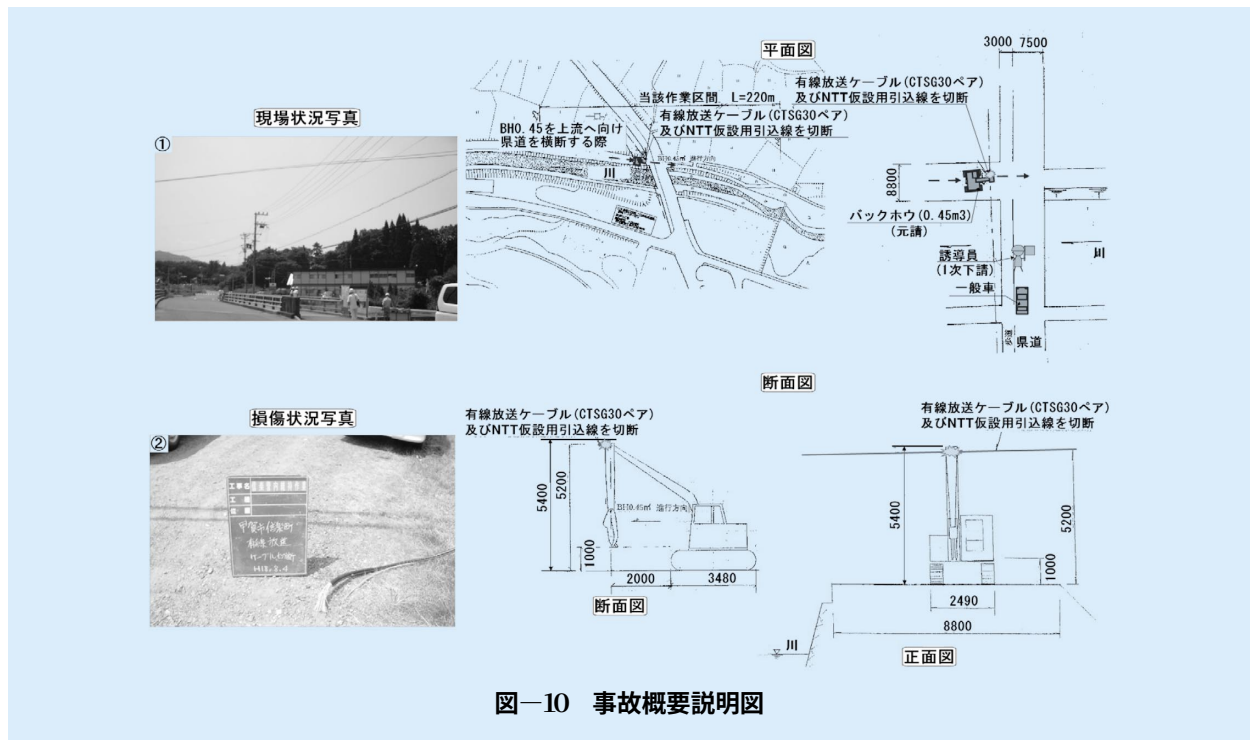
### (3) 事例3 架空物件事故

有線放送ケーブルをアームで切断

#### 【事故概要：第三者事故】

河川堤防で刈草をバックホウ（0.45m<sup>3</sup>級）によりトラックに積込を行っていた。次の積込場所に移動するため、道路を横断する時に、架空線に気がつかず切断した。

#### 【主な事故要因】

- ・運転手がアームを起こしたまま移動し、架空線に気がつかなかったこと。

#### 【事故防止対策】

- 架空線明示等の措置を徹底する。
- 現場状況によって、監視員または誘導員を配置する。

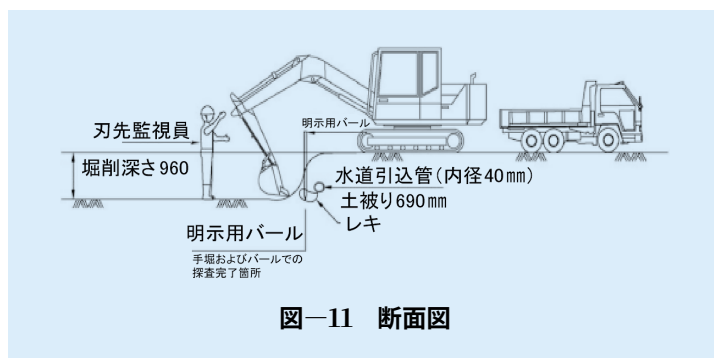
#### (4) 事例4 地下埋設物件事故

事前確認したにもかかわらず水道管をバックホウで破損

##### 【事故概要：第三者事故】

電線共同溝工事において掘削作業中、水道管を手掘りおよびバールで探査し確認位置を明示していた。引き続き、刃先監視員を配置してバックホウで作業を行っていたが、水道管の下に潜り込んでいた転石（レキ）をバケットで引っ掛け、転石が水道管に刺さり破損した。

##### 【主な事故要因】

- ・埋設物付近では手掘り作業を指示していたが、具体的到手掘り作業範囲を指示しておらず、機械に頼りすぎた。
- ・埋設物に対する認識の甘さがあった。

##### 【事故防止対策】

- 埋設物付近では、手掘り作業を徹底すること。
- 埋設物に対する手掘り範囲を具体的に定めること。
