# 四国地方整備局における 事故発生状況と事故事例について

国土交通省四国地方整備局企画部技術管理課

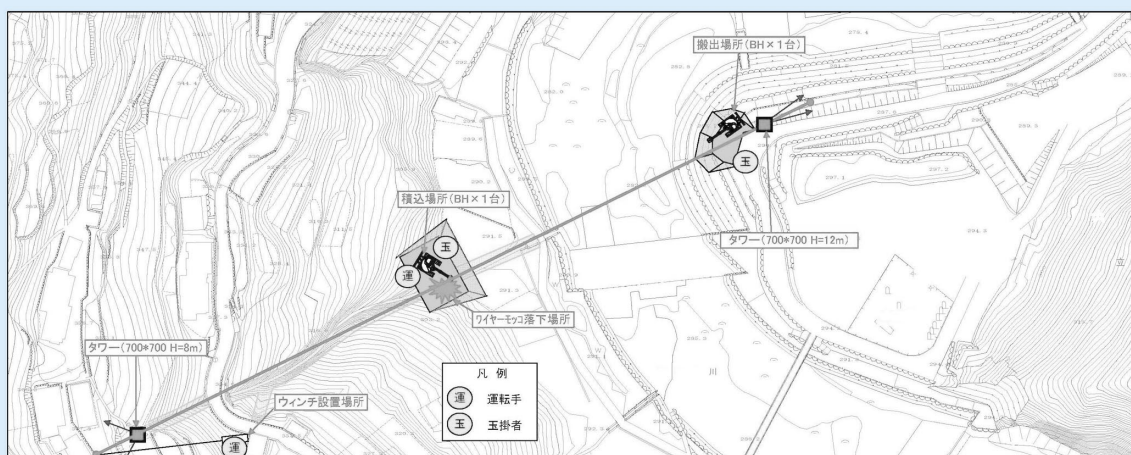
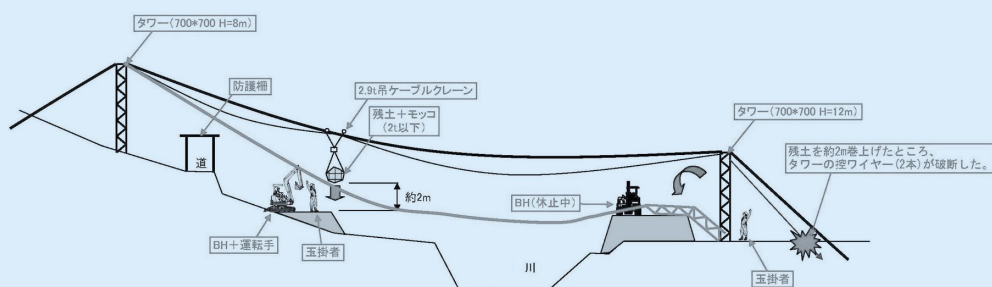
図-3

ケーブルクレーンにより掘削残土を仮置き場から搬出するため、残土をワイヤーもっこに積み込み2m程度吊り上げたところで、下側タワーの控えワイヤーロープ（2本）が破断し、吊り荷と主索等の荷重によりタワーが川側に倒壊した（図－3、写真－1）。

- ・タワーの控えワイヤーロープの安全率が、必要な安全率3.5に対してその半分程度しかなかった

- ・控えワイヤーをアンカーベース（コンクリート）に直接埋め込んでおり、また埋め込んだ方向とワイヤーに作用する力の方向が異なっていたため、控えワイヤーに無理な力が働いたと考えられる。
- ・アンカーベースの上を土砂で埋め戻していたた

め、ワイヤーの異常が点検できなかった。

- ・倒壊によりタワーは損傷したが、幸い人的被害はなかった。

- ・すべてのワイヤーについて必要な安全率を確保する。
- ・ワイヤーを直接アンカーベースに埋め込まず、ジョイント方式として異常が点検できるようにする。
- ・すべてのワイヤーについて、緊結している部分の異常の有無を確実に点検する。

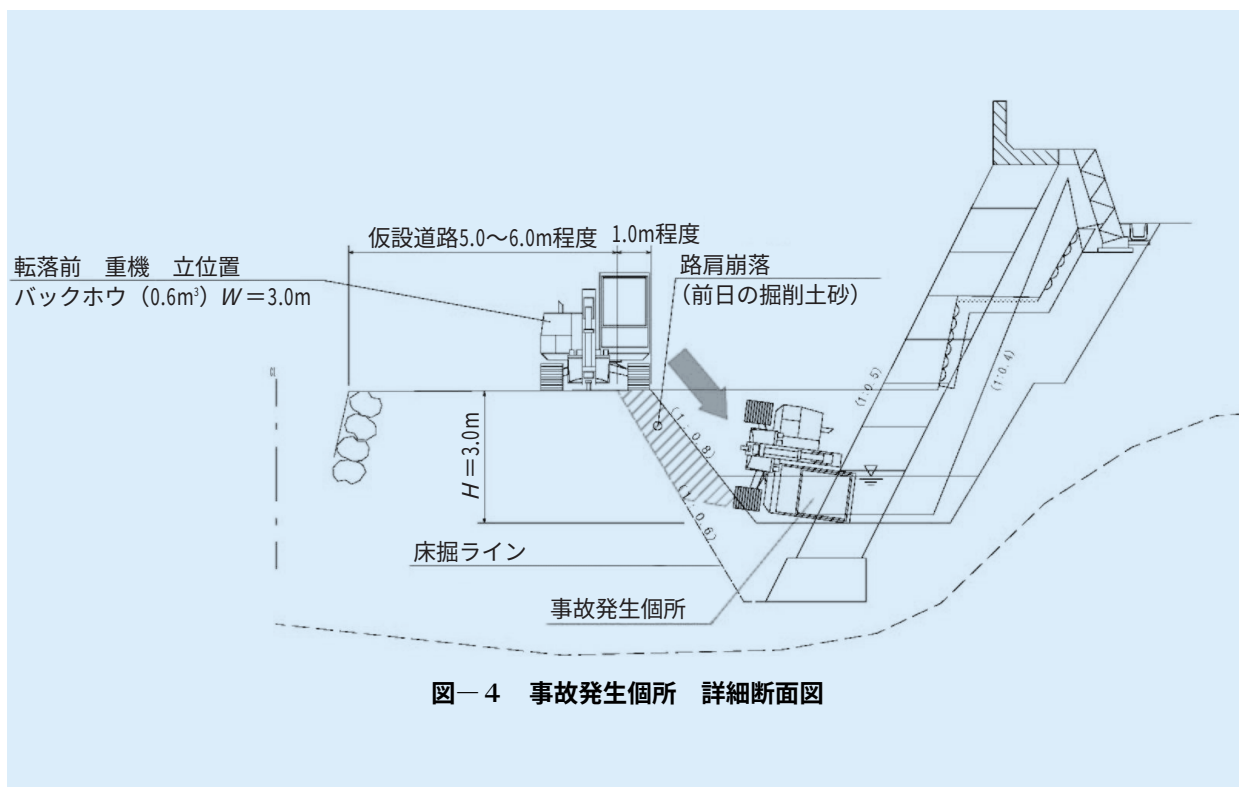
図-4 事故発生箇所 詳細断面図

- ・流路護岸工大型ブロック積工における掘削・残土積込作業中に、バックホウが掘削面に滑り落ちて横転した（図-4、写真-2）。

- ・軟弱な路肩、法肩に接近して作業を行った。

- ・崩落の危険がある路肩や法肩での作業に当たり、立入り禁止措置を講じず、誘導員も配置していなかった。
- ・地下掘削に当たり、クローラを法面直角としていなかった。

- ・軟弱な路肩、法肩に接近しないように作業を行うこと。
- ・法肩への立入り禁止措置を行うとともに監視員（誘導員）を配置する。
- ・地下掘削の場合、クローラは非常の際に退避できるように法面直角とする。

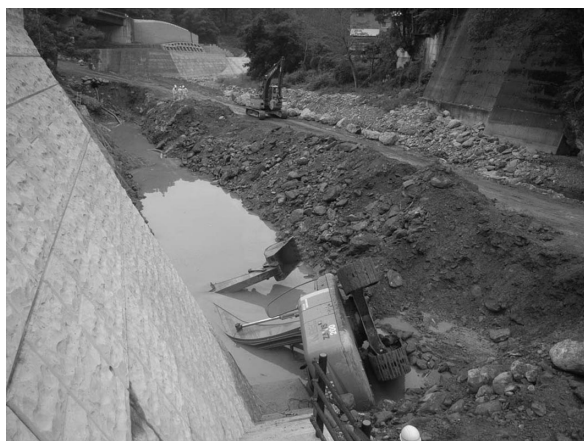
写真-2

- ・バックホウが損傷したのみで、オペレーターは

転倒直後に自力で脱出して怪我もなかった。
