特集 / コンクリート構造物の耐久性向上に向けた取組み

東北地建管内の トンネル補修・補強・改築の事例

建設省東北地方建設局道路部道路管理課長

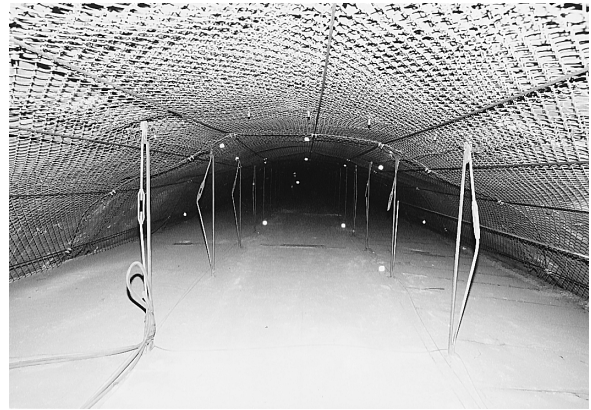
覆工コンクリートには、ほぼ全長にわたり亀裂が見受けられ、一部には側壁部が内側に变形（最大変位約18cm）し、天端部が押し上げられる状態となり、変状が最も顕著な区間ではアーチクラウン部の圧さをはじめはく離が進行し、覆工コンクリートが一部破壊され、これにより天井板も変形していた。これらの変状要因の特定は難しいが、地山の側圧に伴う覆工変状発生の可能性が高く、具体的には、施工時直後のトンネル周辺の応力状態が安定・不安定の限界的状態の中で、矢板工法による覆工天端部の充填不足による空隙が残り、時間的経過とともに緩みが進行、アーチ部サイドの押出しにより天端部に応力が集中、塑性領域（破壊・ゆるみ領域）を拡大し強度の劣化を生じさせたことが考えられる（図 2、写真 1、2）。

写真 1 天井板が突き上げられ、吊り金具が挫折・変形

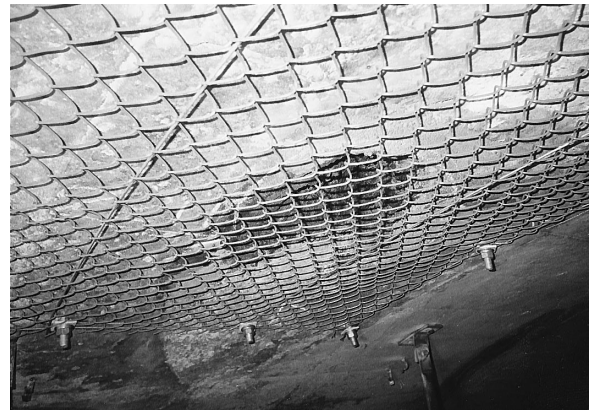
写真 2 覆工亀裂の著しい箇所は落下防止ネットで防護してから工事を実施

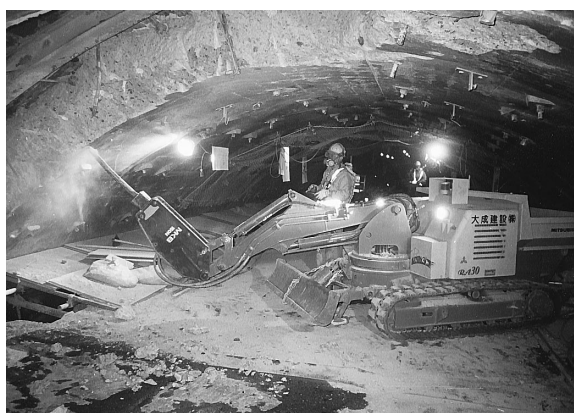
写真 3 油圧ブレイカーでの覆工取壊し状況

ト、インバート工が有効と考えられるとしているが、その効果を期待できない程度までアーチ部覆工が変状している30mの区間については、施工前に実施した調査結果で、地圧によるトンネル変状は引き続き起きうると予想されたため、外力に十分耐えられる恒久的な対策が必要とされた。そのため、裏込め注入とロックボルトを先行施工した後、既設覆工を取り壊し、NATOM工法による全面打替え+インバートの構築を実施した。

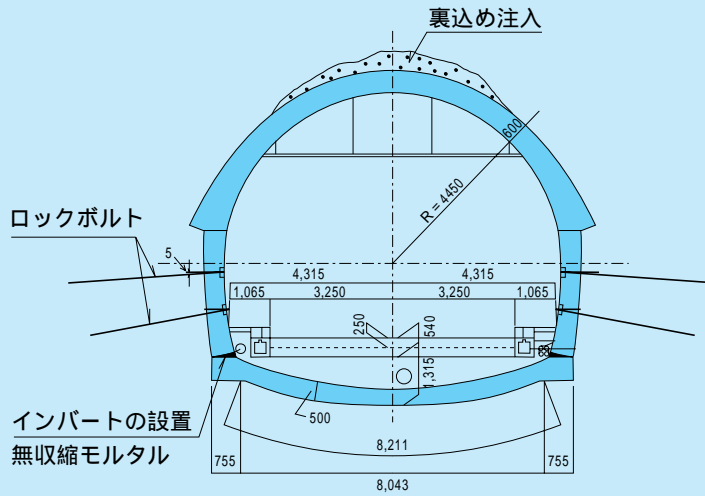
図 4 対策工断面図

一部の劣化や脆弱化した地層部において、クラックや側壁とアーチ部の継ぎ目のずれが発生、監査路・路面にも浮き上がり(最大約10cm)が発生し、これらの原因として地質不良層を貫いていることに起因するところの偏土圧や膨張性土圧の作用、粘土化による支持力不足、背面空洞の影響が考えられることから、土圧の増大や盤膨れ等への対策としてインバートによるトンネル閉合、緩み領域の拡大防止策として裏込め注入を行った。また、インバート施工時の既設トンネル不安定化防止のため、ロックボルトを施工した。

補修工法	施工内容	施工延長
部分改築	ロックボルトで覆工コンクリート側壁部を補強し、インバートを設置	92m
ロックボルト	斜め横断クラックが入った部分を中心に施工	198m
裏込め充填	覆工背面の空洞に可塑性モルタルを充填	175m

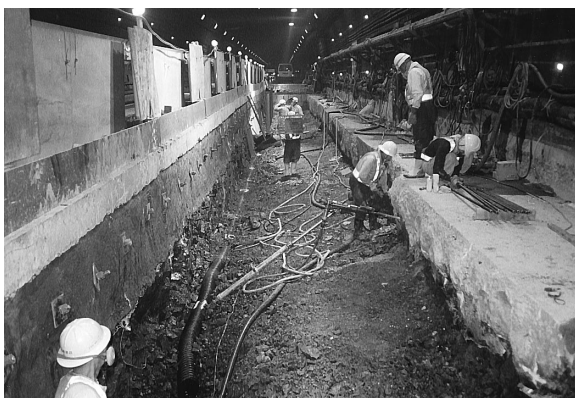
写真 5 片側交通規制しながらのインバート掘削
