工事事故発生防止に向けた取り組み

国土交通省北海道開発局事業振興部工事管理課

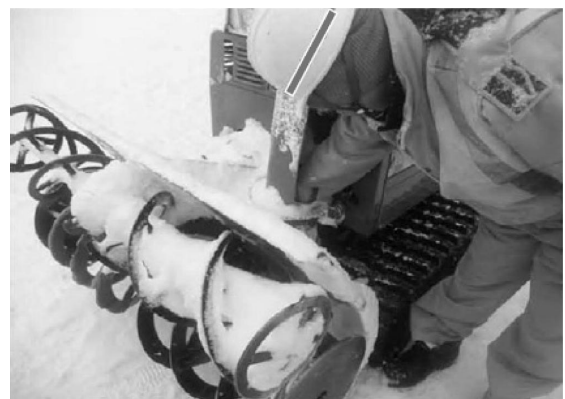
除雪作業において、ハンドガイド式のロータリー除雪機による歩道除雪を実施している中で発生した事故である。被災者は、除雪作業後、プロア部に雪が詰まっていたため、投雪口から手を入れ雪を取り除こうとした。その際、クラッチは切ったものの、エンジンを停止しないで作業したところ、プロアの回転が停止していなかったため、被災者の手がプロアと接触し負傷したもの。

小指切断，薬指・中指の骨折

写真 1 雪を除去するため投入口から手を差し入れた

- ・ 除雪機械に雪が詰まった場合の点検復旧手順の作業手順書への明記。
- ・ 安全装置付の機械であっても、作業前にその装置が正常に稼働するか現場担当者立会の上で確認。
- ・ 使用機械の点検整備は、安全な場所でエンジンを切り、装置が完全に停止したことを指差し確認。

・ 雪の除去を行う場合には、除去棒を使用。

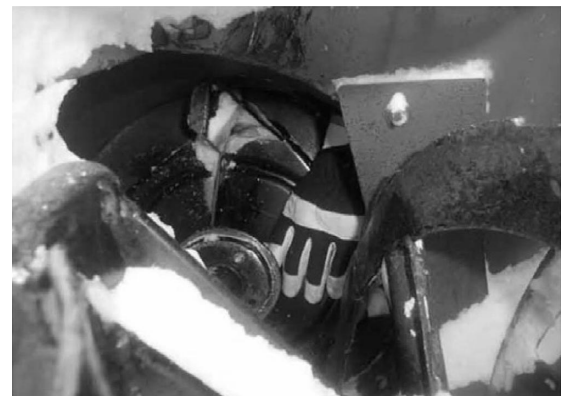
写真 2 回転しているプロア部に手が接触

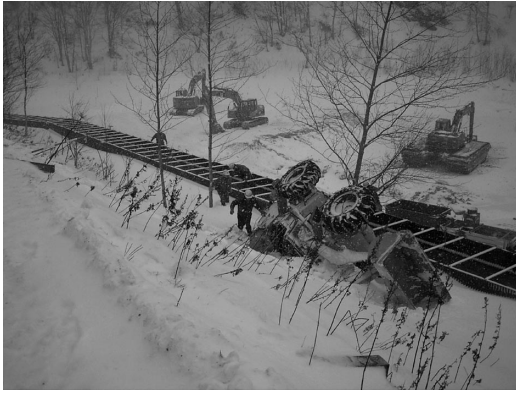
写真 3 転落状況 1

した主任技術者と別れ、駐機場に向かった。その途中の林道（運搬経路）上で20m程度後進した際に、林道の法肩より脱輪し、タイヤショベルが法面を滑り落ちた。5 m下にある立木に衝突した反動でタイヤショベルは半回転し、運転席がつぶれ、オペレータは車両の下敷きとなった。転落した地点の林道の幅は4.1mであった。

死亡（脳挫傷）

- ・路肩位置表示施設の増設。
- ・単独作業（駐機場への移動を含む）を行わないことを徹底。
- ・後進時の後方確認を確実に行うことを含め、作業員、オペレータへの安全に対する指導、教育を徹底。

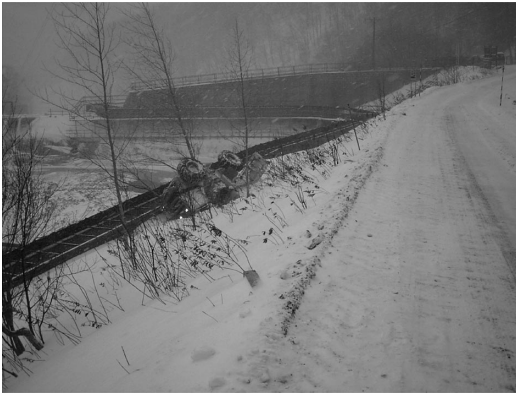
写真 4 転落状況 2
