沖縄総合事務局における 平成21年度の事故状況および 死亡事故の事例について

内閣府沖縄総合事務局開発建設部技術管理課

工事検査官 しもじ ひろあき
下地 博明

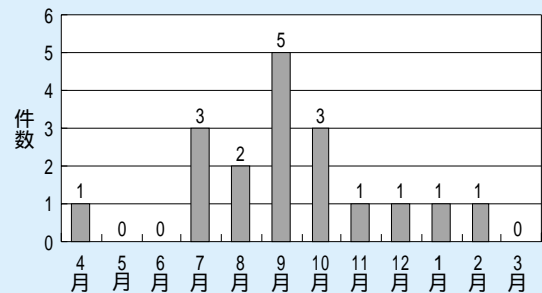
図 1 平成21年度 月別発生件数

月別の事故発生件数は図 1 のとおりであり、7月から10月にかけて13件発生し全体の約7割を占めており、月別に見てみると、9月に突出して事故が発生している。

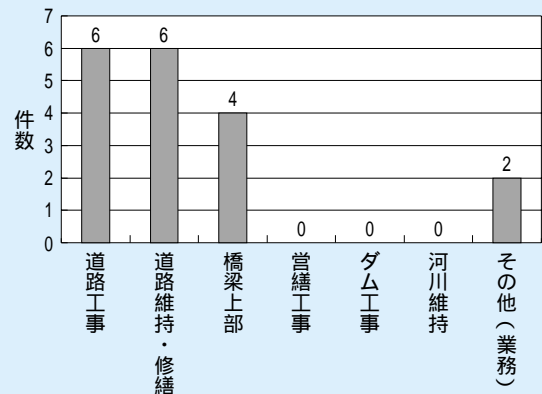
図 2 平成21年度 工種別工事事務発生件数

工種別の事故発生件数は図 2 のとおりであり、それを見ると道路工事6件、道路維持修繕6件、橋梁上部4件となっており、道路工事関連で16件と全体の約9割を占めている。

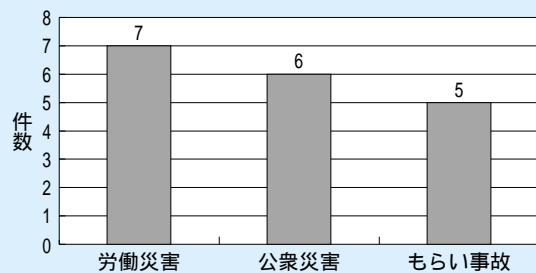
図 3 平成21年度 分類別工事事故発生件数

事故分類別の発生件数については、労働災害7件（39%）、物損公衆災害6件（33%）、もらい事故5件（28%）となっており、労働災害が約4割

と多い状況にある。なお、労働災害の7件では死亡1名、負傷者5名、熱中症2名となっている(図3参照)。

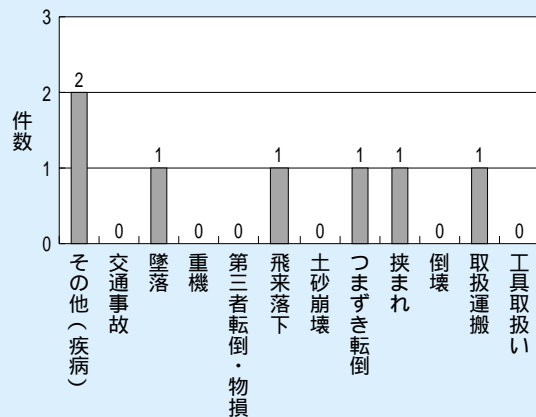
図 4 平成21年度 労働災害の形態別事故発生件数

労働災害を事故形態別で見ると、墜落1件において1名死亡、疾病(熱中症)2件、飛来落下1件、つまずき転倒1件、挟まれ1件、取扱運搬1件で負傷が計5名出ている。その中でも夏場の施工によく見られる熱中症が多い状況である(図4参照)。

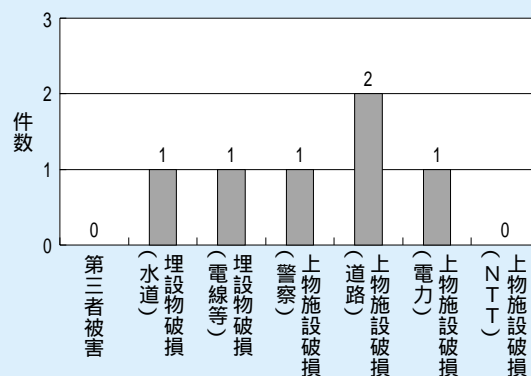
図 5 平成21年度 公衆災害の形態別事故発生件数

公衆災害を事故形態別に見ると、上物施設破損が4件と最も多く、埋設物破損が2件、上物施設破損の内訳は、樹木、門扉等軽微なものであった(図5参照)。

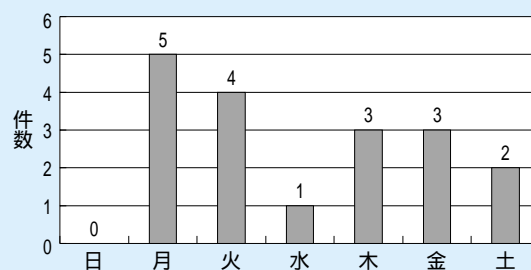
図 6 平成21年度 曜日別工事事故発生件数

曜日別発生件数で見ると、週を通して発生しており、月、火曜日の週の初めに多く、次いで木、金曜日に事故が発生している状況である(図6参照)。

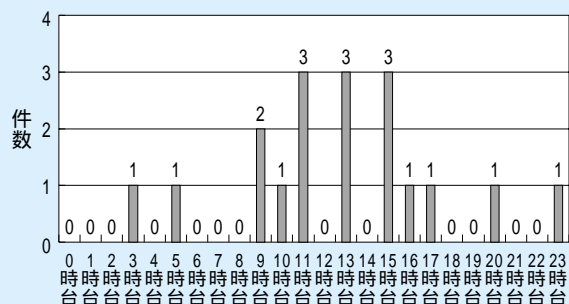
図 7 平成21年度 時間帯別事故発生件数

時間帯別事故発生件数で見ると、11~15時台、特に昼食前の11時と13時と15時台の中だるみと

きに事故発生割合が高い傾向にある（図 7 参照）。

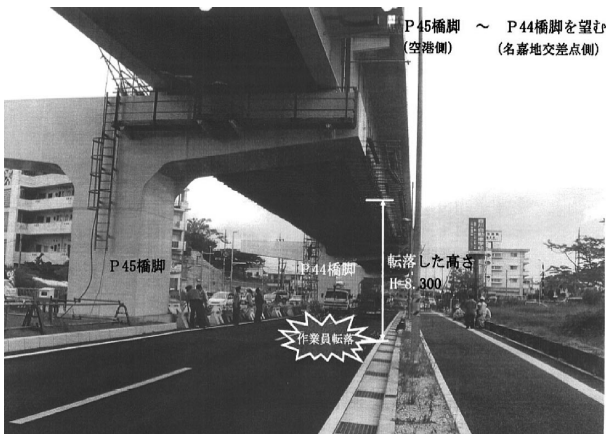
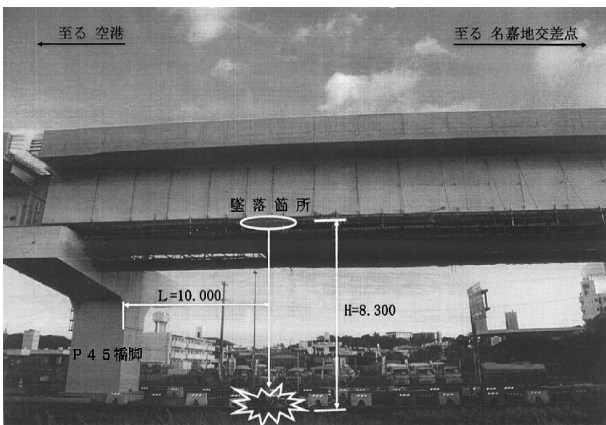
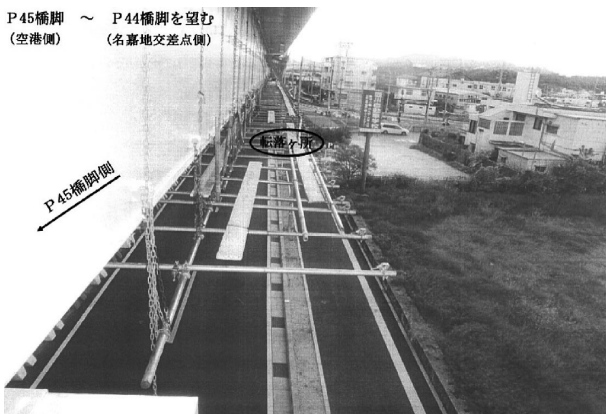
内容としては、橋梁上部工の床版工工事で、つり足場撤去作業中の足場上にて先行しておやご材の取り外し作業中の移動の際に作業員が墜落し、死亡したものである（写真 1～3）。

事故原因については、①元請けは、一次、二次下請けに対し、関係請負人の労働者が規定に違反しないよう必要な指導を行わないといけませんが、下請け業者への指導を怠ったこと、②共通仕様書にある「工事中の安全の確保」の研修訓練の未実施による契約事項の不履行、③総合評価の技術的所見において「親綱のない個所での二丁掛け安全带の使用、高所作業車の設置」を提案しているが、下請けに指示していなかったこと等によるものであることが考えられた。

以上のことを踏まえ、事故調査委員会にて検討を行った結果、指名停止処分1カ月の処置を行った。

また、今後の対策として、1)日々の安全ミーティングにて前日の安全確認結果を報告し、下請けに指導を行う。2)安全教育に関しては、月1回確実に実施し、安全意識の高揚を図る。3)作業計画

書，手順書の作成は，下請け業者を含めた打ち合わせの上作成し，その上で，作業環境の確実な整備と作業手順の確実な履行を確認する。
