四国地方整備局における 事故発生状況等について

国土交通省四国地方整備局企画部技術管理課
はまだ ひさよし
工事検査官 濱田 向啓

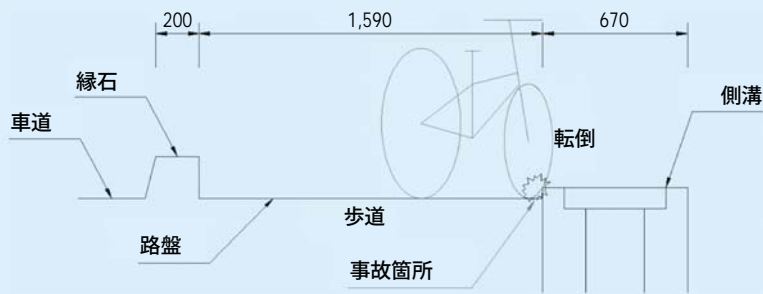
図—8 事例1 概要図

【事例1】 公衆災害（人身） ……………（図一八）
 〔事故発生状況・要因〕 表層を施工していない状態の歩道を交通開放したところ、自転車を運転していた被災者が、側溝との段差でハンドルを取ら

れて転倒した。

工事担当者は、安全巡視において段差の危険性を認識できていなかった。

〔対策〕 表層工まで施工して交通開放するのが基本であるが、やむを得ず表層工施工前に交通開放する場合には、段差の擦付けまたは、段差箇所への立入り禁止措置を確実に実施する。

作業関係者の危険性認識の理解度確認を確実にするとともに、油断・軽視を防ぐための教育・訓練を徹底する。

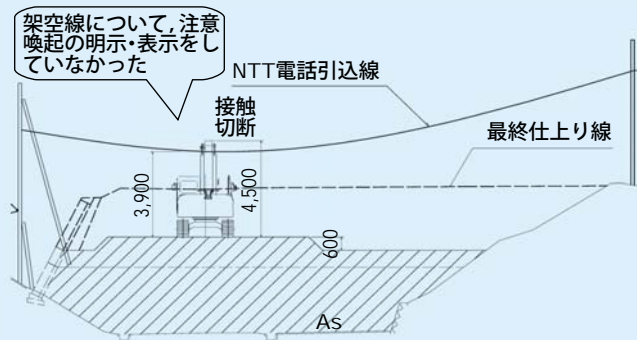
図—9 事例2 概要図

【事例2】 公衆災害（物損） ……………（図—9）
 〔事故発生状況・要因〕 バックホウを自走移動中、架空線の電話線にアーム部分が接触・断線し、事故後約4時間、電話が不通になった。事故現場周辺に、架空線についての注意喚起の明示・表示をしていなかった。

元請けは当該バックホウ操作について指定した取扱者でない者（下請け）に使用を許し、下請けは使用予定以外の工種で重機を使用した。

〔対策〕 電話線とのクリアランスをあらかじめ確認し、高さ確認のために単管バー等（高さ制限表示）を設置し注意喚起を図る、走行路をカラーコーン・ロープ等で区分する。

機械の取扱者を定め、取扱者以外の使用を禁止するよう徹底する。

作業員の油断・軽視を防ぐため、安全に関する教育・訓練を実施する。

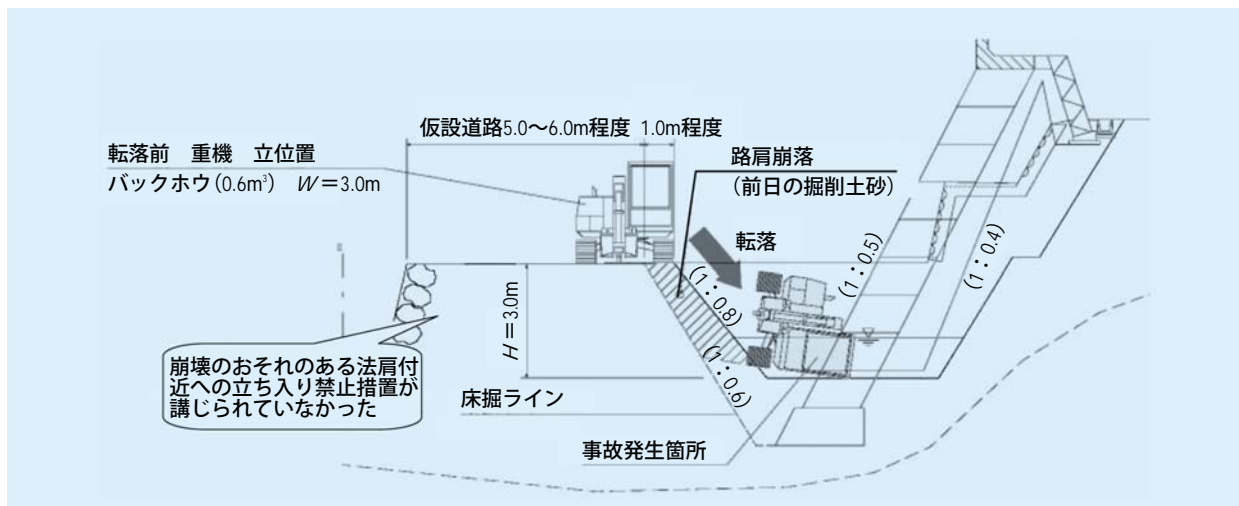
図-10 事例3 概要図

【事例3】 重機事故 ……………（図—10）
 〔事故発生状況・要因〕 バックホウ操作中に、重

機の下路肩が崩落し、クローラ（キャタピラ）を法面に平行にしていたため、路肩が崩れかけたときに退避できず掘削箇所内に転落した。
 〔対策〕 崩落の危険がある法肩付近の作業に当たっては、法肩への立入り禁止措置を講じるとともに監視員（誘導員）を配置する。

掘削作業等においてはバックホウのクローラ（キャタピラ）を法面に対して直角とする。

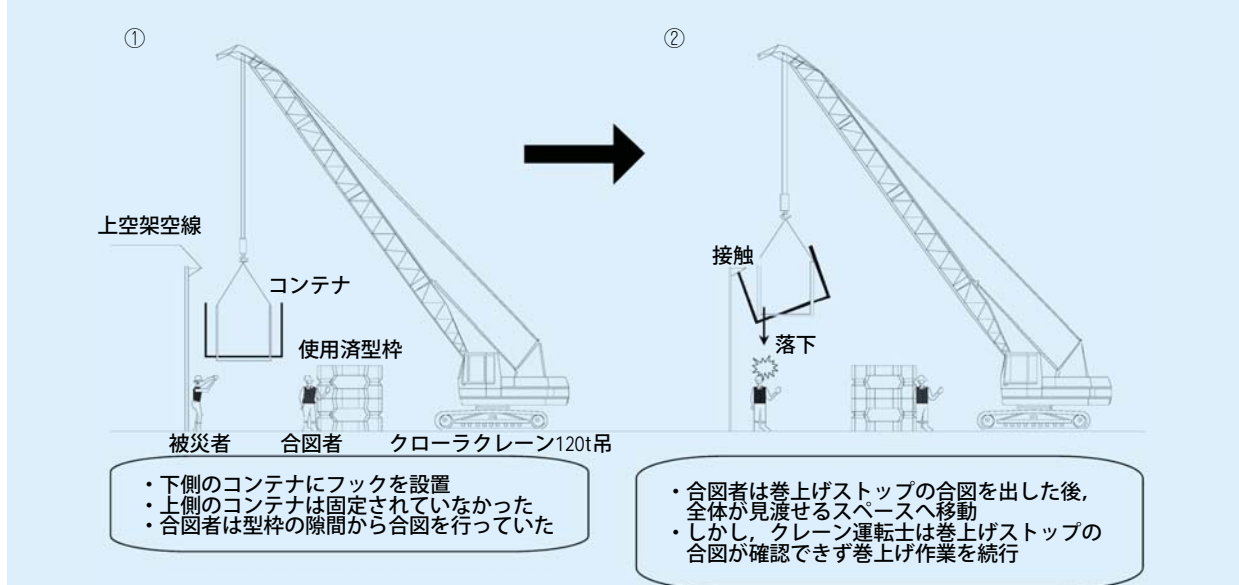
図-11 事例4 概要図

【事例4】 飛来・落下 ……………（図—11）
 〔事故発生状況・要因〕 型枠の円形部分を収納するコンテナ（1個約180kg）を2個重ねて、120t吊クローラクレーンで吊上げ作業を行った際、吊荷が仮設上空線（電力線への接触防止のための注意喚起用の仮設の旗付きトラロープ）に接触し、当該コンテナ1個が約5m落下し、被災者のヘルメット前頭部に接触した。落下したコンテナは吊り荷の固定がされておらず、また、吊り上げの合図がクレーンオペレータとの間で連携できていなかった。

〔対策〕 玉掛け作業責任者が吊荷を固定したことを確認した上で吊上げ作業を開始する。巻上げ作業中は吊荷の下に立ち入らない。

合図者の合図は、全体を見渡せる位置で行い確実な連携を図るように作業員の教育を実施する。

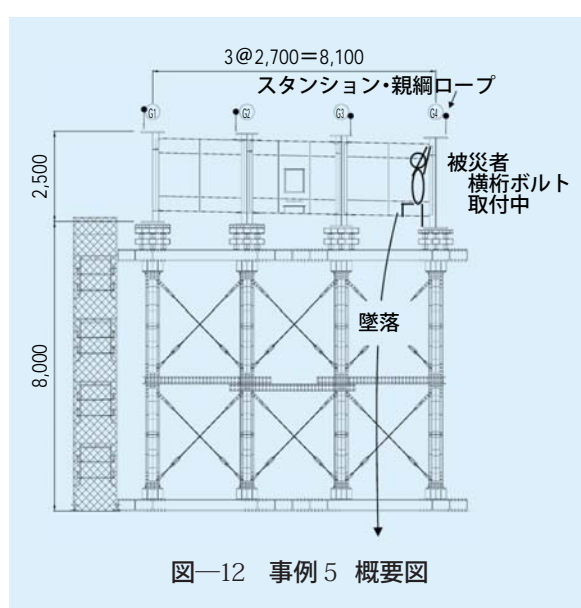
図-12 事例5 概要図

【事例5】墜落・転落…………… (図-12)

〔事故発生状況・要因〕 主桁架設後の横桁取り付け作業中に、ボルトを締めようとして力を加えたところボルトからラチェットレンチが外れ、バランスを崩して約10m下の河川に墜落したもの。

墜落した作業員は、安全帯は着用していたものの安全帯取付設備のないところで作業をしていた

た。

〔対策〕 安全帯取り付け設備を確実に設置し、安全帯の使用状況を作業員相互でチェックする。

作業員の油断・軽視を防ぐため、安全に関する教育（安全帯使用の徹底）を実施する。

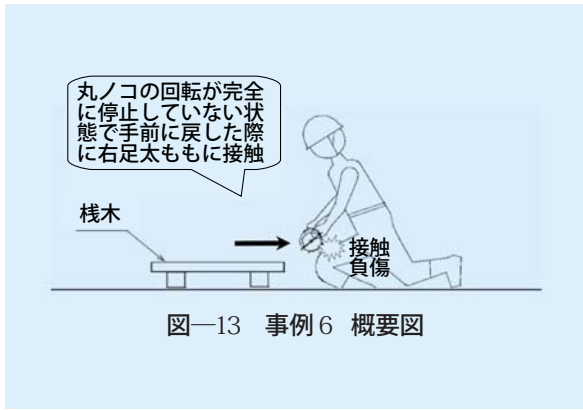
図一13 事例6 概要図

【事例6】その他（工具取り扱いミス）

……………（図一13）

〔事故発生状況・要因〕 電動丸ノコにて栈木を切断後、丸ノコを自分の方向に戻す際に惰性で回転している刃先が右足太ももに接触し負傷した。

〔対策〕 安全に関する作業員の理解度の確認を確実にするとともに、油断・軽視を防ぐため、危険性認識のための教育・訓練を徹底する。

工事の計画段階で、作業の安全について十分検討する。

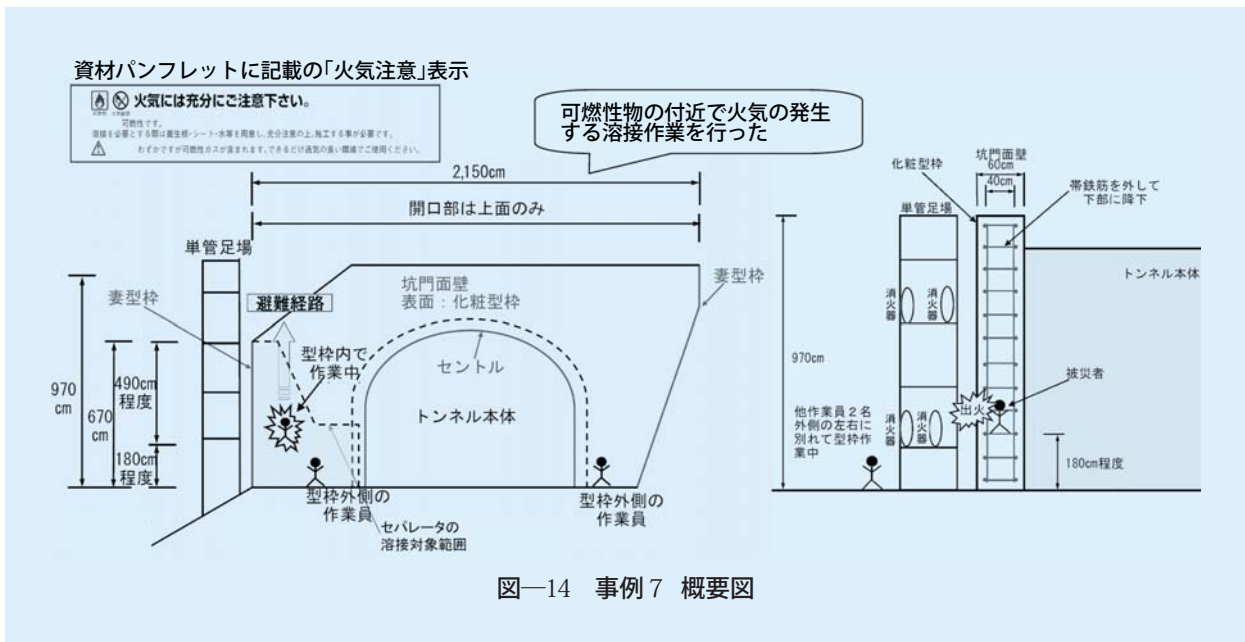
図一14 事例7 概要図

【事例7】その他（火災）……………（図一14）

〔事故発生状況・要因〕 トンネルの坑門工の型枠組立作業において、幅60cmの型枠内に入り型枠セパレータの溶接作業をしていたところ、化粧型枠（特殊樹脂）に引火し作業員1名が焼死。

今回事故では、可燃性物周辺での溶接作業に際し火災の危険予知が不足していた。

〔対策〕 可燃性等の物がある場所では火気を使用しない、やむを得ず火気を使用する場合には確実な防護措置を講じる。

作業員に対して、安全管理に関する教育を実施し、使用材料の特性（特殊樹脂化粧型枠の可燃性等）を周知徹底する。

段階施工により、緊急時の脱出を容易にするなど、安全に配慮した工程にする。
