沖縄総合事務局における 平成23年度の事故の状況について

内閣府沖縄総合事務局開発建設部技術管理課
たいら ひろたか
 工事検査官 平良 博孝

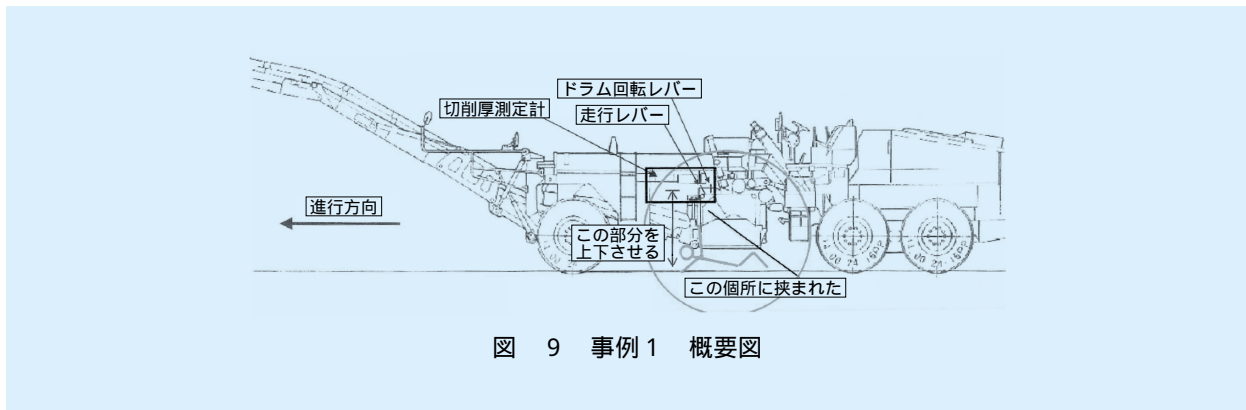
図 9 事例1 概要図

路面切削作業中、切削機のビットに既設ドレンパイプが挟まり、そのパイプを1人で確認および撤去をする際に左手を切削機に挟まれ、巻き込まれ負傷した。

- ① 作業手順においては、ビットおよび回転ドラムの異常時の確認はエンジンを停止させ、2人以上で行うことになっているが、それを守らずドラムの回転を完全に停止させることなく単独で作業を行った。
- ② ドレーンパイプ設置個所におけるパイプ撤去方法に不備があった（切削機のみで撤去を行った）。

- ① ヒューマンエラーを防ぐため、作業前点検、ミーティングを徹底する。
- ② 危険作業を行わないため、作業手順書の周知徹底を図る。
- ③ 無理な仕事を行わないために、その日の体調管理の徹底を行う。

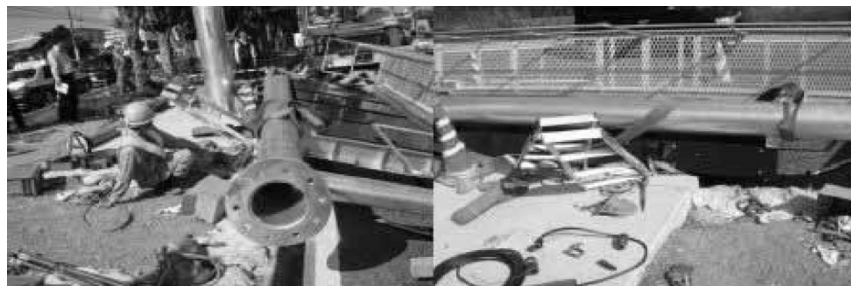
写真 1 事例2

道路情報標示板と支柱アームの組み立て作業を完了し、搬入用架台等の撤去作業を行っていたところ、標示板が転倒し、作業員が左足を地上との間に挟まれ負傷した。

- ① 片方に大部分の荷重が掛かることによる転倒の危険性があったと推測されるのに組立物が安定（自立）しているとの誤った認識から、クレーンの吊りフックを玉掛けロープから外してしまったため、組立物が倒れた。
- ② 支柱を設置し、次に支柱アームを支柱に取り付け、その後標示板を支柱に取り付ける施工計画であったが、支柱アームと標示板を地組した後、支柱に取り付ける作業手順を取っており、施工計画書と異なる手順で行った。

- ① 組立作業を、クレーン車と建柱車の2台を使用することで支柱取り付けまで吊ることで転倒を防止する。
- ② 作業員全員に作業手順を周知し、作業を行う。
- ③ 吊り荷の下への立ち入り禁止の徹底。
- ④ 吊り作業時には、介錯ロープにて突風対策を行う。

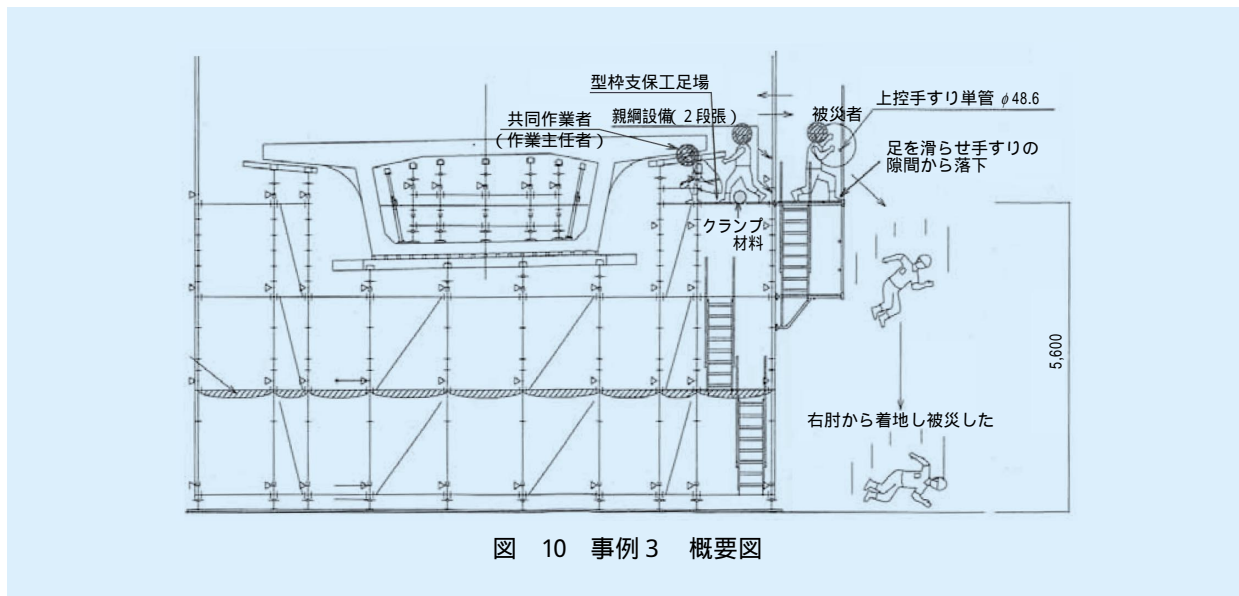
図 10 事例3 概要図

型枠支保工組用階段にブラケットを使用し組み

替え作業時、組立材（クランプ）を取りに行くため足場上を移動する際に、親綱に安全帯のフックを掛けずに移動し、上段の足場床上で足を滑らせバランスを崩し、手すりの隙間から約6m下へ転落し、負傷した。

- ① 組立材（クランプ）を取りに行くため足場上を移動する際に、親綱に安全帯のフックを掛けずに移動した。
- ② 当作業の作業指揮者（作業主任）が共同作業していたため、被害者の不適切な行動を確認・注意ができなかった。

- ① 作業順序に合わせ安全防護設備の盛替えを確実に行うとともに、防護設備の設置時にセーフティブロックを使用し安全作業ができるようにする。
- ② 作業開始前に作業個所の点検を行い、危険要因を洗い出し周知徹底する。
- ③ 作業主任を配置し、作業方法、安全帯の使用および作業状況の監視を行う。
