工事事故発生防止に向けた取り組み

国土交通省北海道開発局事業振興部工事管理課
たむら けいいち
工事評価管理官 田村 桂一

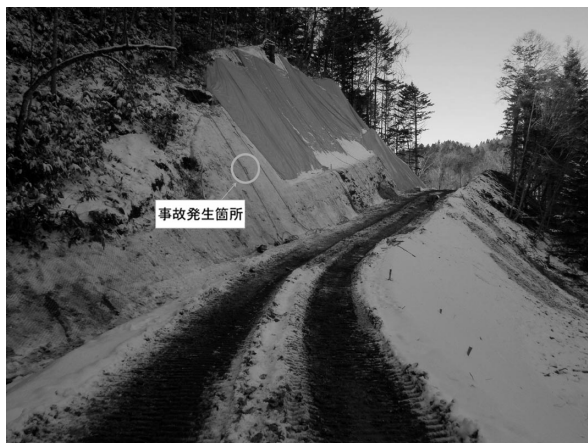
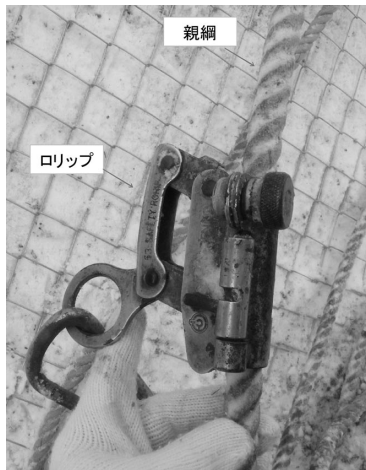
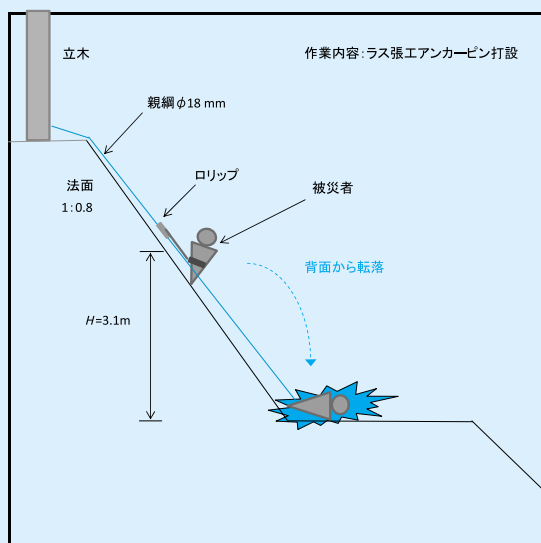
ダムの付替林道工事において、林道切土法面でラス網を固定するアンカーピンの打込み作業を、法面上部の立木をアンカーに親綱を用いて行っていた。法面途中の地面から約3mの位置でアンカーピンを打ち込み、次のアンカーピンを打ち込む

ために2m横移動する際に、親綱と作業員の安全帯を固定しているロリップの押爪を解除し緩めて横移動し、再度体重を掛けたところ、ロリップの押爪が十分に利かず、背中から地面に落下し後頭部を強打した事故である(写真1, 2, 図6)。

・作業員：急性硬膜外出血，脳挫傷，頸椎捻挫（休業21日）

- ・ロリップの押爪が親綱をグリップしているかを確認しなかった。
- ・前日に親綱が野外で放置された状態で保管されており、降雪もあったために親綱が凍結してゲ

リップしづらい状態であった。

- ・親綱の凍結に備えて、作業終了後に親綱を巻き上げブルーシートで養生し、作業開始前に凍結していないか確認する。
- ・ロリップのほかに滑車式の墜落防止器具（安全ブロック）を使用し二重の安全対策を行う。
- ・安全帯、ロリップ使用における作業手順・留意点の教育を行う。

今回の事故後の対策では実施していませんが、NETISにも登録されているアシストロリップという墜落防止器具があります。ロリップの下方に取り付け、親綱の凍結でロリップが滑った場合にストッパーになり、墜落を防止するという器具です。急傾斜や親綱が凍結するような寒冷地で特に効果が高いとされています。

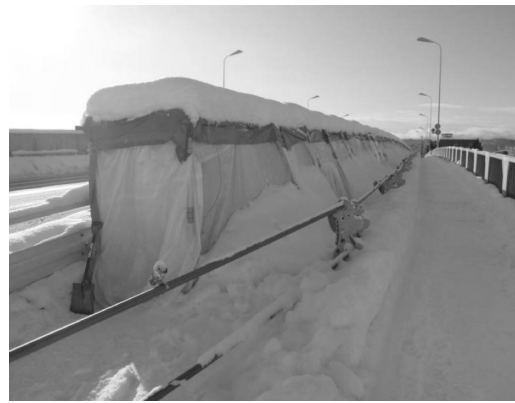
橋の防護柵設置工事において、防寒仮囲いの中で歩車道境界（縁石部）の型枠取り付け準備作業中に、電気ドリルを使用するために小型発電機を用いて作業をしていたところ、一酸化炭素中毒となった。他2名も被災者から約20m離れたところに発電機を設置して同様の作業を行っていたが、発電機周辺の仮囲いシートを開放していたため被災しなかった（写真 3, 4, 図 7）。

写真 3 防寒仮囲い状況

- ・当日の作業形態では被災者の作業は当初作業計画にないものであったが、被災者の判断で仮囲いの中に発電機を入れて作業していた。現場代理人は作業形態変更の確認が不足しており、使用禁止の措置を執らなかった。
- ・安衛法規則第578条、自然換気が不十分な場所において内燃機関を有する機械の使用を禁止した「内燃機関の使用禁止」や「建設業における一酸化炭素中毒防止のためのガイドライン」等の一酸化炭素中毒防止の認識が不足しており、それらを踏まえた作業計画を立てておらず、作業員への安全教育が行われなかった。

- ・仮囲い内では、内燃機関の使用は原則として禁止することを再度徹底。
- ・仮囲い内で、やむを得ず内燃機関を使用する時

は作業責任者を選任し、作業手順書の作成を行い、作業員に周知徹底し、十分な換気を行う。

- ・作業開始前の使用機械の点検，作業中の換気，一酸化炭素濃度の測定の実施。

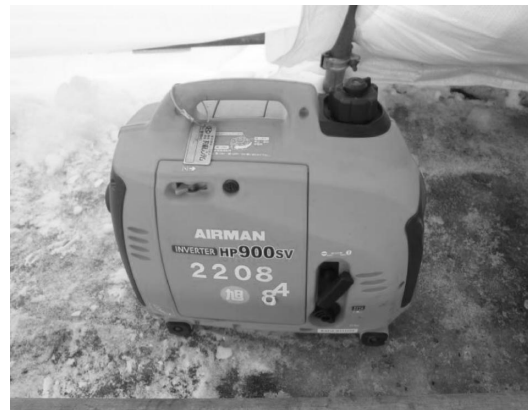
写真 4 発電機
