東北地方整備局管内における 工事事故発生状況、 事例と再発防止対策

国土交通省東北地方整備局企画部技術管理課
きごし よういち
建設専門官 木越 養一

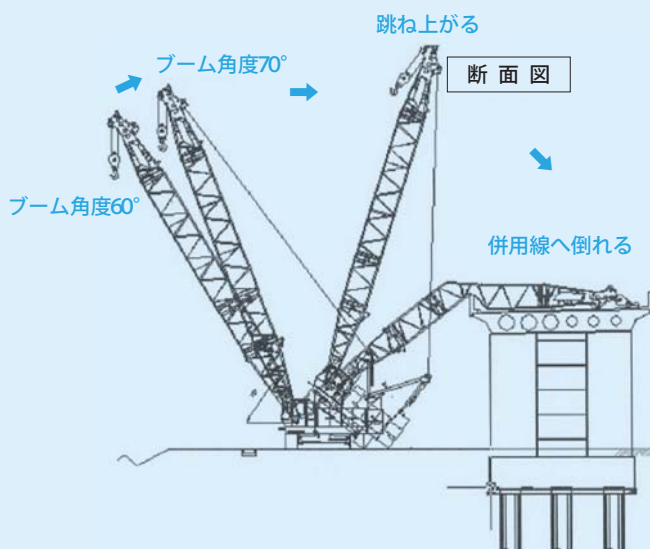
図一5

平成24年9月、10時ごろ、供用中の道路（高架橋）の拡幅工事で橋梁基礎工事（場所打ち杭）に使用する移動式クレーン（クローラクレーン65t吊）が吊上げ作業準備のためブームを起こしたところ、カウンターウエイト方向にバランスを崩し転倒し、ブームが隣接する供用中の道路に倒れ車道を封鎖し交通を完全に遮断した。

事故当時、通行量は多くあったものの、幸いにして車間に入り車両との接触はまぬがれたが、車両と接触したら人身事故に発展する可能性が高い事故であった。

- ① 基礎工施工において、工程計画の変更により、クローラクレーン65t吊を自走で他工区から移動することになったが、現場内に側溝が横断していたため現場内の移動は不可能と判断し、現場に隣接する側道を通って移動することとした。側道は幅員が狭かったため、クレーンのクローラ幅を狭めて移動した。
- ② 作業開始のためクローラを広げようとしたが、地面との摩擦で広がらなかったため、地面との接地圧を低減させようと、ブームを車軸直角方向に旋回し、さらにブームを起こしている途中で、カウンターウエイトとのバランスが崩れ横転し、ブームを隣接する高架橋に倒した。

- ① 現場内の側溝を養生すれば現場内の移動が可能であり、側道を通行する必要もなく、クローラ幅を狭める等も不要であった。対策として、側溝の養生を行い現場内での通行を可能とした。
- ② 移動時に、ブーム、カウンターウエイトを分解せず装着したまま、クローラ幅を狭めて移動しており、非常に危険な行為である。不安全行動を防ぐため、禁止事項の周知徹底を行った。
- ③ クレーンオペレーターの操作で安易にクローラ幅を変更できないように、施錠を行い管理することとした。
- ④ 万一転倒した場合の隣接高架橋への影響を考え、工程によりクレーン規格を変更するなど、施工上必要な最低限の規格（ブーム長）に変更した。

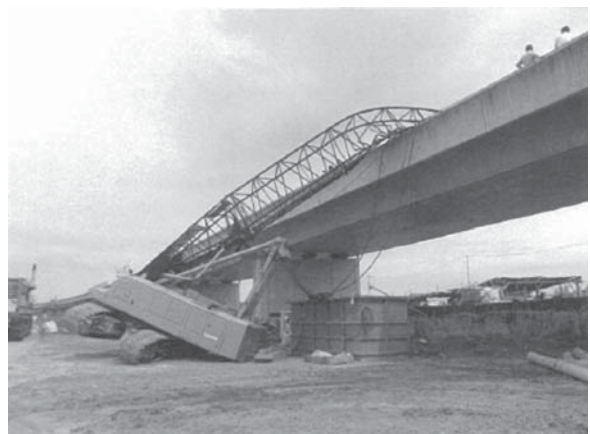
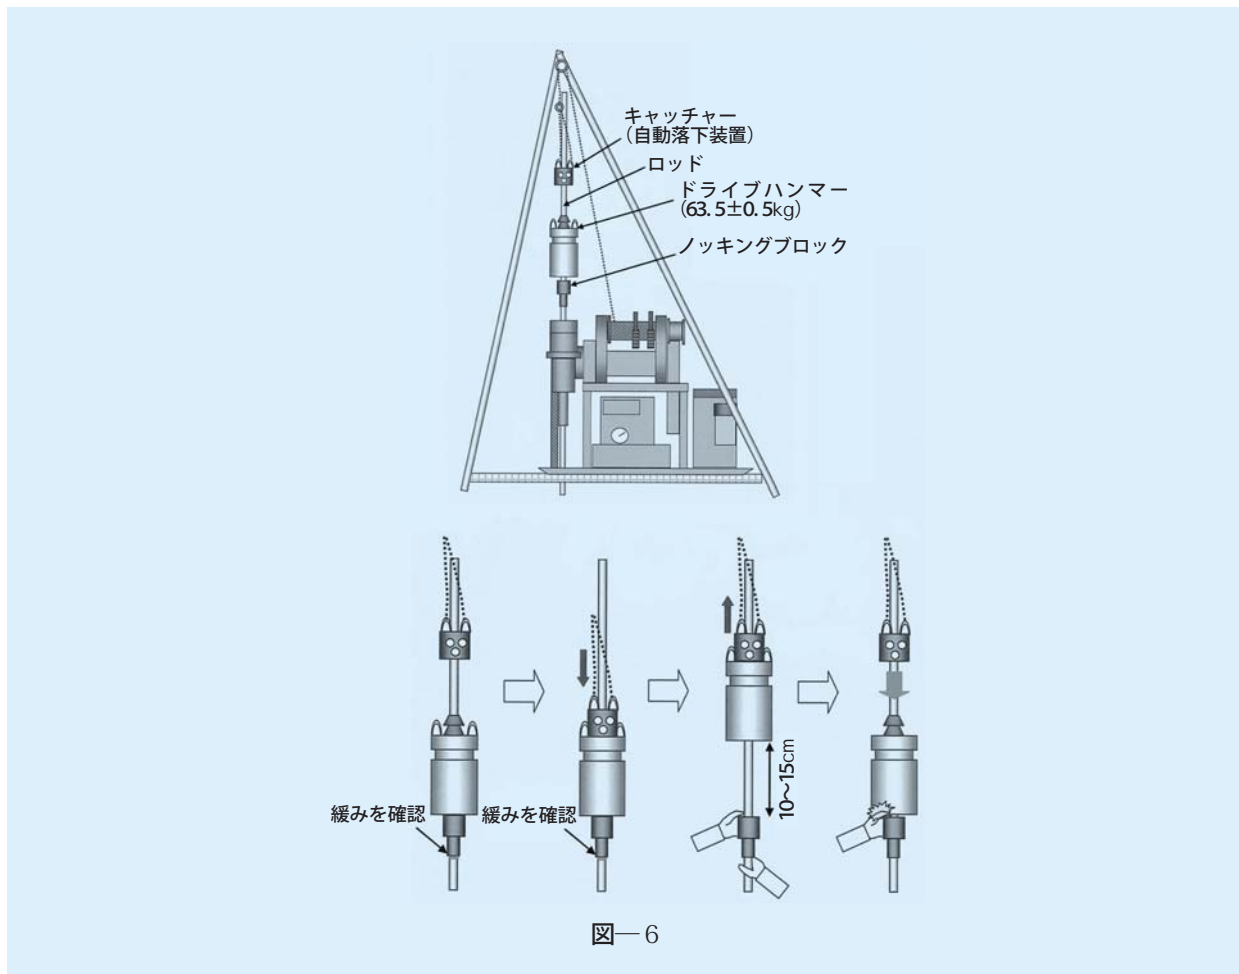
写真—1

平成24年11月、11時ごろ、ボーリング調査において、コア採取のため打込みサンプリング機器の調整中にドライブハンマーが落下してきて指を挟んだ。

- ① サンプリング中にノッキングブロック下側のネジが緩んだため、調整しようとキャッチャーでつかんだ状態でドライブハンマーを10~15cm持ち上げた。
- ② 緩んだネジを調整中にドライブハンマーが落下し指を挟み負傷（骨折）した。

- ① 作業手順では禁止していたが、吊り上げた状態のドライブハンマーの下に指を置いており、作業手順の遵守を日々のKYで徹底させる。
- ② 通常の機器点検は行っていたが、何らかの原因でキャッチャーがはずれドライブハンマーが落下する結果となった。ボーリング作業において、最も事故の要因となる部位でもあり、重点的により確実に点検をするように指示した。
- ③ ネジが緩んだ場合の対応等、詳細な作業手順

が整理されておらず、2名での作業中ではあったが、実際は1名の単独作業となっていた。1名がキャッチャーや固定ピン等を重視し確認するなど、作業手順を明確にし、2名での共同作業を基本とするように指示した。
