道路改良工事における 墜落事故事例

国土交通省北海道開発局事業振興部工事管理課

道路改良工事における落石防護柵工

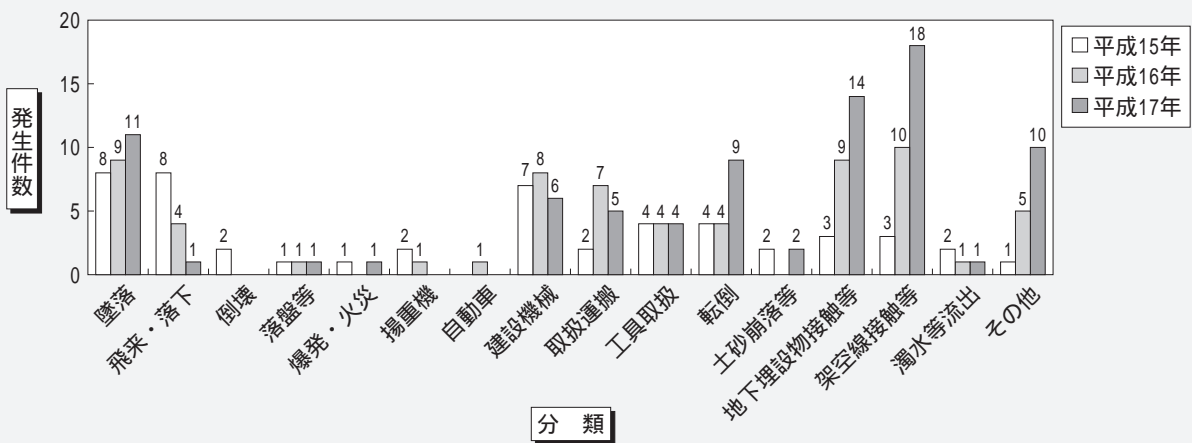
図 1 事故分類別工事事故発生件数の推移

その中で、北海道開発局では、年間約2,700件の工事を発注しており、工事事故の防止のため、発注者として各工事現場における安全管理体制の充実を図るとともに、安全対策の取り組みに従前から努めてきましたが、平成17年の工事事故件数は83件となっており、ここ数年のほぼ横ばい状態から前年度比で19件増という残念な結果となっています。また、月別発生件数を見ると、工事稼働件数が少なくなるにもかかわらず、積雪・気温の低下等の条件が悪化することから冬期における発生件数が多くなっています。

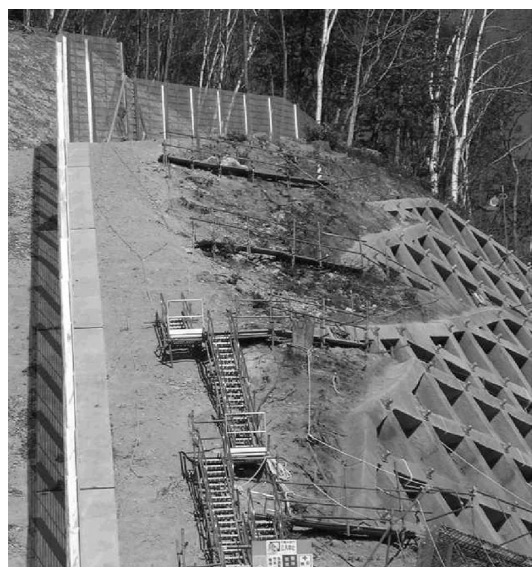
当初は法面すべてに昇降階段(40m)と単管高所足場(44m)が設置されていましたが、法面仕上げのため昇降階段から上の単管高所足場が撤去され、事故発生時には親網のみ設置となっていました。また、足場や通路が設置されていないにもかかわらず、KYでは重機との接触注意のみで作業方法・運搬経路等についての適切な打合せや指示がなく、作業手順書も守られていなかったことや危険箇所への立入禁止表示がないことに加え、高所での作業にもかかわらず被災者が安全帯を着用していなかったことが本事故の発生原因として考えられます。

現場状況

- ① 親綱しか設置されていなかった区間については，適切な足場・階段等を設置する
- ② 高所・荷揚げ作業等を行う場合，搬入経路および作業方法についての周知徹底と作業手順の見直しを図る
- ③ 通路以外の危険箇所への立入禁止表示を行う
- ④ 安全帯未着用者については，作業前の相互確認を行い未着用者は入場させない

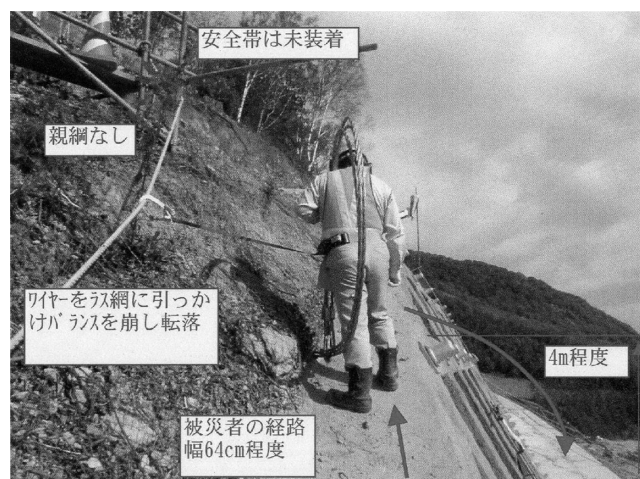
被災者は、ケーブルを肩に抱えていたため、仮設階段を最上階まで登った後、急勾配(平均勾配30度)の親網区間を避けて、通路ではない法枠天端上(幅64cm)を通っていたが、担いでいたケーブルの先端が法面に設置されていたラス網に引っかかり、バランスを崩して約4m下の小段コンクリート上に転落し被災しました。

ワイヤー運搬状況
