中小河川の維持管理における 航空レーザー測量・測深の活用検討

滋賀県 南部土木事務所 道路計画第二課 幹線道路整備第二係 主査 おおた ひろき 太田 宏生

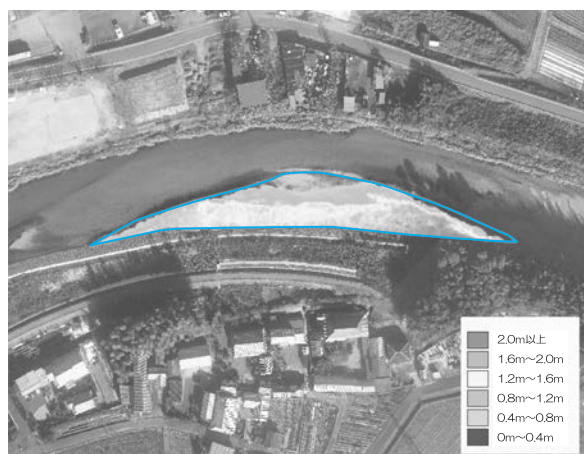
図-2 計画河床からの差分析

3次元データを活用した堆積土砂の掘削土量算定結果を図-2に示す。計画河床からの差を解析により算定しており、算定された掘削土量は、3次元データによるものが2,604 m³、従来の平均断面法によるものが2,650 m³である。その差は、わずか46 m³であり、3次元データを活用することで、より精度の高い掘削土量が算定されていると考えられる。

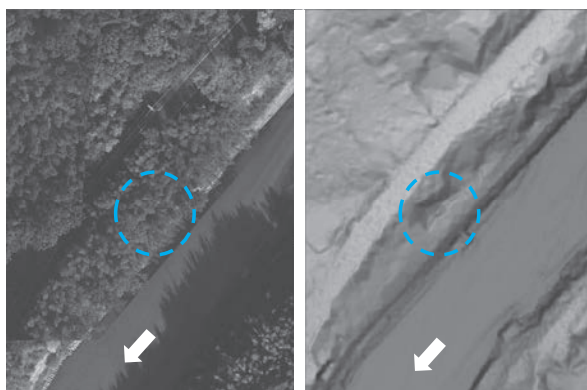
図-3 オルソ画像（左）と標高段彩図（右）

オルソ画像では法面状況が確認できず、河川内からでなければ法面点検が困難な場所である。しかし、標高段彩図を作成すると、護岸上部の法面が一様でなく、崩れのような影が確認できる（図-3）。そして、現地確認により、法面の崩れが確認された（写真-1）。

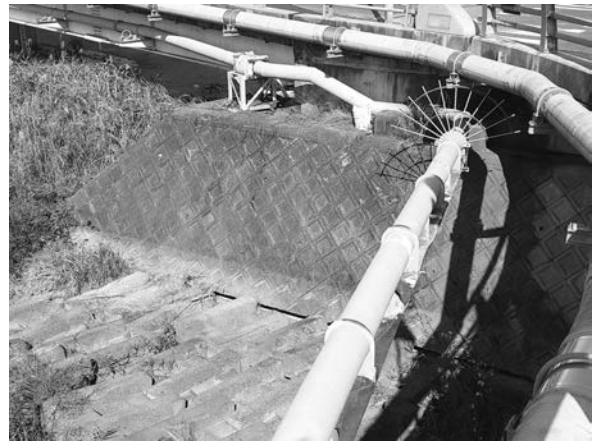
写真-2 橋梁下の護岸基礎沈下

大戸川と支川の合流部に位置する橋梁下で、河床洗掘が発生し、護岸の基礎が沈下した(写真-2)。

以上を踏まえて現地調査を行うと、大戸川の洗掘により、支川の特に右岸側護岸に沿って水みちができていたことが確認された。これを放置するとさらに洗掘が進行し、他の構造物への影響が懸念された。

そのため、沈下した護岸の根継ぎ工だけでなく、大戸川と支川のすりつけ落差工を施工した

（写真-3）。

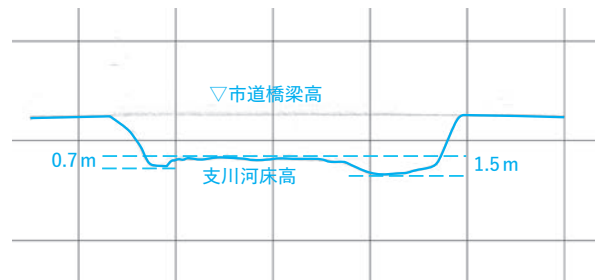
図-4 橋梁下の横断面図

成する（図-4）。今回用いた ALB 等は、円形の軌跡でレーザー光が斜めに照射されているため、橋梁下の一部もデータが取得されている。横断面図より、右岸側が約 1.5 m 洗掘されており、左岸側が約 0.7 m 洗掘されていた。この段階では、よくある橋梁下部の局所洗掘と考えられ、根継ぎ工による補修が一般的である。

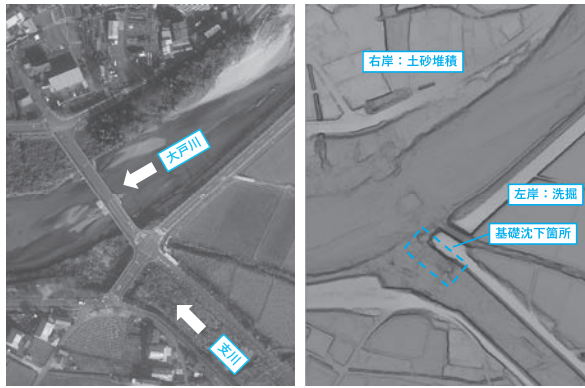
図-5 オルソ画像（左）と標高段彩図（右）

しかし、標高段彩図およびオルソ画像で俯瞰的に確認すると、大戸川の右岸側に草木が繁茂してその下に土砂が堆積し、左岸側（支川側）は根固めブロックの上端より河床が低下し洗掘していることが判明した（図-5）。そのため、支川縦断方向に横断面図を出力すると、大戸川と支川で約 1.5 m の段差が生じていた（図-6）。
