# 九州地方整備局における工事事故発生防止の取り組みについて

国土交通省九州地方整備局技術管理課

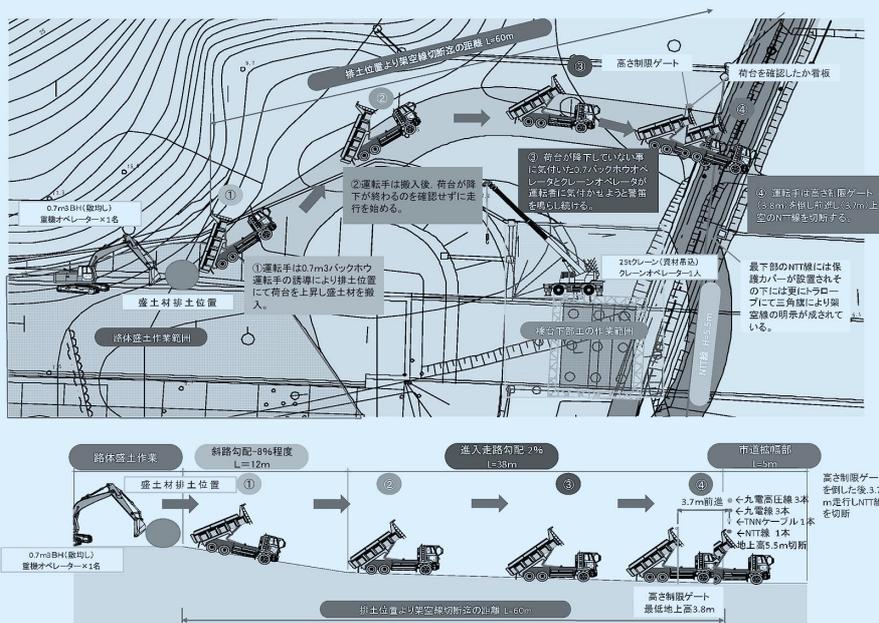
図 7 架空線切断事故概要図

盛土材の運搬作業中に、荷降ろし後に荷台を上げた状態でダンプトラックが60m程度走行

し、工事車両出入り口に設置された高さ制限（3.8m）柵に接触し、さらに市道側に位置する地上高さ5.5mのNTT電話線を切断した。

これにより、民家6軒とポンプ場1棟の電話が不通となった（図7参照）。

監視員が配置される前に作業に着手し荷台を

上昇させたまま走行したダンプ運転手の注意力の欠如も要因であるが、当該作業は1日の往復回数が約40回と多く作業のマンネリ化が予想されたにもかかわらず、ダンプ運転手への教育を含めた指示・指導の徹底がされていないことが大きな要因である。

- ・通常のKY活動と別に実際の作業現場において再度KY活動を実施し、すべての作業員・オペレータ等が内容を理解したか確認を行った後に作業を開始する。
- ・架空線位置を明示する看板をより大型のものに変更するとともに架空線前後に高さ制限柵を設置。

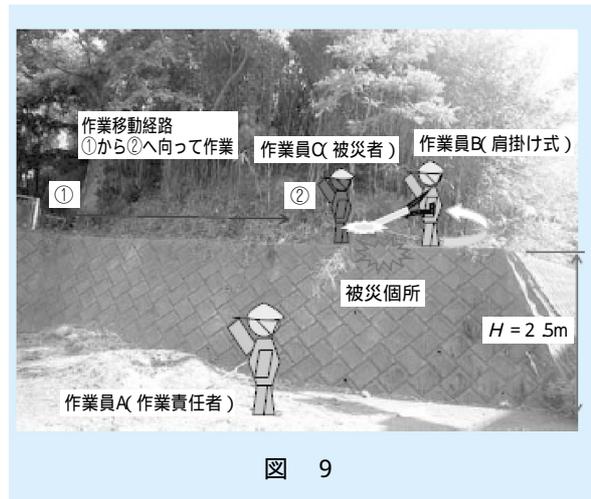
図 9

バイパス側道法面の竹林を肩掛け式草刈機にて伐竹作業中、集竹作業を行っていた作業員に草刈機が接触し、負傷した(図 9 参照)。

- ・肩掛け式草刈機による伐竹作業者と集竹作業者が近接して作業を行っていたとともに、合図者(現場責任者)による注意喚起が不足していた。

- ・特に狭い場所については、刈る時間帯・集草

作業時間帯をそれぞれ区分して行う。

- ・目視および指差呼称で周囲を確認し作業を行う。
- ・必ず5m以上の離隔を取り作業範囲を明確にするとともに、合図者を配置し安全に配慮する。
- ・方向転換する際は、草刈機が止まったのを確認してから振り向くようにする。

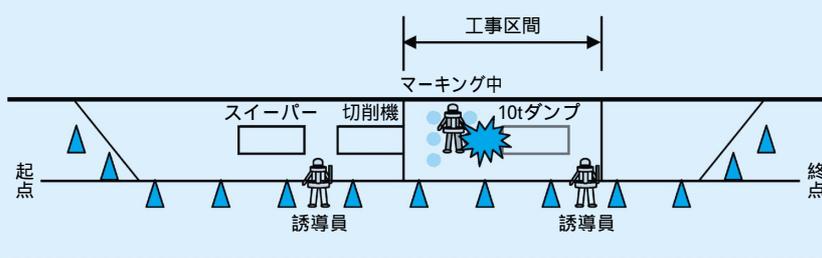
図 11

路面切削開始前に、切削厚のマーキング作業を行っていたにもかかわらず、切削機オペレー

タからの合図（クラクション）により10tダンプ運転手が誘導なしで後退してきたため、被災者前頭部に10tダンプの後部（バンパー）が接触した。

被災者は慌てて左路肩方向へ転がりながら回避しようとして転倒負傷した（図 11参照）。

- ・切削厚マーキング作業開始とほぼ同時にダンプトラック、切削機を配置させた後、ダンプの誘導員が配置されていない状態で、切削機オペレータがダンプトラックに後退の合図をした。
- ・また、ダンプトラック運転手の新規入場者教育が実施されておらず、当日のKY活動にも参加していなかった。
- ・今回の作業に関する作業手順書が作成されておらず、作業方法が徹底されていなかった。

- ・マーキングは切削作業前に完了させるとともに、ダンプ・重機移動時の専属誘導員を必ず配置し、誘導員が合図する。
- ・ダンプ運転手の安全教育を行い、朝礼、KY

活動等で再度日々、周知徹底を図る。

- ・現場作業に応じた作業手順書を作成するとともに、作業手順書に基づいた作業を徹底する。

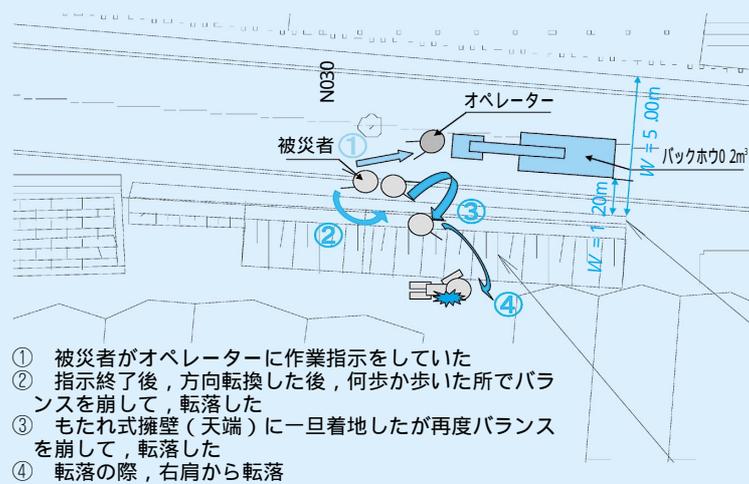
図 13 平面図

既設擁壁天端の土羽打作業中、バックホウのオペレータとの連絡調整を行った後、法肩付近を徒歩により移動中にバランスを崩し、法肩約5mの高さより転落した（図 13, 14参照）。

- ・転落防止措置として法肩付近に単管パイプが

設置されていたが、ガードレールを設置するため事故発生の前日に取り外しており、これに対応する立入禁止などの措置がなされていなかった。

- ・転落防止柵または親綱等の安全対策施設の設

置のない高所作業個所への立入禁止の徹底。

- ・今回の墜落事故が法肩付近を徒歩にて移動中に発生したことから安全通路の確保および立入禁止施設の設置。
