国立研究開発法人土木研究所 構造物メンテナンス研究センター 石田 雅博, 吉田 英二

### 1. はじめに

# 3. 既設 PC 桁の現地破壊試験

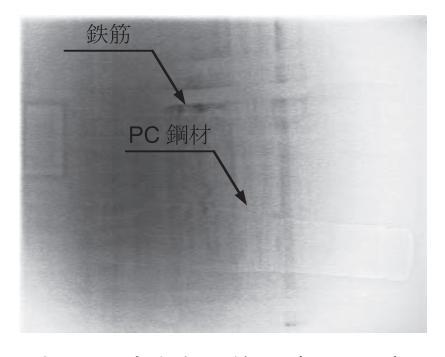
写真-6 高出力 X 線源(950 keV)を 用いた撮影画像

今回の撮影は箱桁内に加速器を設置し,下側に 向けてX線を照射するので,桁上面を走行する 利用者へのX線量は極めて少なかった。そのた め,試運転により放射線量を測定し,安全性を確 認した上で,特段の通行規制を行わず,X線撮 影を実施した(図-2)。X線照射装置は検査用 マンホールより搬入し,検出器は桁下に設置して 撮像を行った。写真-4,5にそれぞれ計器機器 の搬入状況および装置の設置状況を示す。写真-6に撮影結果の一部の拡大図を示す。撮影箇所の ケーブルは、表面から約20cmに位置していた が、鋼材の状況を確認することができた。

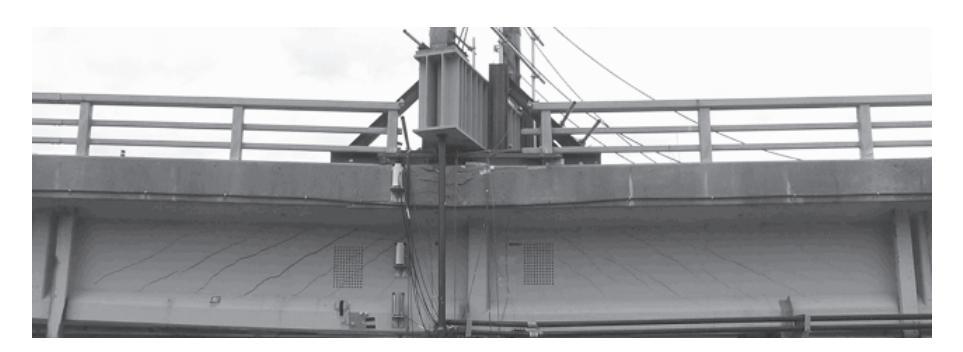
写真-7 載荷点付近 損傷の様子(終局時)

本試験での特徴的な破壊性状として、支間中央 の横桁~隣接する横桁間を中心に、ウェブにせん 断によると思われるひび割れが生じた(写真-7)。載荷荷重 1.800 kN を超えたあたりで表面塗 装上でもひび割れを確認し、G1 桁ではひび割れ 数, ひび割れ幅共に進展し, 2,000 kN を超えた あたりでG2桁にも同様のひび割れが生じた。終 局時におけるウェブのひび割れは、大きなもので ひび割れ幅10mm超に達した。各桁端部付近に は、ねじりひび割れが発生しており(図-4、写 真-9),終局時にはねじり剛性が解放されたも のと考えられる。載荷点直下の横桁には、G1-G2 桁間の打ち継ぎ目に目開き.および鉛直方向にず れが生じた (写真-10)。目開き幅は終局時で 10 mm 程度に達した。また,路面でも G1-G2 桁 間に 50 mm 程度の鉛直方向の段差が生じた(写 真-11)。

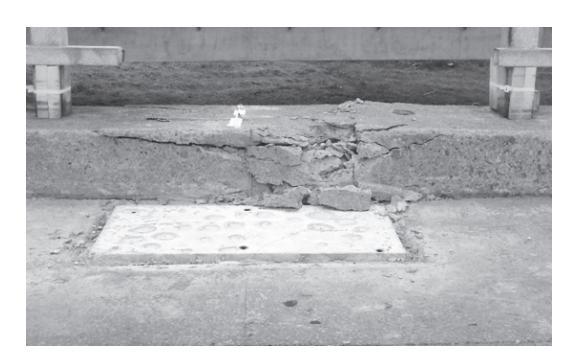
写真-8 地覆の圧壊

載荷荷重は, 事前の推定耐荷力およそ2,500 kNを上回り, 3,300 kNに達した際に地覆に圧壊 (写真-8)が生じ荷重の増加が見られなくなっ たため, 終局に至ったと判断した。
