# 関東地方整備局における 工事事故防止に向けた取り組み

国土交通省 関東地方整備局 企画部 技術調査課 建設専門官 いくち かずお 井口 和夫

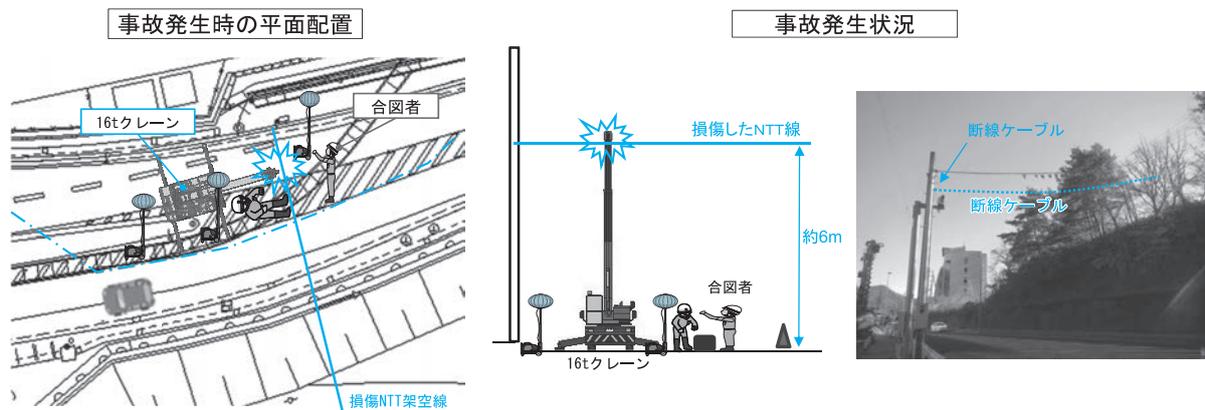
図-5 事故発生状況①

(1) 架空線等損傷事故（荷を吊り上げアームを伸ばしたところ架空線を損傷）

- ・16t クレーンを用いた資材の吊り上げ作業中にクレーンのアームを伸ばしたところ、約 6m 上空にあった架空線に接触し切断した。
- ・架空線の存在は認識していたが作業場所が暗

く、事故発生時は合図者・クレーンオペレーターともに架空線を見失っていたにもかかわらず、作業を続行したためアームが架空線に接触した。

- ・作業場所の照度が十分ではなく、合図者は架空線を見失ったまま合図を出し続け、オペレーターも目視確認ができない状態でありながら合図に従い作業を続けた。
- ・施工計画書では三角旗及びのぼり旗を設置することとしていたが、実際には電柱へ設置された「架空線注意」の看板のみであった。
- ・事故発生時に行っていた揚重作業はクレーン機能付きバックホウで行うこととしていたが、現場で作業手順を変更し、近傍で稼働していた16tクレーンを使用した。

- ・クレーン使用前にオペレーター、合図者、作業員全員で現地の架空線位置を確認する。また、オペレーターと合図者は手合図のみでなく無線機を使用して双方の意思確認を行う（架空線の確認強化）。
- ・照明器具を増設し、上空を直接照らすことで見落としを防止するほか、三角旗及びのぼり旗を設置する（接触防止対策）。
- ・予定作業以外の作業を行う場合は、作業前に作業従事者全員で現地確認を実施する（作業変更時の確認）。
- ・予定作業以外の作業を行う場合は、作業前に作業従事者全員で現地確認を実施する（作業変更時の確認）。

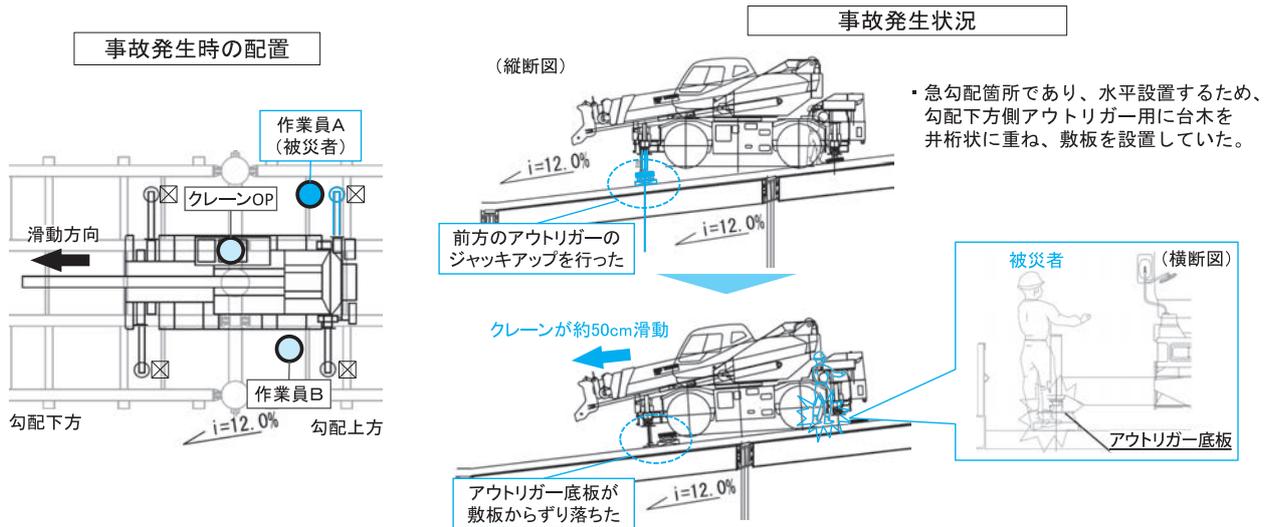
図-6 事故発生状況②

(2) 建設機械等の稼働に関連した人身事故（設置中のクレーンが滑動しアウトリガー底盤部が作業員に接触）

- ・急勾配の仮橋上で16tラフテレーンクレーンの設置作業を実施しており、勾配下方側のアウトリガーをジャッキアップした際、敷板に底板が接地したところで、底板が敷板からずり落ち、クレーンが勾配下方側へ約50cm滑動した。

- ・クレーン滑動時、被災作業員は勾配上方側のアウトリガー用敷板の設置作業を行っていたため、アウトリガー底盤部が足に接触し、負傷した（右足骨折及び左足打撲）。

- ・アウトリガー底板位置を確認せずにジャッキアップしたため、底板が敷板の中心から偏心しており荷重が均等にかからず、敷板からずり落ちた。また、車止めも設置されていなかった。
- ・被災者はクレーン滑動時、勾配上方側のアウトリガー直近で作業を行っており、操作時における周囲確認及び人払いを行っていなかった。

- ・クレーンオペレーターはアウトリガー接地直前に、台木・敷板とアウトリガー底板の位置を確認し、ジャッキアップを行う。また、クレーン停車時は車止めを全輪に設置することを徹底する（クレーン設置時の注意事項の実施徹底）。
- ・アウトリガー操作時も作業員は接触の危険がない場所へ退避し、クレーンオペレーターは退避確認を徹底する（作業員の退避徹底）。
- ・急勾配地へのクレーン設置時は、勾配に合わせてたくさび形の台木を用いて、敷板自体が水平に

なるよう設置するとともに、クレーンを仮栈橋覆工板にレバブロックで緊結する（勾配地へのクレーン設置時の対策）。
