特集 / 河川の伝統技術再評価

江戸時代の伝統技術紹介とその解説

みやむら ただし
関東学院大学教授 宮村 忠

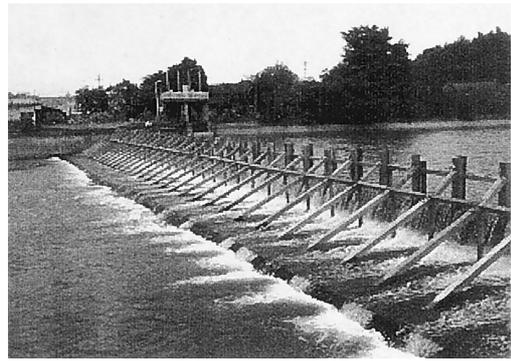
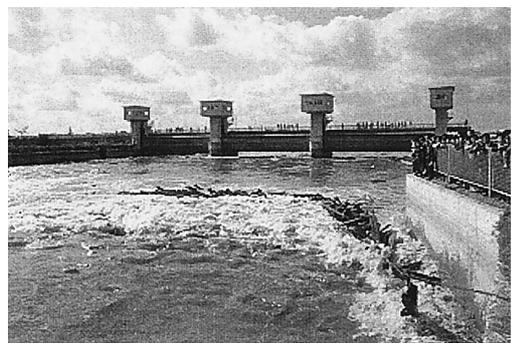
写真 1 通常時の西広堰

写真 2 倒壊時の西広堰のワイヤーで繋がれた部品（下流に新堰が見える）

洪水時には、両側の張りを取りはずすと堰が瞬時に流失解体する。解体した堰の部材はロープで連らなって両岸に流れ、護岸の役もこなす。洪水後は、部材を集めて組み立て、取水堰に仕立てる。組み立てに数名の人手を要するが、洪水に強い堰であった（写真 1, 2）。

先端技術は、しばしば名人芸とも称されてきた。石積みの名人「穴太衆」や、石橋造りの名人「肥後の石工」などが良く知られている。また、10mもの高揚程の藤原式水車や、洪水時にとり払える西広堰など房総半島の伝統技術もその例である。藤原式水車は養老川・小櫃川・夷隅川などの沿川に分布する高位段丘上の水田開発を目的に考案された水車で、動力部となる車と取水する車との二重構造の水車である。西広堰は、養老川下流にあった農業用水の取水堰である。昭和54年に鉄筋コンクリートの新堰が造られてから実用に供されなくなったが、文化財として時おり実演の催会が行われている。板羽目堰の構造で、親柱・帆立・頭・控え・張り・桐木・長板・短板・枕、それにロープから成っている組み立て様式である。

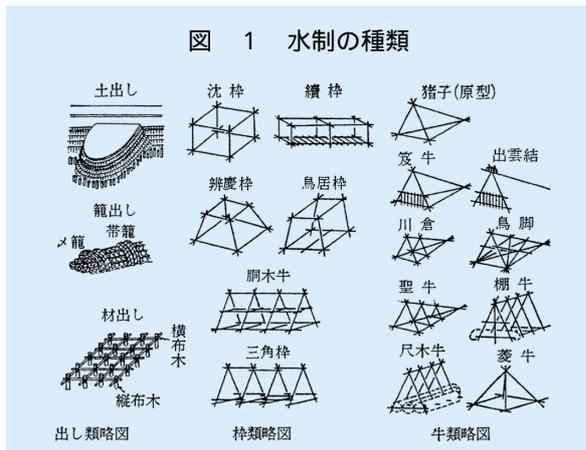
た「堤防溝血志」などを通して定式化されるようになった。もっとも、こうした定式化の方向においても、たえず画一的な普及が、地域独自の秘伝をつぶしてしまわないよう強い警句が付記されている。その定式化は現代にも伝承されており、大別して出し類・枠類・牛類という（図 1）。

一方で、伝承技術の系譜を代表する河川技術に護岸、水制がある。その発生記録は古代にまで遡るが、属地性の強い技術である。古代の水制は、杭や柵を用いたものしか記録にないが、やがて各地で独得の工夫がほどこされるようになる。そして、独創的な水制は近世になると、地域を越えた試行が行われるようになった。たとえば、享保年間から普及した「御普請定法例」「堤防普請要経」「堤防秘書」などや、近世末期に佐藤信淵が記し

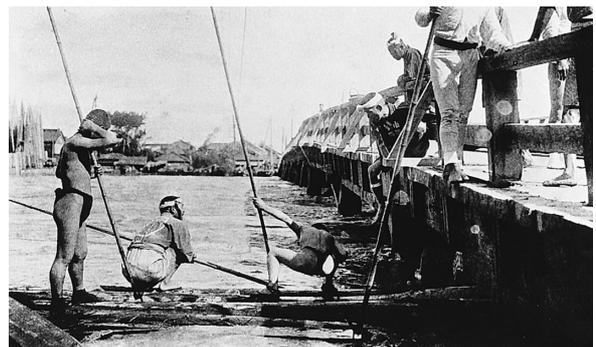
写真 3 明治43年洪水時の千住大橋流木採り

隅田川では、関東大震災後の帝都復興事業によって、木橋に代わって新たな鉄橋群が架設された。いずれも形式の違った橋梁で、いわゆる隅田川名橋群の誕生である。もとより、近世以来の木橋の時代には、橋上での流木とりが、洪水の際にもっとも重要な水防活動であった（写真 3）。重要であっただけに、流木とりの役割は、日常的に隅田川と緊密な木場の材木商、石材商、下肥屋、舟もち、渡世人、町内の若衆といわれた人たちが意気に燃えて任に当たっていた。震災復興による新しい鉄橋群が架設されても、なおこの伝統

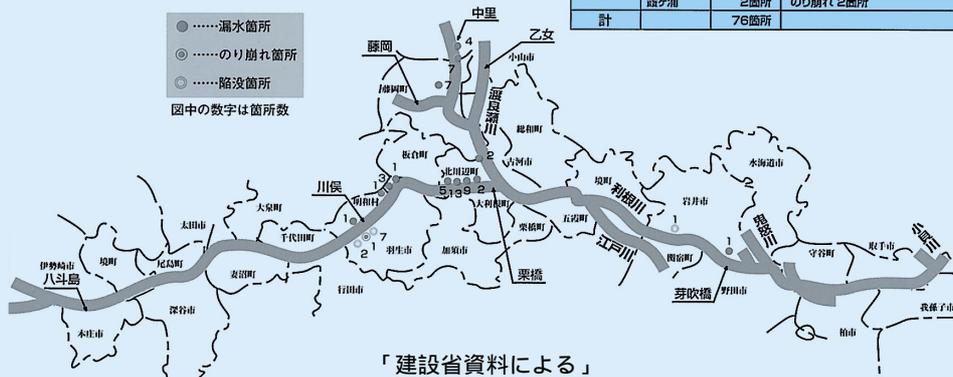
図 2 水位の上昇により漏水などの堤防被害が76カ所発生

利根川中流部の群馬県板倉町及び埼玉県北川辺町では、76箇所のうち35箇所が集中して発生。

○台風5号による堤防の被害状況

部では、およそ3,000人の水防団員による水防活動が行われた。とりわけ埼玉県北川辺町では、35カ所に「月の輪」と呼ぶ水防工法を施した。つまり、伝統的な水防活動によって、巨大な堤防が守られたのである(図2)。伝統的な水防活動——伝統技術を基底として——は、現代技術を補完したと評することもできよう。しかし、洪水との対応、日本の河川と人との関わりとからみれば、伝統的な洪水対応を、現代技術が補完したと評することもできよう。世情に訴えることもなく、ごくごく自然に、肅々として水防活動が行われ、現代技術の力を最大に発揮させたのは、伝統技術を基幹とした洪水対応策に現代技術が補完の役を果たしたと理解した方が、両者にとって有利である。もし、前者の理解であったら、やがて伝統技術は片隅に追われ、傲慢な先端技術が醜い本性をあらわすことになる。見えにくくなった伝統技術を保全し、現代技術との調和が必要となっている所以である。
