災害協定に基づく取り組みについて

—平成21年7月中国・九州北部豪雨災害への対応—

国土交通省中国地方整備局山口河川国道事務所防災課・河川管理課

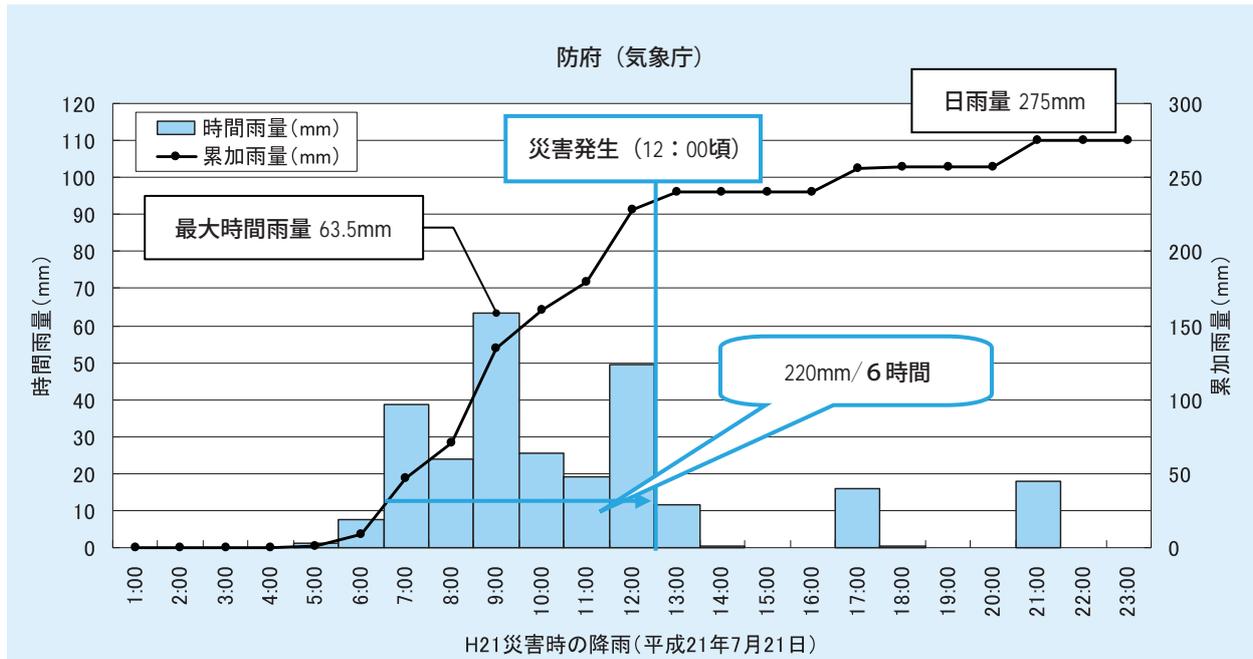
図一 1 気象庁防府雨量観測所の雨量

平成21年7月19日から21日にかけて、山陰沖から東海地方にのびる梅雨前線に向かって湿った空気が流れ込み、前線の活動が活発化した。九州北部地方や中国、四国地方で局地的に激しい雨が降り、特に防府市周辺では21日6時から正午までの6時間で220mmの猛烈な降雨を観測し、19日から21日までの3日間の総雨量は防府市で332mm、山口市で294.5mmなど所により300mmを超える大雨となった（図1、2）。

気象庁防府雨量観測所では降雨観測史上最大の降雨を記録し、最大1時間雨量は概ね60年に一度、最大日雨量は概ね200年に一度という規模の豪雨であった。

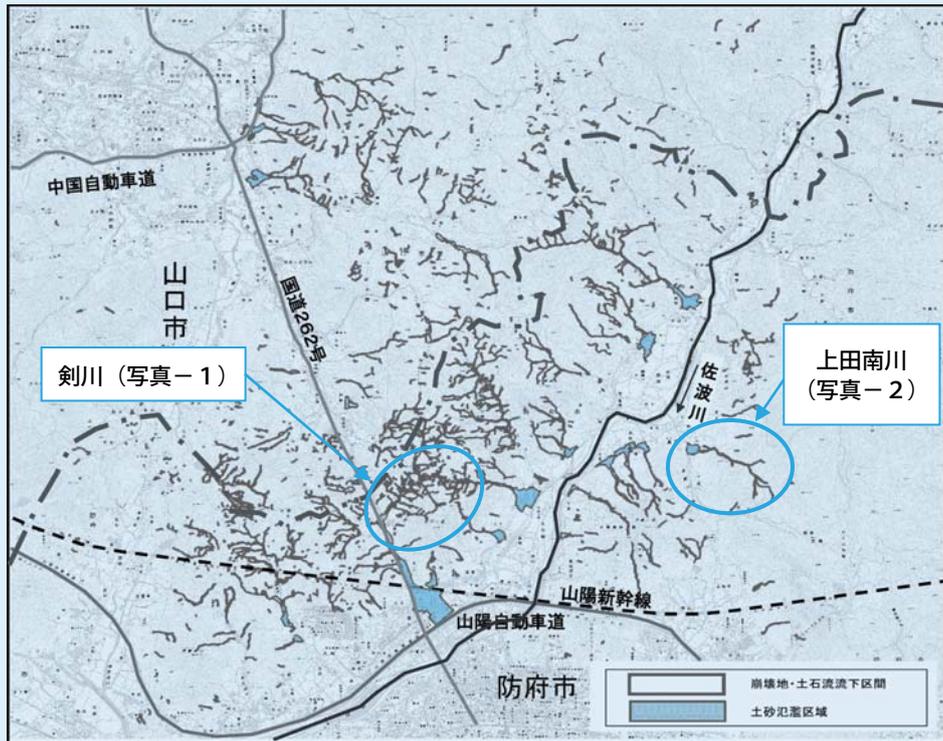
図-3 防府市周辺の土石流発生状況

ぎには周辺の山々で同時多発的に土石流が発生し、防府市内のいたるところで道路、農地、住家に多大な被害を引き起こした（図一3、写真一1、2）。

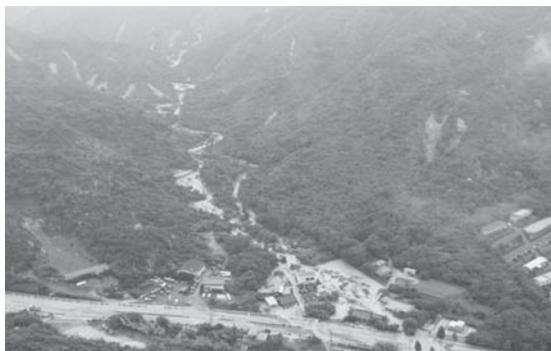
写真-1 剣川の土石流発生状況

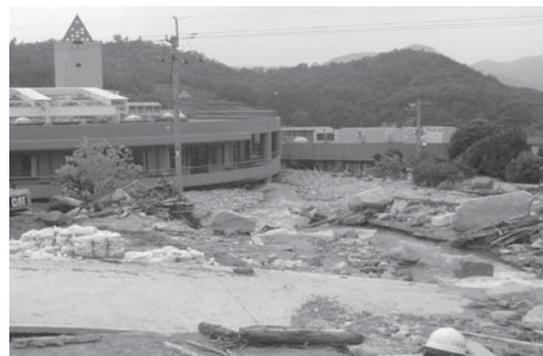
写真-2 土石流に襲われた老人ホーム (上田南川)

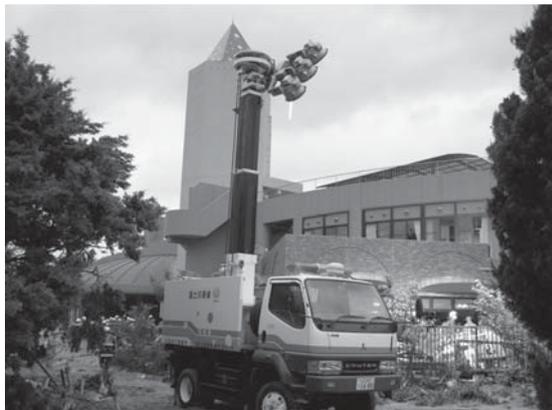
写真—3 照明車による夜間照明

緊急的な支援として照明車を派遣した。この支援は「災害協定」に基づき活動したもので、地元協力企業である藤本工業株式会社、株式会社ニューテック康和の2社が被災直後の現場で夜間照明を実施した。このような緊急時に対応できるのは、地元協力企業が緊急時に備え迅速に対応できる体制を構築し、照明車をはじめ災害対策機械の操作訓練を行っている成果である。

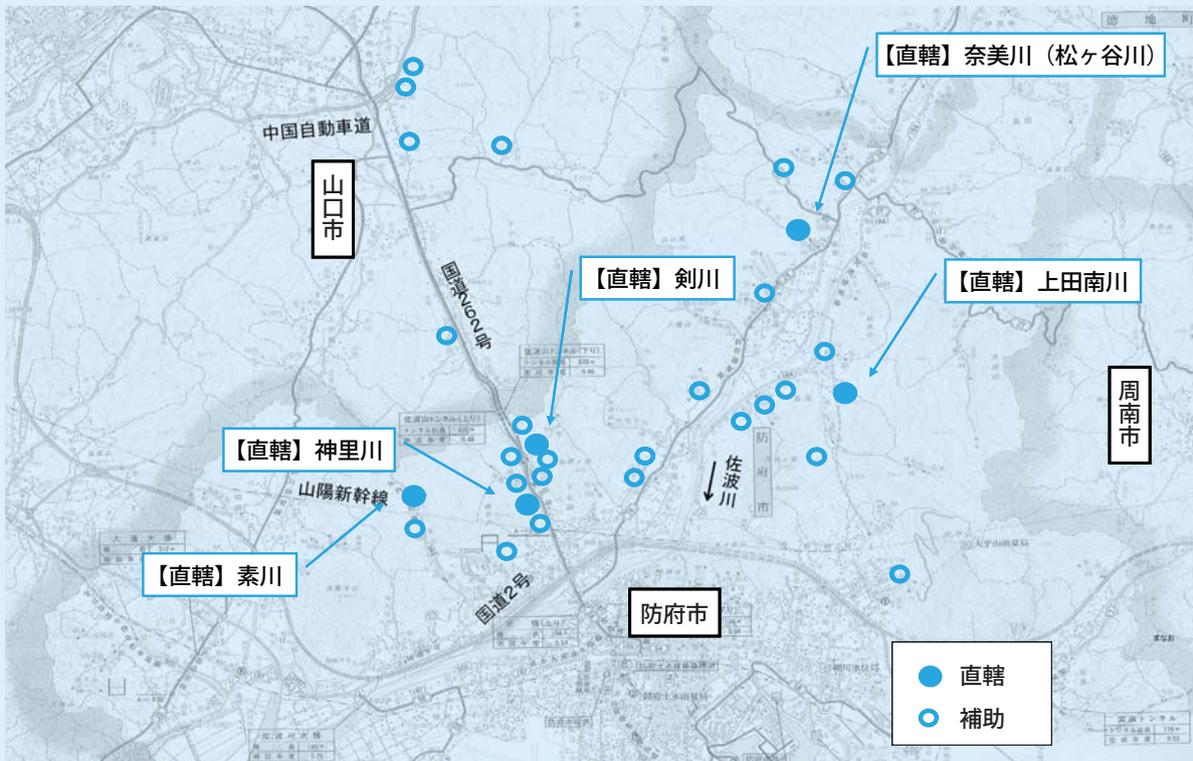
当時、山口河川国道事務所は砂防事業を担当していなかったが、大規模な自然災害の発生により緊急に砂防工事を実施する必要がある場合には、各事務所の管轄区域・所掌事務にかかわらず、砂防工事の事務を行わせることができる制度が全国で初めて適用され、これにより山口河川国道事務所は、剣川、神里川、上田南川、奈美川（松ヶ谷川）および素川において土石流災害による二次災害防止および再度災害の防止を図る「砂防災害関連緊急事業」を実施することとなった（図—4）。

図—4 直轄砂防災害関連緊急事業箇所図（県補助事業含む）

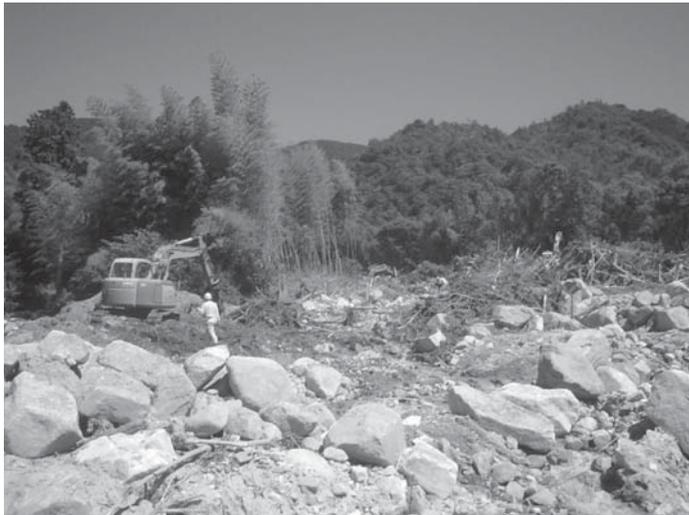
写真—4 進入路工事着手時の状況（上田南川）

各進入路工事は災害発生後、最初に着工する現場である。そのため各現場では、流木や転石、土砂が行く手を塞ぎ、既設道路の流失、埋没等により進入が困難な状況であった。このような現場状況の中、障害物や土砂を撤去しながら進入路を整備、土砂の流出を防止する大型土のうを設置した。また、土石流により流路が変わった溪流を復旧し、箇所によっては溪流を付け替えて流路を確保、上流域からの伏流水対策や沈砂池を設置し、下流域の濁水対策を行った。

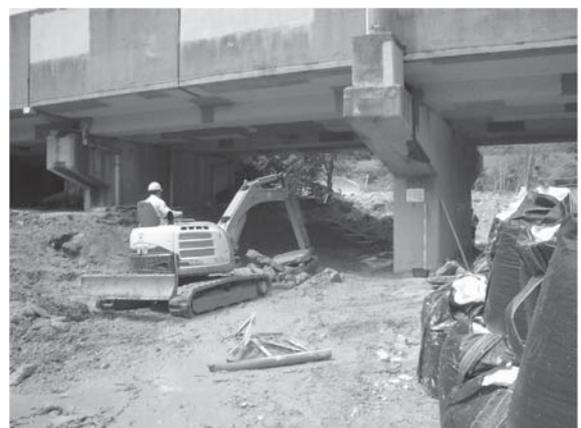
その他、この豪雨により運休を余儀なくされたJR山陽新幹線の高架が横切る素川進入路工事では、JR西日本との協議により高架の安全を確保するため、橋脚周りの土砂撤去や橋脚を保護する大型土のうの設置を、高架に接触しないよう慎重に作業する等、現場に併せて臨機に対応しながら工事を進めた（写真—5）。

写真—5 新幹線高架下での作業（素川）

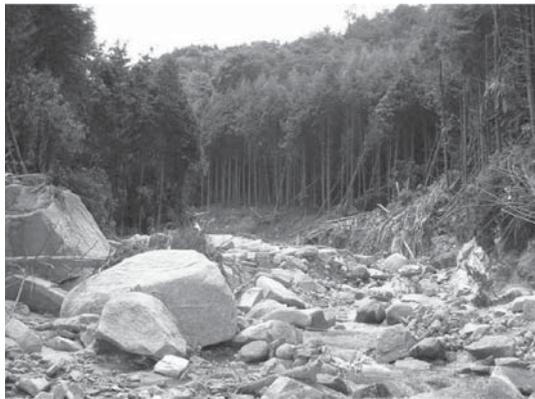
写真一6 上田南川砂防堰堤建設前の状況

進入路工事の早期完工により、その後の砂防堰堤本体の工事発注、早期着工が実現し、早い箇所では、翌年4月中旬、遅い箇所でも7月中旬までには前庭工を除く堰堤本体の打設を終えることができた（写真一6、7）。

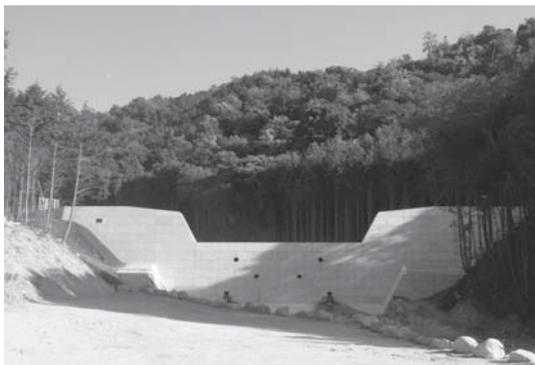
写真一7 上田南川砂防堰堤完成状況
(堤高11m, 堤長89m, 体積3,834m³)

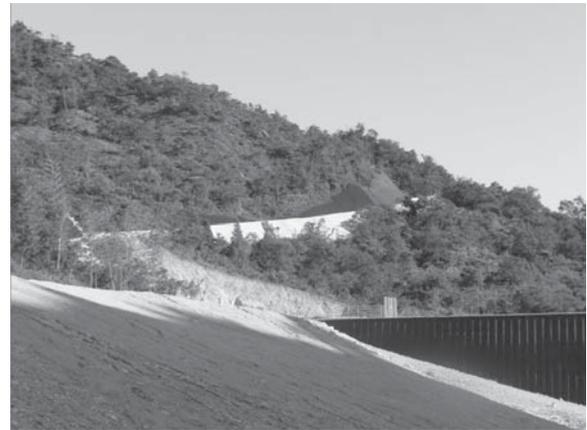
写真一8 直轄特定緊急砂防事業で整備した工事用道路（剣川）

平成21年度当時、「砂防災害関連緊急事業」を進めながら、当該5カ所の溪流について土砂移動現象の実態や流域内の土砂量等を調査し、「直轄特定緊急砂防事業」の必要性について検討を行った。検討の結果、剣川、奈美川（松ヶ谷川）、上田南川の3溪流については「直轄災害関連緊急事業」による緊急的な対策だけではなく、流域全体を対象にした対策が必要であると判断され、平成22年度、「防府山系直轄特定緊急砂防事業」として採択された。平成22年度は主に施設の測量・設計を行い、平成23年度以降、堰堤工事に着工し、
