仙台空港の復旧

国土交通省航空局安全部空港安全・保安対策課

1. はじめに

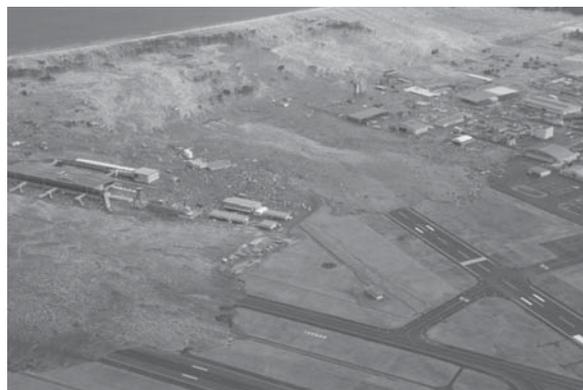
写真—1 仙台空港（津波襲来時）
（写真提供）海上保安庁

15時56分に、仙台空港に津波が襲来し、空港のほとんどが冠水した（写真—1，2）。

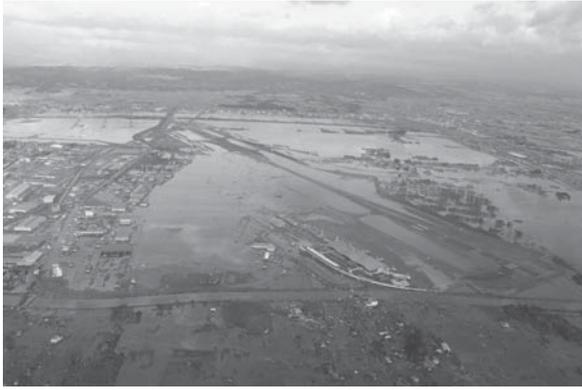
写真一3 津波襲来後
(写真提供) 海上保安庁

り冠水(写真一3)しており、被害の全様は、すぐには判明しなかったが、空港敷地内には、大量のガレキ、自動車等が漂着しており、滑走路、エプロン等には多少のクラック、沈下が見受けられた。

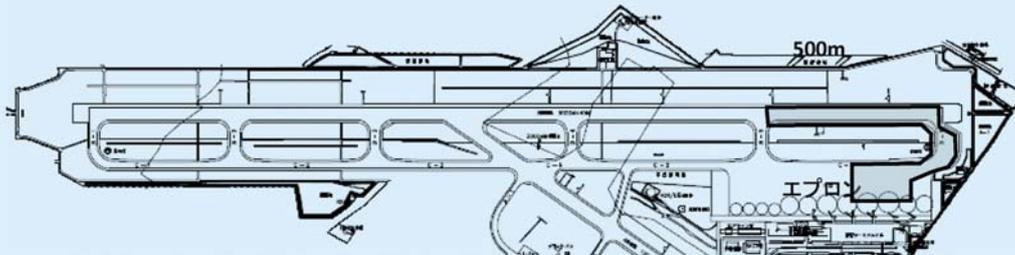
図一1

3月15日 救急救命・緊急輸送用ヘリの離着陸機能確保
※同日、仙台空港と仙台市内を結ぶ道路アクセス開通

(1) 救命・緊急輸送用ヘリの離着陸機能の確保
ヘリの離着陸機能のため、滑走路500m、駐機スペースおよび搬送路を確保(図一1)することとし、14日早朝から、手配できたグレーダー車、散水車、タイヤショベル各1台により、土砂およびガレキ等の除去作業を開始した。翌日早朝までには作業を完了し、直ちに救命・緊急輸送用ヘリの運用を再開し、10時7分には、自衛隊によるヘリ2機が到着した。

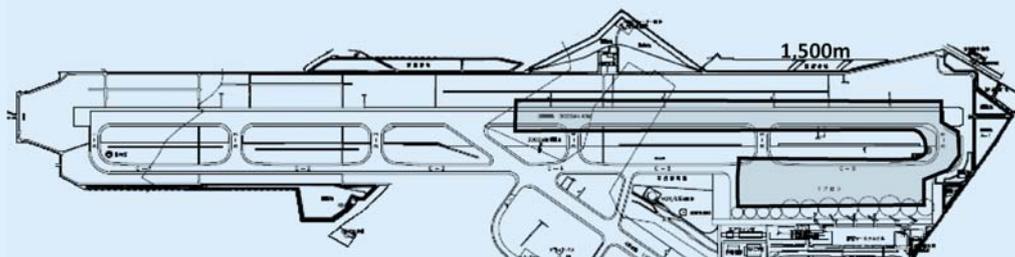
図一2

3月16日 B滑走路1,500mの運用(自衛隊等の救援機限定)

はじめに、救援機の受け入れに必要な滑走路1,500m(図一2)の土砂およびガレキ等の除去を行い、16日14時30分に1番機の米軍輸送機C-130が到着。その後も順次、重機等の資機材を積み込んだ輸送機が到着し、米軍によるガレキ除去等の支援が始まるとともに、米軍空輸による救援物資を自衛隊が陸送で被災地へ輸送する作業が開始された。

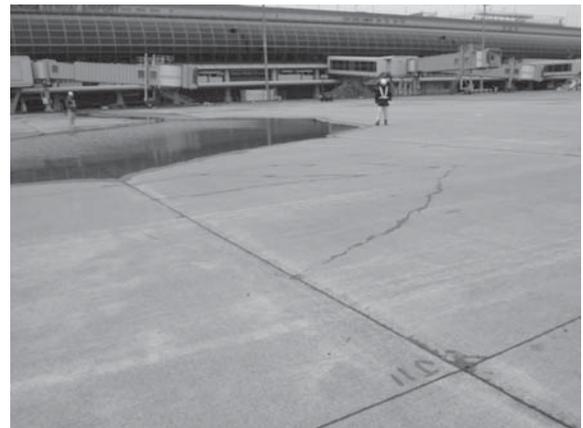
写真一4 エプロン沈下状況 (沈下による水たまりおよび沈下部周辺のひび割れ)

C-2誘導路(県道地下横断部分躯体両側)の一部が液状化により沈下、C-5誘導路では、クラック発生のため、31日から4月7日に、舗装打換えによる応急復旧を実施。液状化が発生したエプロンNo.1~3スポットについては、当面の間エプロンを閉鎖し、別途復旧することとした(写真一4)。

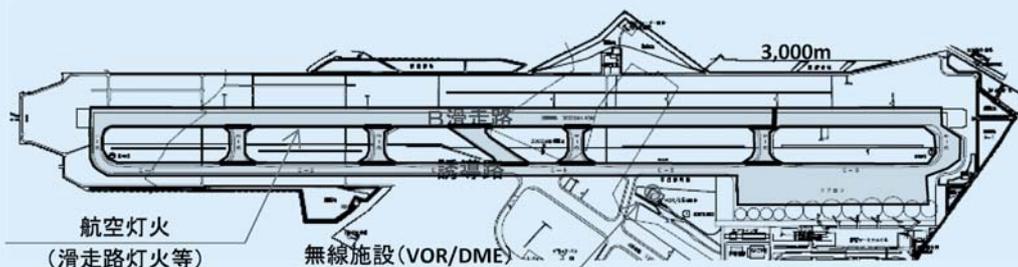
図一3

3月29日 B滑走路3,000mの運用(自衛隊等の救援機限定)

※3月24日 空港内の冠水解消

さらに、滑走路3,000m(図一3)のガレキ等の除去および滑走路舗装の状態確認が28日に、航空灯火(滑走路灯等)の復旧作業も完了したため、29日の夜から、夜間運用を開始した。
