# 港湾の復旧・復興状況と 災害対応力強化に向けた取り組み

国土交通省東北地方整備局港湾空港部港湾計画課 課長補佐 へん み みつる  
邊見 充

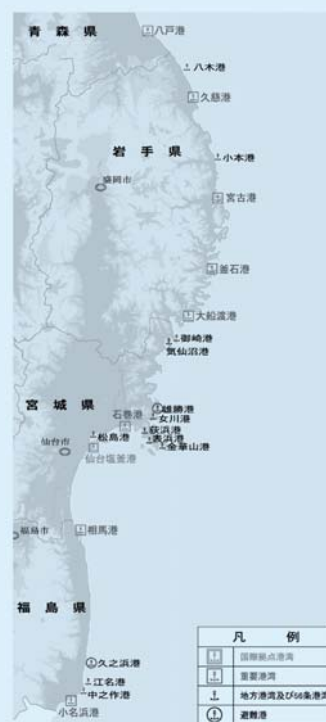
図一1 東北港湾位置図  
(太平洋側沿岸)

青森県から福島県の太平洋側沿岸には、一つの国際拠点港湾、八つの重要港湾、13の地方港湾がある（図一1参照、東日本大震災当時）。宮城県の仙台塩釜港では、震度6強の地震および約7mの津波が観測された。

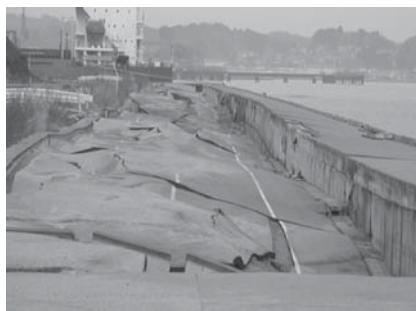
写真一 護岸の倒壊・背後地盤の沈下  
(小名浜港)

地震により、岸壁や埠頭用地は陥没・沈下した。また、地震に伴う地殻変動の影響により、港内全体で地盤沈下が発生し、場所によっては、満潮時に埠頭用地が水没した。

写真一1～3は、被災状況写真である。写真一2の湾口防波堤は、ほぼ倒壊し2割程度残存する

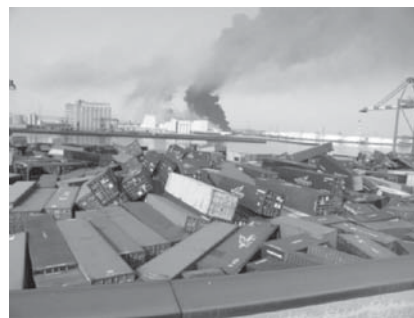
写真三 津波によるコンテナの散乱  
(仙台塩釜港)

湾口防波堤をはじめ、多くの港湾施設が被災した。コンテナ、完成自動車等の貨物は流出・散乱し、家屋等の災害廃棄物とともに港内外水域に漂流、沈没することとなり、航路や泊地等の水域施設が使用不可能な状況となった。ガントリークレーン等の多くの荷役機械は、水没による電源設備の機能停止等により使用不能となった。

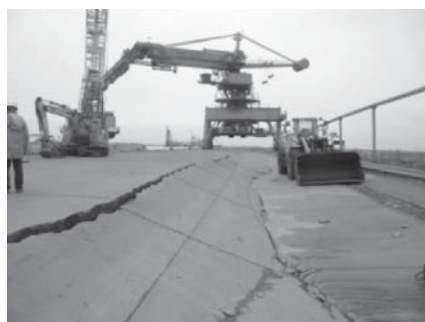
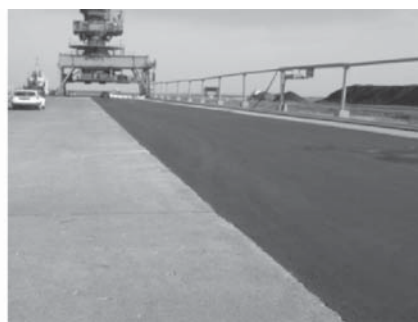
写真一5 小名浜港5号ふ頭岸壁背後の陥没（左：H23.4.19）と応急復旧状況（右：H23.4.27）

写真一5は、東日本地域におけるエネルギー供給を支える小名浜港のバルクターミナルであり、岸壁の陥没等の甚大な被害を受けたものの、被災後約1カ月後には応急復旧が完了し、暫定供用を開始している。小名浜港では、被災岸壁等の復旧を着々と進めているほか、広域的かつ効率的な石炭輸送ネットワークを形成するため、東港地区における大水深岸壁の整備を進めるとともに、二港寄り等の企業間連携を促進するための取り組みが検討されている。

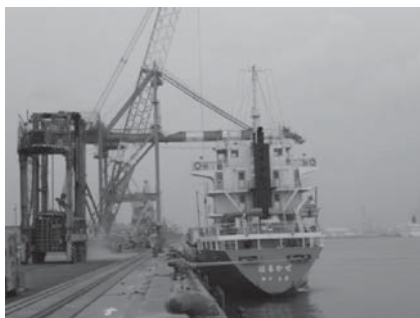
写真—6 高砂1号CT内航航路再開  
(H23.6)

写真一6は、仙台塩釜港（仙台港区）において、被災後約3カ月内航コンテナ航路が再開し、内航船が入港したときの写真である。平成23年9

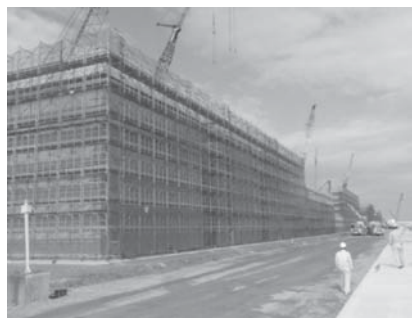
写真—8 防波堤ケーソン作成状況  
(相馬港3号ふ頭背後)

相馬港においては、防波堤のケーソンを海上のフローティングドックだけでなく陸上においても製作するなど、工期を短縮させる工夫を行っている（写真—8）。

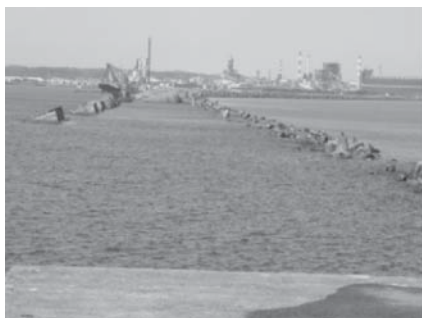
写真—7 八戸港北防波堤中央部 (左：H23.3.25, 右：H24.10.13)

八戸港は、防波堤全延長の約9割が被災した。八戸港復興会議における議論を踏まえ、企業の港湾利用への支障を最小化するため、被災箇所に消波ブロックを設置し、港内静穏度の確保をいち早く図るとともに、北防波堤中央部については平成24年10月11日にケーソン据付を完了した（写真—7）。平成24年度末までにおおむね完了させる見込みである。なお、八戸港では、平成24年6月より、当該地域において発生した震災がれきをケーソン中詰材として計1.3m<sup>3</sup>（ケーソン11函分）活用し、震災がれき処理の進捗に貢献した。
