新技術開発探訪

# 異常集中豪雪における 対応策に関する検討について

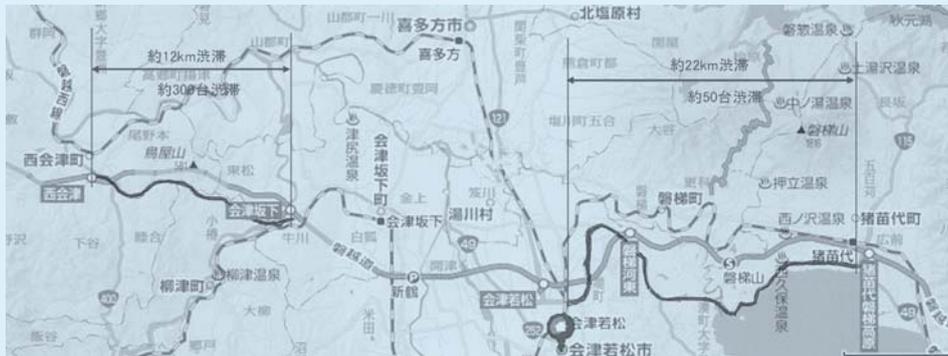
図-1 国道49号通行止め区間

検討は、平成22年12月25日に福島県会津地方の国道49号で発生した事例を対象として調査を行った。本事例では、西会津町と会津若松市の2カ所で大規模渋滞が発生した。以下に大規模渋滞発生区間（図-1）および状況写真（写真-1）を示す。

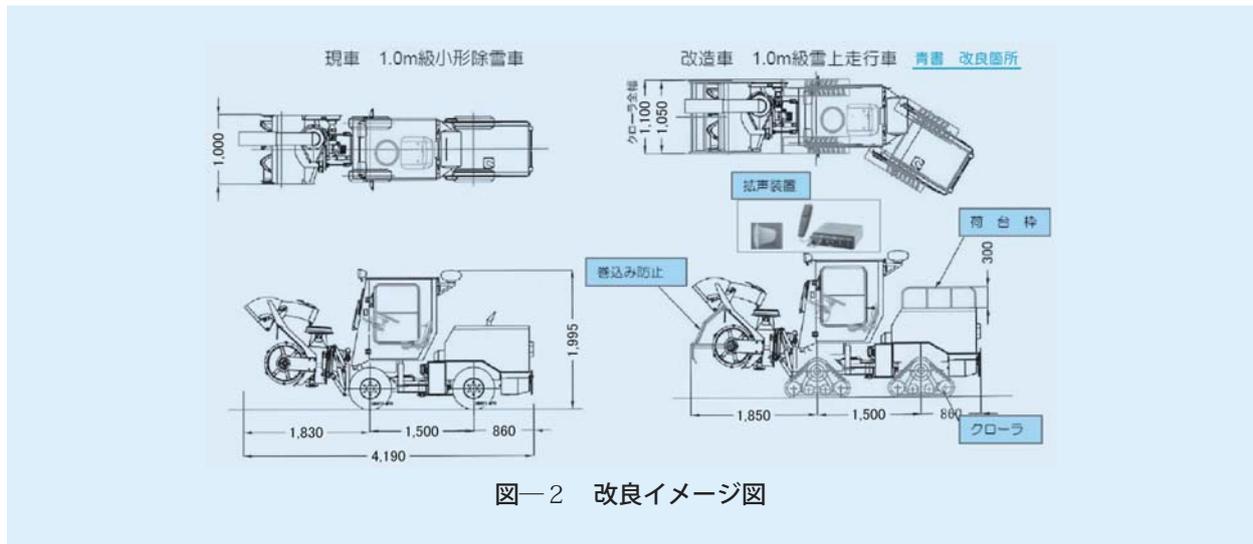
図-2 改良イメージ図

補完するため、以下の内容を改良ポイントとして整理した。改良後のイメージ図を図-2に示す。

① 低接地圧力化

渋滞車両の間や路肩などに積もった深雪上を走行、もしくは段切り除雪を行いながら雪上を走行するためには、現状では接地圧が高すぎて自車がスタックする可能性がある。このため、ホイール式からクローラ式に改造することで接地面積を大きくし接地圧を低く抑える必要がある。

② 荷台枠の設置

福島県の国道49号の事例においては、渋滞車両のドライバーや同乗者に対する食料配布や燃料切れ車両への燃料供給が課題として挙げられた。従って、最低限の資機材運搬能力を確保するために荷台枠を設ける。

④ 安全装置

渋滞車両周りの除雪作業は、狭隘箇所での作業となる上、ドライバーなどの急な飛び出しも考えられるので、安全確保のために除雪装置の前面に巻き込み防止装置を設ける。

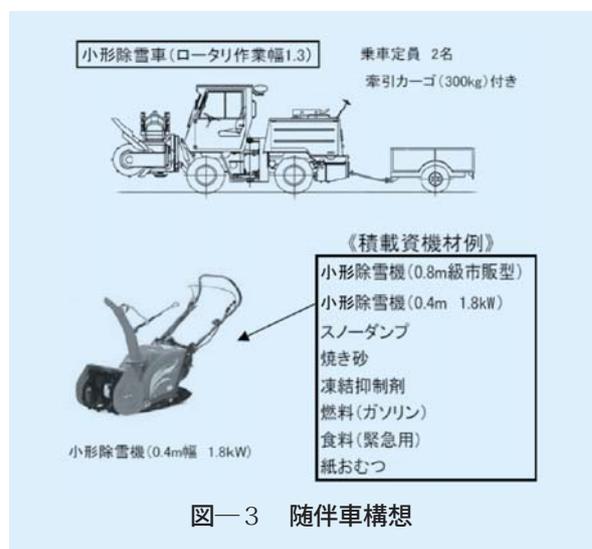
図-3 随伴車構想

なお、資機材運搬能力と車両の狭小化は相反する命題であり、開発車両の運搬能力だけでは限界がある。これを踏まえ、人員・物資輸送面の能力を補うために、随伴車を含めた体制の検討を行った(図-3)。

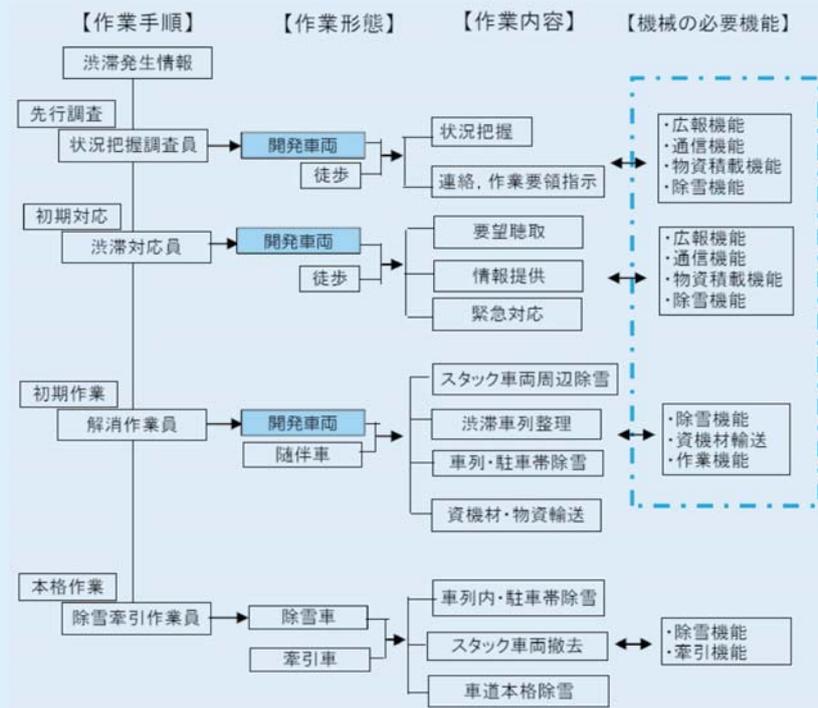
図一四 雪害に伴う大規模渋滞発生時の対応フロー

異常集中豪雪に伴う大規模渋滞発生時の対応の流れとしては、現場状況を確認するための先行調査からスタック車両のけん引等を実施する本格的作業まで図-4に示す流れとなる。本検討で開発した車両については、先行調査からスタック車両周りの除雪を行う初期作業までの段階で活用することとしている。

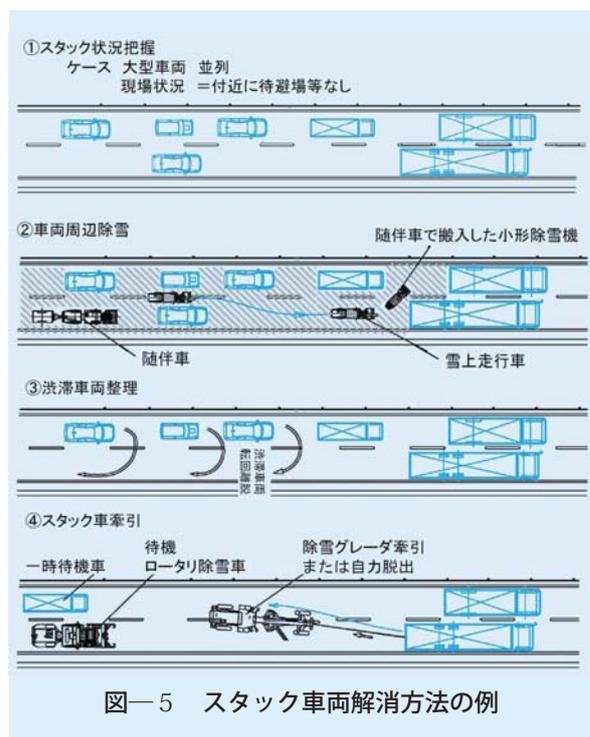
図一五 スタック車両解消方法の例

大型車両2台が並列になって車線を塞いだ場合(図一五)

- ① 開発車両を先行させ渋滞状況の確認および情報伝達を行う。
- ② 必要な資機材を搭載した随伴車が進入可能箇所まで到達する。

- ③ 開発車両，随伴車および運搬した小形除雪機などでスタック車両周りの除雪を実施する。
- ④ 普通自動車など転回可能な車両はその場で離脱させる。
- ⑤ 大型重機を進入させ，スタックした大型車両のけん引作業を実施する。

- ⑥ 待機させていた大型除雪車で本格除雪を実施する。
- ⑦ 上記作業を繰り返す。

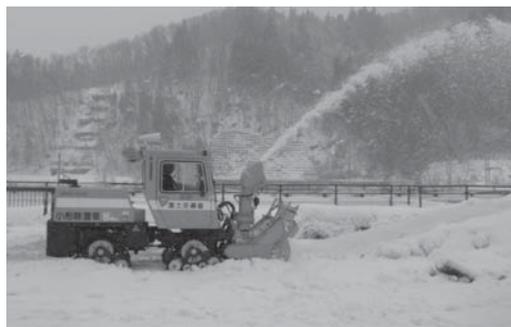
写真一3 試運転状況

なお、この雪上走行用小形除雪車は、平成24年3月現在、秋田河川国道事務所および郡山国道事務所に各1台の計2台が配備されている。改造前と改造後の写真を**写真一2**に、試運転時の状況を**写真一3**に示す。

雪上走行用小形除雪車は、改造前の車両と比較して雪上での走行能力が飛躍的に向上しており、必要な能力を確保することができた。

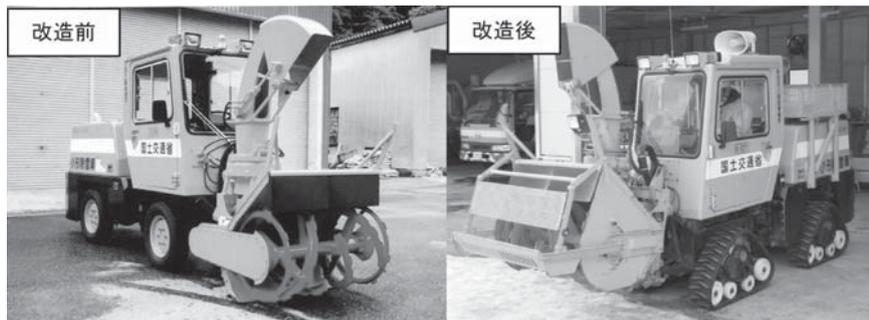
写真一2 改造前と改造後

上記検討を踏まえ、平成24年度には歩道除雪作業で使用している小形除雪車（1.0m級）の改造を実施した。この改造車両は通常の小形除雪車と区別するため、雪上走行用小形除雪車と呼んでいる。

ただ、最高スピードが多少落ちることと、車高が高くなったことにより除雪装置を地面に押し付けるためのマイナスストロークがなくなったことで、通常の除雪作業で使用する場合は不十分な面もある。従って、通常はホイール式で使用し、有

事の際にタイヤ交換の要領でクローラを装着するという運用形態をとっている。

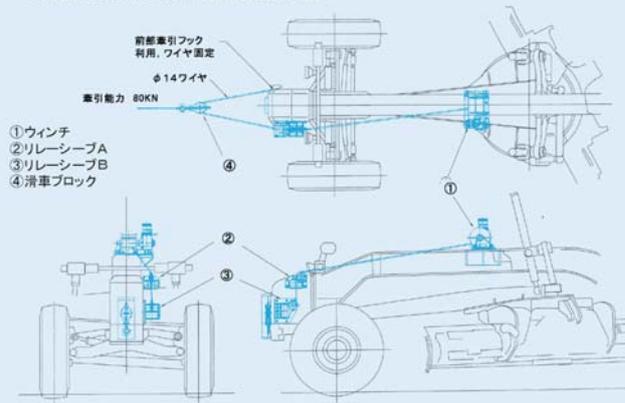
図一七 けん引用ウインチ装着構想図

そのため、本検討では雪上走行用小形除雪車の開発のほか、スタック車両処理の迅速化に関連する検討も行っている。具体的には、スタック車両の車種別必要けん引力と保有除雪機械のけん引能力とを比較した、スタック車両の車種別適応機械の整理や（**図一6**）、より効率的なけん引作業を行うためにグレーダにウインチを装備する案も検討している（**図一7**）。

【ウインチ装備による利点】

- ・ 除雪グレーダ前方からのけん引が可能であり、現地での方向転換が不必要。
- ・ 自機が移動しなくてもけん引可能であり、狭隘箇所での作業性および安全性が向上する。
- ・ 除雪グレーダのフロント位置を変えることで、道路に対して横断方向のけん引もある程度可能。
