阪神高速道路の更新計画（概略）

—長期維持管理に向けて—

阪神高速道路株式会社 技術部 大規模修繕・更新技術推進室

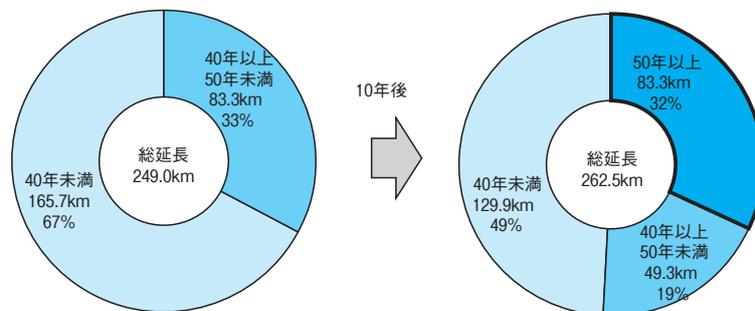
図—1 開通からの経過年数の比率と推移（阪神圏）

阪神高速道路は、平成25年度末時点まで京都を除く大阪・兵庫地区において営業総延長が249kmに達する中、阪神都市圏における自動車貨物輸送量の約50%が阪神高速道路を利用するなど経済産業活動を支える極めて重要な社会基盤となる一方、昭和39年の供用開始以降、40年以上経過した構造物が約3割（約83km）を占め、10年後にはこれが約5割に達するなど高齢化が進行している

状況にあります（図—1）。

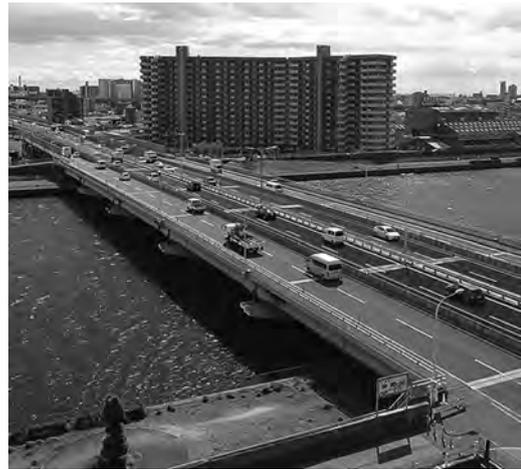
写真一1 現在の11号池田線大豊橋付近

当該箇所は、1970年（昭和45年）の大阪万博開催に向けて都市や道路の整備が国家プロジェクトとして進められ、阪神高速道路の建設も万博関連事業として建設していました（写真一1）。

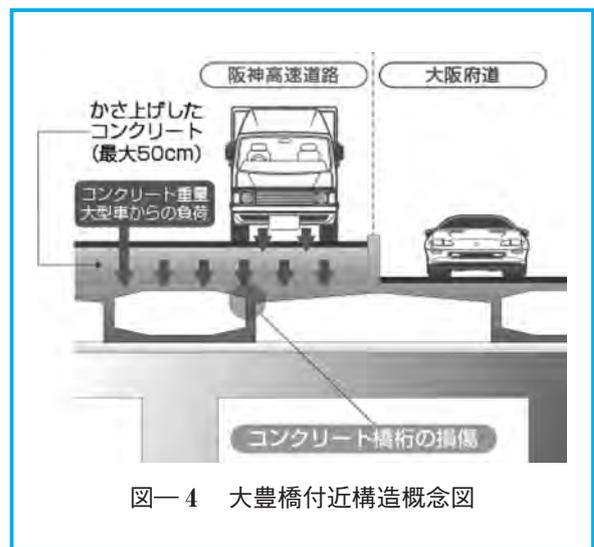
図一4 大豊橋付近構造概念図

工期短縮が至上命題となる中で、最初は一般道路（大阪府道）として整備されていた道路の一部を、大阪府道と橋桁を共有するかたちで、阪神高速道路として改築されました。そのため、高速道路の車線部分については、高さ調整のため最大

50cmのかさ上げを行う必要があり、設計時に考慮されていないかさ上げコンクリートによる死荷重が増加となりました(図-4)。

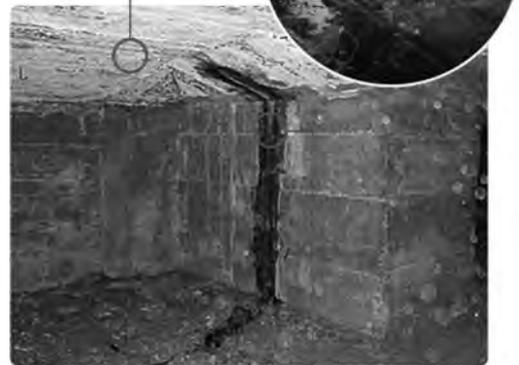
コンクリートの損傷状況

遊離石灰（白い部分）を含む浸水が発生し、鉄筋の腐食やコンクリートの劣化を促進。

大きくひび割れが入り、浸水で腐食した鉄筋の錆汁が中から流れ出ています。

写真二 大豊橋コンクリート桁損傷状況

その結果、床版コンクリートや桁本体にさまざまな損傷を生じさせる要因となりました(写真-2)。

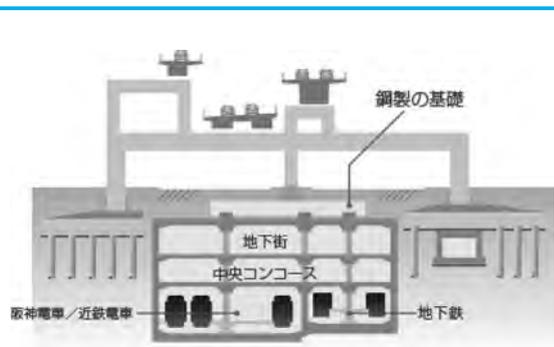
図-5 湊町付近の複雑な地下構造物

大阪を代表するミナミの繁華街を横断するこの区間は、1970年(昭和45年)当時から地下鉄や私鉄が地下空間へ乗り入れ、さらに地下街が重なり合っている箇所に構築されました(図-5)。

このような状況のため、橋脚基礎に一般的な杭やケーソンなど直接、地盤で支持する構造が採用できず、やむを得ず鉄道などの地下構造物を介しての支持となることから、地下構造への負担をできる限り軽減する配慮が必要となりました。そこで、荷重を軽くするために鋼製のフーチングを採用することとなりました。

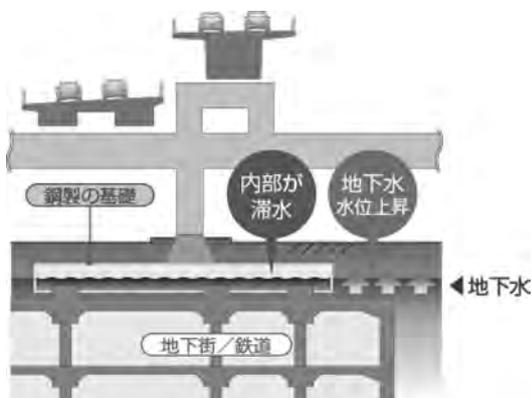
図-6 橋脚基礎内部の損傷概念図

建設後、環境の変化により地下水位が上昇(図

一6)、鋼製フーチングの内部は密閉されていましたが、地下水が流れ込み滞水による腐食が進行しました。また、地下水位の上下の繰り返しとともに、鋼製フーチング内が常に高湿で保たれているため、今後もさらに腐食が進行する環境にあります(図-7)。

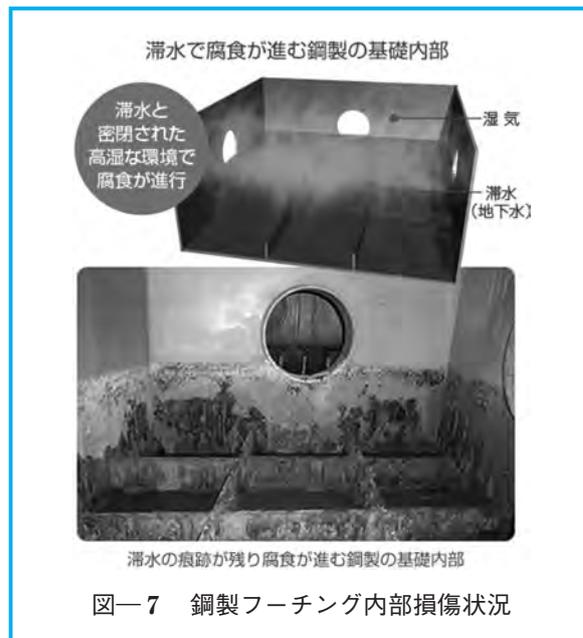
図-7 鋼製フーチング内部損傷状況

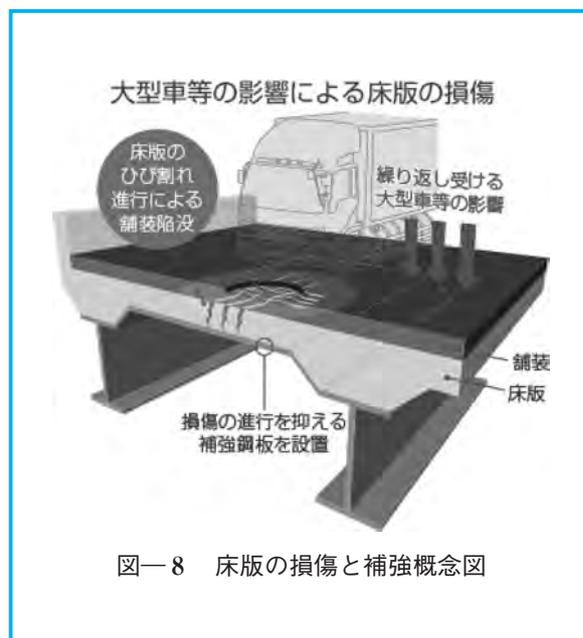
図-8 床版の損傷と補強概念図

12号守口線は1968年から71年(昭和43年から46年)にかけて開通しましたが、昭和48年以前の道路橋示方書により設計された鉄筋コンクリート床版であることから、床版厚が現在と比較して薄い

こと、主に河川上に建設されるなど厳しい施工条件であったことに加え、老朽化と重交通による繰り返し载荷により、ひび割れ等の損傷が発生したため、床版裏面に鋼板を接着する工法にて補強を行いました(図-8)。

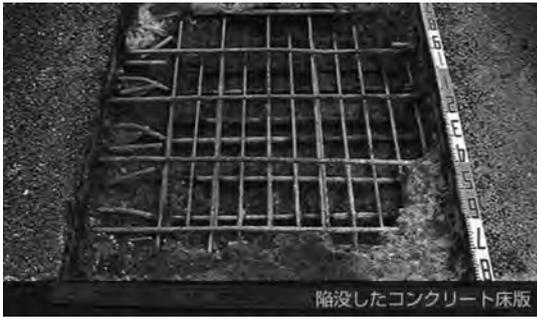
写真-3 床版陥没と腐食した補強鋼板

上記のような損傷した床版については、鋼板補強後も鋼板自体が腐食するなどの損傷が発生するほか、12号守口線の当該区間においては、一部の床版コンクリートでひび割れが進行し砂利化した結果、路面の陥没に至る例も発生しました(写真-3)。
