# 新技術活用システム (テーマ設定型) について ～中国地方整備局の取り組み～

国土交通省 中国地方整備局 企画部 施工企画課 施工係長 まつおか ひろみち  
松岡 弘道

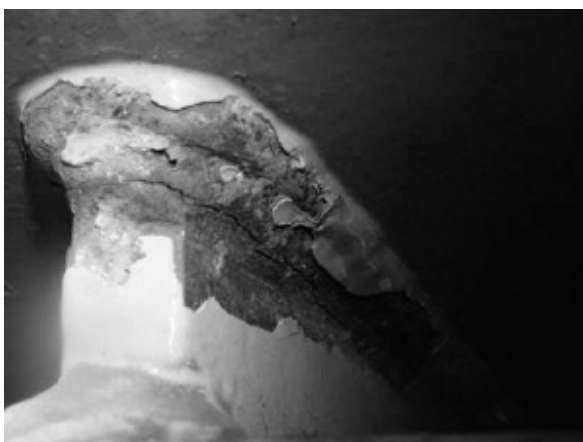
写真一 1 損傷事例

以上より、『上塗り塗装したままで可能な溶接部の亀裂、劣化調査技術』をテーマとして公募を行うことにしたものである（写真—1）。

一般的に鋼構造物で亀裂や劣化の可能性がある部位としては、構造的に弱い溶接部が考えられる。

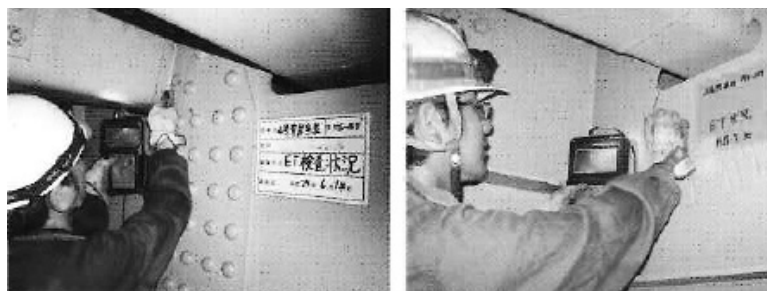
写真一 2 携帯式過流探傷装置概要

本技術は電磁誘導現象で導体に発生する過電流の変化にて、鋼橋などの鋼構造物溶接部の表面亀裂を検出する技術である。

装置は電源内蔵型、小型軽量携帯式、超小型探触子仕様で現場適用性が高い（写真一 2）。

① 「携帯式過流探傷装置」(NETIS未登録技術)

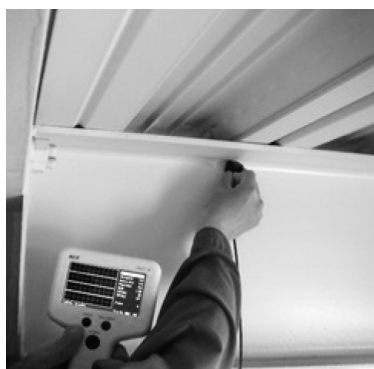
写真一 3 過流探傷装置【PECT-II】概要

本技術は検査対象の近くで過電流を発生させてその変化から材料の欠陥を検出する技術で、プローブの形状やノイズの処理方法、小型化(携帯型)等を行い橋梁調査用（メンテナンス用）に開発した技術である。

非接触式なので塗膜を除去せずに、塗膜上から

検査可能である（写真一 3）。

② 「過流探傷装置【PECT-II】」(NETIS未登録技術)

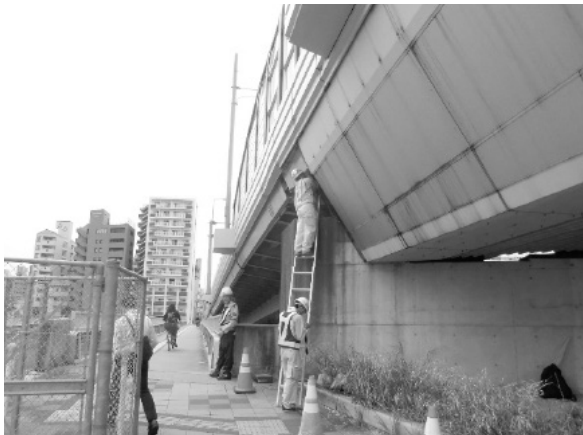
写真一9 実橋写真

- ① 実橋名称：観音OFFランプ橋（一般国道2号）
- ② 試行時期：2015年10月
- ③ 試行場所：広島市中区舟入中町～中区観音本町一丁目
- ④ 上部構造形式：連続鋼鋼床版箱桁橋  
橋長：180.740m  
完成年度：2003年3月（架設竣工年度：1996年）  
塗装材料：下塗＝エポキシ樹脂塗料  
中上塗＝フッ素樹脂塗料  
塗装年度：2002年11月  
点検年度：2010年10月定期点検（初回定期点検2006年1月）※補修履歴なし
- ⑤ 試行調査：予め指定した箇所を各応募技術にて試行を実施し、事前に準備した試行調査表に基づき、コスト、工程、サイクルタイム等を確認する。

- ・活用効果調査：新技術活用システム実施要領にて定められた活用効果調査表を使用し、通常の事後評価と同じ6項目（『経済性』『工程』『品質・出来形』『安全性』『施工性』『環境』）の調査を実施する。
- ・事後確認：施行後に既存の点検結果（近々に点検結果がある場合）または、従来点検を実施（近々に点検結果がない場合）し試行結果と比較を実施する（写真一9，図一7，写真一10，11）。
