# 「巨石付き盛土砂州を用いた河岸防護工」の機能維持確保のための技術検討

国土交通省 北陸地方整備局 富山河川国道事務所

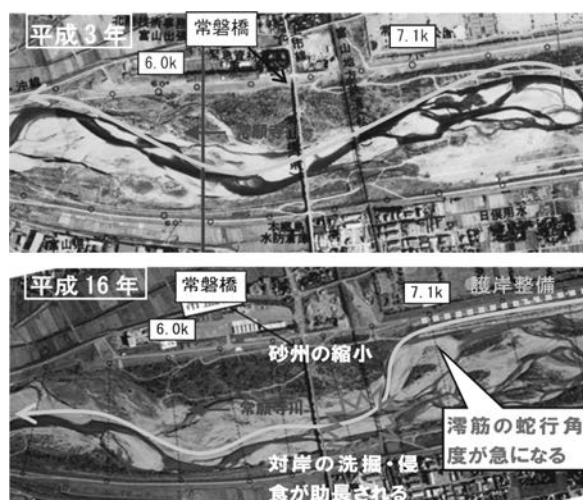
写真—1 航空写真による滞筋の変遷  
(常願寺川6.0k~7.1k)

急流石礫河川である常願寺川は、洪水時の河床変動が大きく、河岸侵食、河床洗掘による破堤氾濫の危険性が高い河川である。このため、急流河川の河岸侵食対策として、根継護岸などコンクリート護岸を主体とした対策を実施してきたが、護岸を主体とした対策工は、流路が護岸際に固定化し、結果として、護岸前面で流速増大による河床洗掘をもたらし、さらには、護岸下流にある砂州の侵食・縮小化により河岸侵食が堤防まで到達する危険性が高まることが示された<sup>1)</sup>(写真—1)。

急流河川では、写真—1のように護岸際に流れが集中し、下流部の砂州が消失することにより、護岸沿いに下流に流路が伸び、そのため下流への護岸の延伸が必要となる。このことに対し、図—1のように、河岸沿いに存在する砂州を保全・回復させ、その砂州の上流端水衝部となる部分に巨

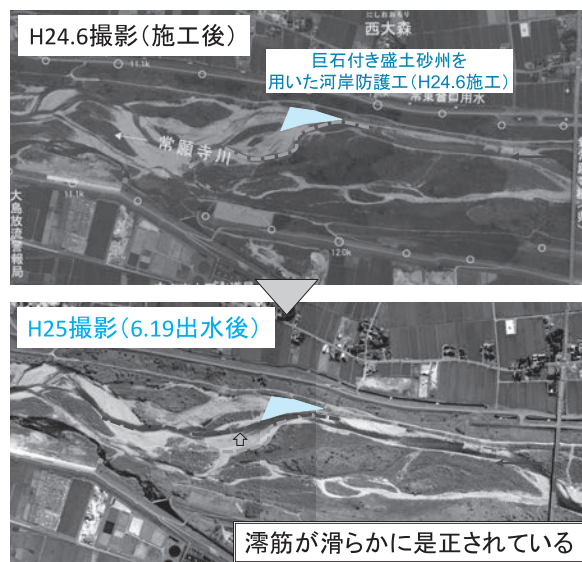
写真一4 施工後～出水後の河道の変遷  
(常願寺川右岸11.7k施工箇所)

写真一4は、本工法設置直後と平成25年6月出水後の航空写真である。これより、出水後は中小出水の侵食・洗掘作用を受けて、滞筋は滑らかに河岸を離れ河道中央に導かれている。

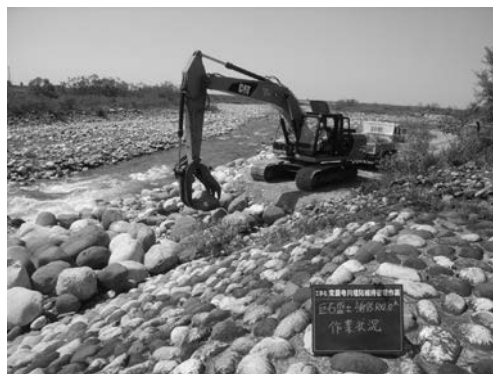
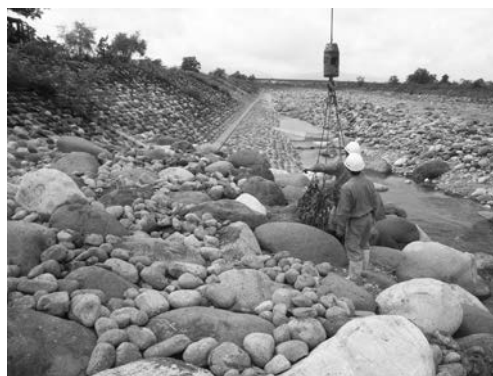
写真—7 リップラップ工の補修状況

これらの検討を踏まえ、平成27年5月にはリップラップ部において、現地の中小礫を間詰め材として補充する補修を実施している。補修ではバックホウ1台、ダンプトラック1台、クレーン1台を使用し、2日間程度の短期間、低コストで対応することができた（写真—7）。
