## 建設技術展等の開催報告

# EE東北'15におけるUAV (マルチコプター) 競技会の開催結果 ～競技結果と技術特性の考察～

EE東北実行委員会事務局

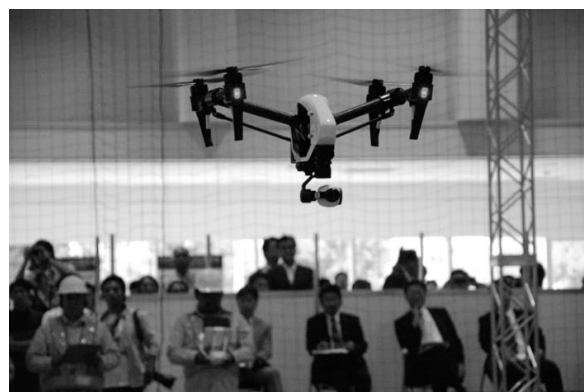
写真—1 マルチコプター

このような状況を鑑み、EE東北'15では、今後のUAVの利活用と普及を視野に入れ、UAVの技術特性と適用性の検証、更なる技術開発の促進、一般の方々への情報発信を目的として、UAV（マルチコプター）競技会（以下、「UAV競技会」と

いう。)を実施したものである(写真—1)。

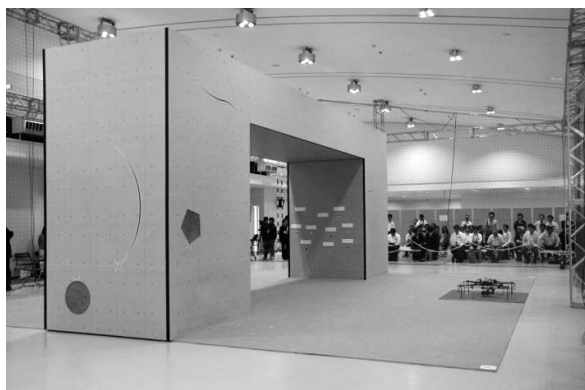
写真—2 橋脚を模した計測対象構造物

総合技術部門では、橋脚を模した門型の計測対象構造物の周囲をマルチコプターで飛行しながら、搭載した機材で空撮し、対象構造物の大きさと、亀裂に見立てた溝の長さ、コンクリート剥離に見立てた凹部の面積と最大深さをそれぞれ計測し、その正確さと、フライト時間、そして各競技者が自らの計測結果を説明するプレゼンテーションの優劣で勝敗を競った（写真—2）。

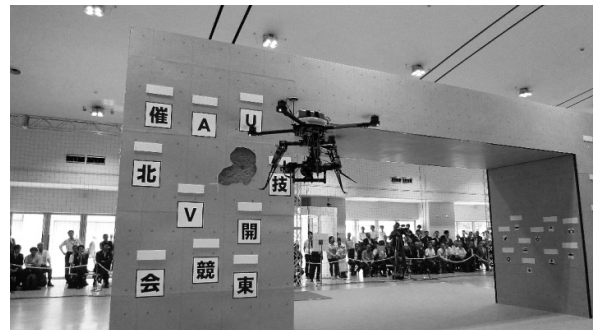
写真—3 総合技術部門の競技状況

総合技術部門にはEE東北'15のブース出展者から5チームが参加した（写真—3）。（5チーム中1チームは規定時間内に離陸できなかったため、それ以降の競技はオープン参加とした）

参加した機体はクアッドコプターが3機、ヘキサ及びオクトコプターがそれぞれ1機ずつであった。

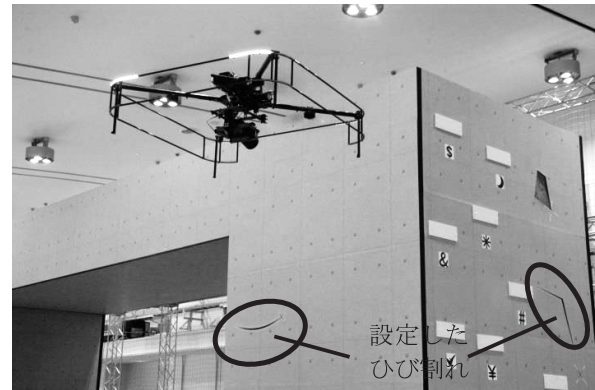
写真—4 ひび割れの計測状況

ひび割れは、RC構造物に発生したひび割れ、クラックを想定している。競技はひび割れ箇所を写真撮影し、取得した画像情報からひび割れの長さを計測し、その計測精度を競うものである（写真—4）。
